**Evaluación de la vulnerabilidad sísmica mediante el método
del AIS en las viviendas de cayhuayna alta del Distrito de
Pillco Marca - Huánuco**

Tesis para obtener el título profesional de ingeniero civil

Palacios Machado, Paulino Javier

2021

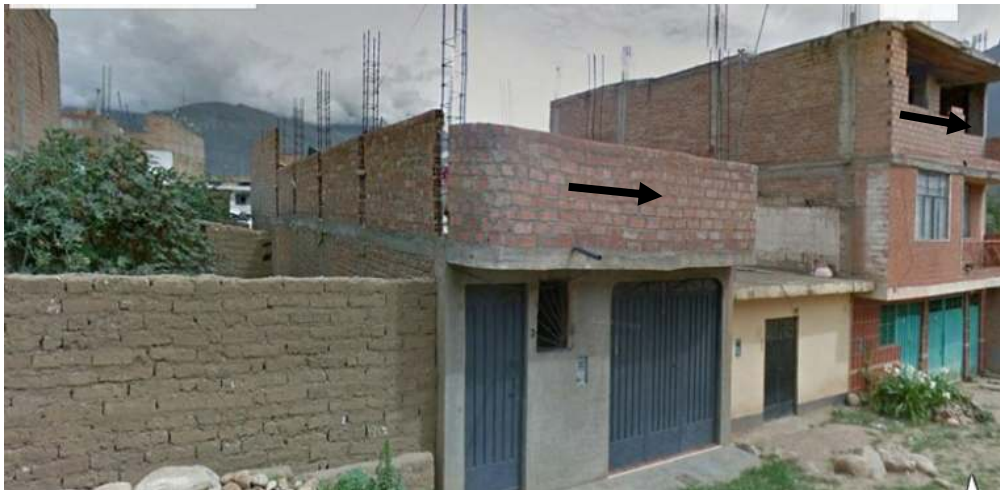
Figura 20 Muros inestables para la fuerza sísmica en esa dirección

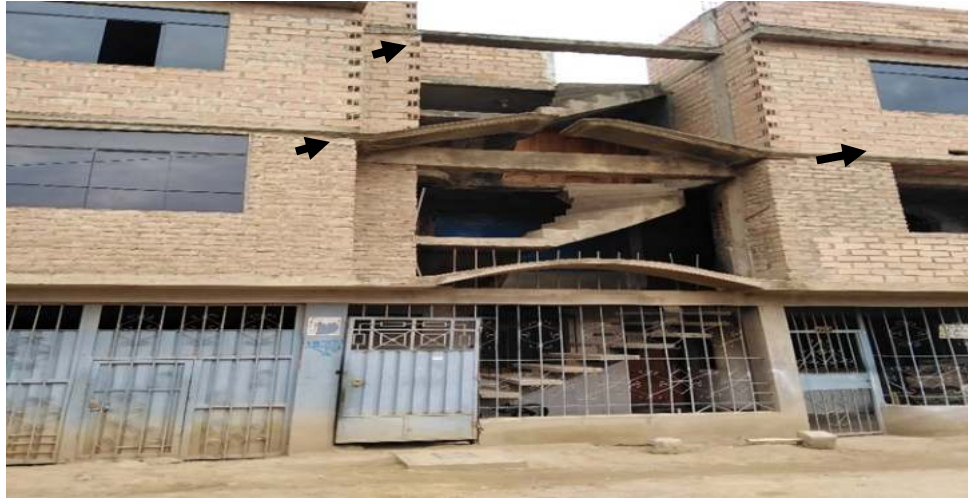
Figura 21 Deficiencia en los confinamientos de los elementos

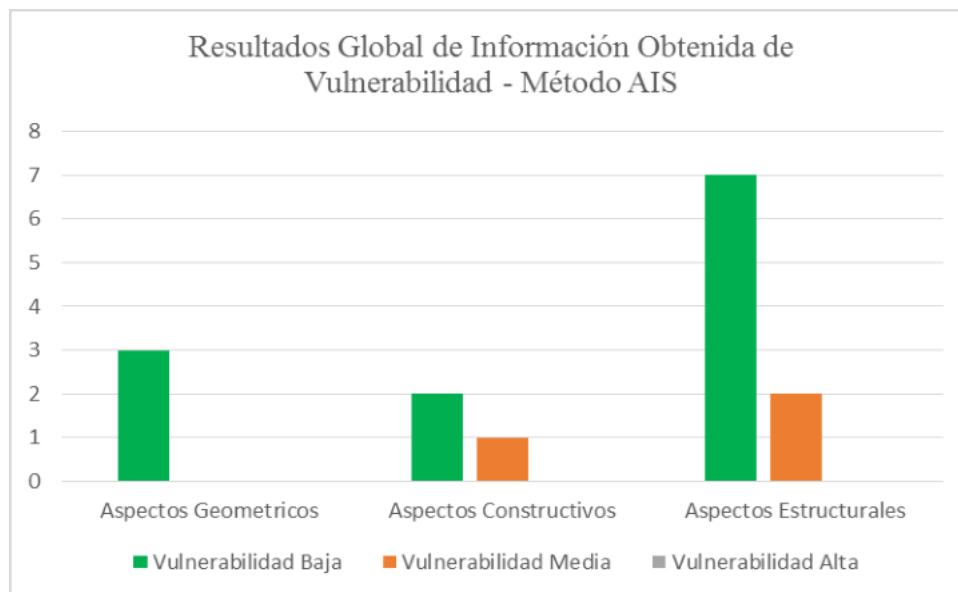
Los resultados mostrados en la Figura de vulnerabilidad, en los aspectos geométricos, constructivos y estructurales, la vivienda ubicada en el P.J. Los Jazmines, luego de ser evaluado con criterios y comparación con patrones generales con el método del AIS, se determinaron la calificación como vivienda de vulnerabilidad Baja información dada por el propietario.

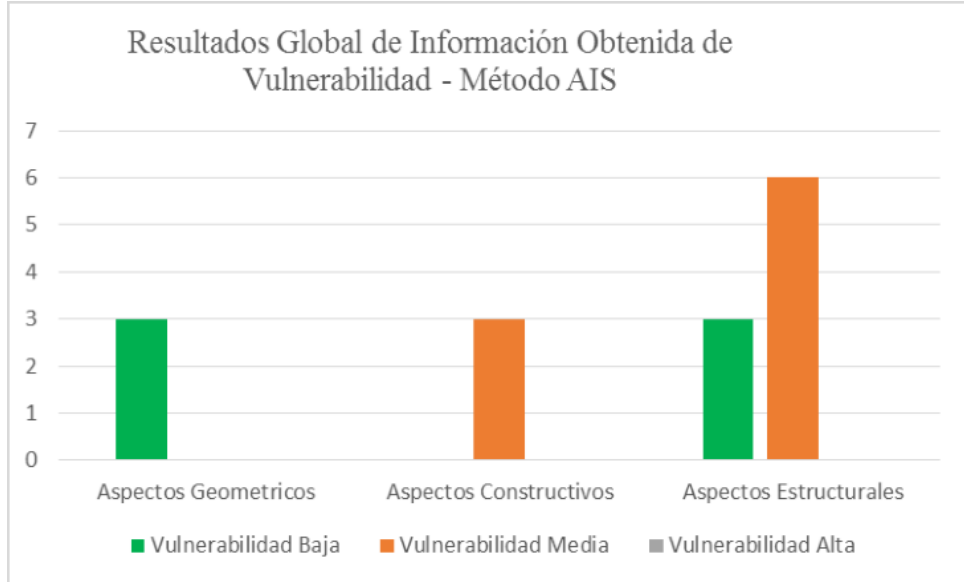
Los resultados mostrados en la Figura de vulnerabilidad, en los aspectos geométricos, constructivos y estructurales, la vivienda ubicada en el PJ. Los Jazmines, luego de ser evaluado con criterios y comparación con patrones generales con el método del AIS, se determinaron la calificación como vivienda de vulnerabilidad Media información dada por el propietario.

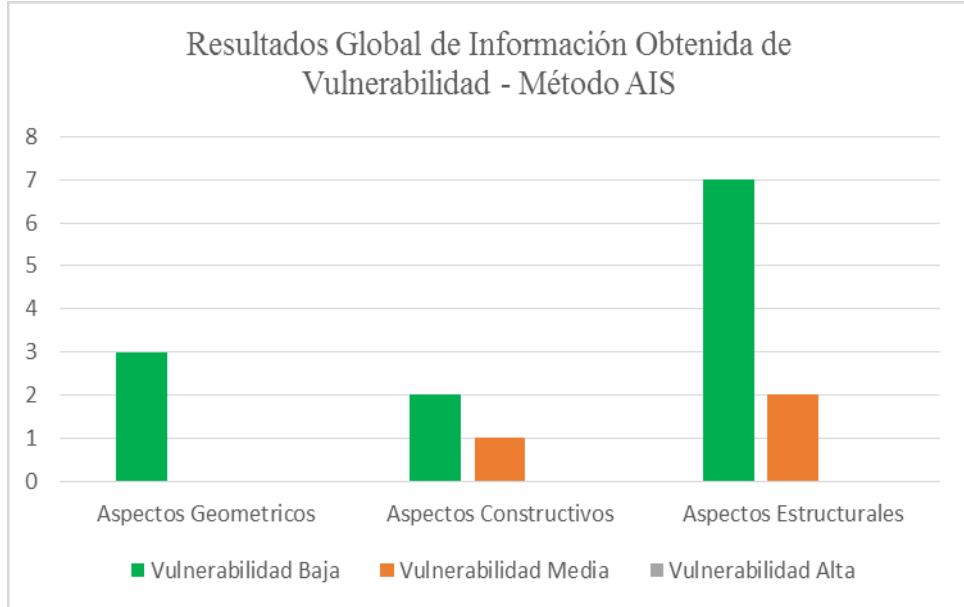
Los resultados mostrados en la Figura de vulnerabilidad, en los aspectos geométricos, constructivos y estructurales, la vivienda ubicada en el P.J. Los Jazmines, luego de ser evaluado con criterios y comparación con patrones generales con el método del AIS, se determinaron la calificación como vivienda de vulnerabilidad Baja información dada por el propietario.

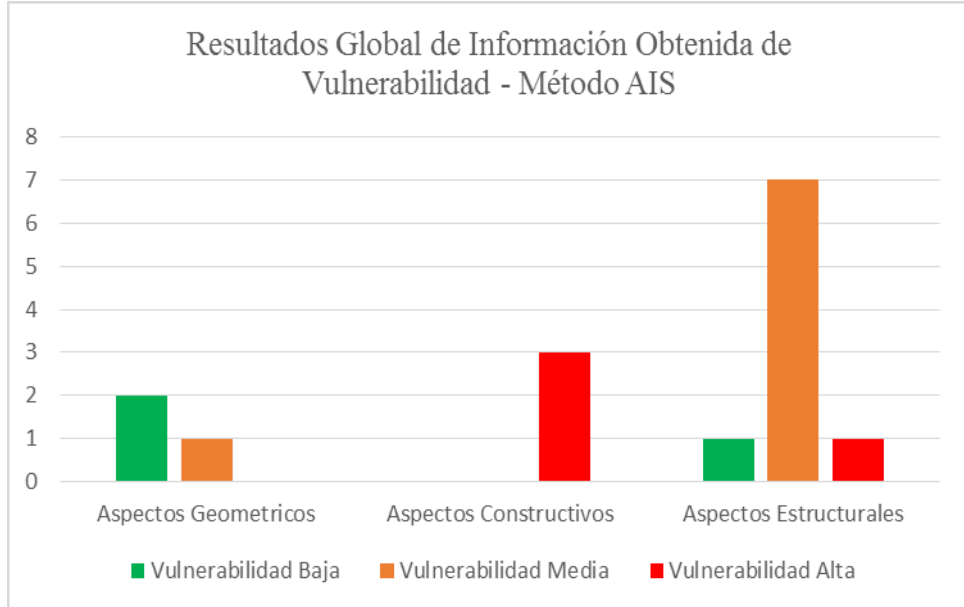
Los resultados mostrados en la Figura de vulnerabilidad, en los aspectos geométricos, constructivos y estructurales, la vivienda ubicada en el PJ. Los Jazmines, luego de ser evaluado con criterios y comparación con patrones generales con el método del AIS, se determinaron la calificación como vivienda de vulnerabilidad Media información dada por el propietario.

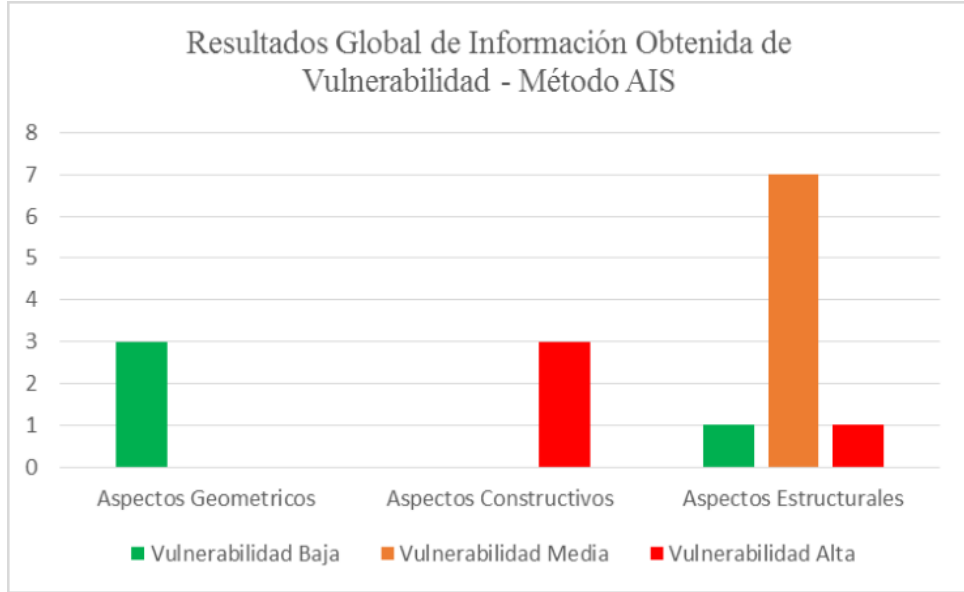
Los resultados mostrados en la Figura de vulnerabilidad, en los aspectos geométricos, constructivos y estructurales, la vivienda ubicada en el PJ. Los Jazmines, luego de ser evaluado con criterios y comparación con patrones generales con el método del AIS, se determinaron la calificación como vivienda de vulnerabilidad Media información dada por el propietario.

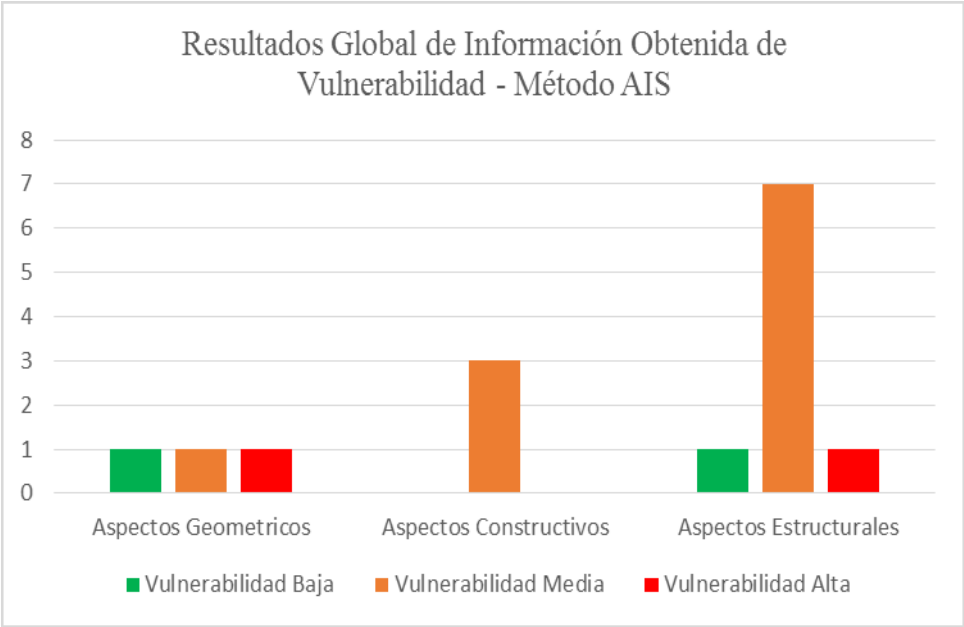
Los resultados mostrados en la Figura de vulnerabilidad, en los aspectos geométricos, constructivos y estructurales, la vivienda ubicada en el P.J. Los Jazmines, luego de ser evaluado con criterios y comparación con patrones generales con el método del AIS, se determinaron la calificación como vivienda de vulnerabilidad Media información dada por el propietario.

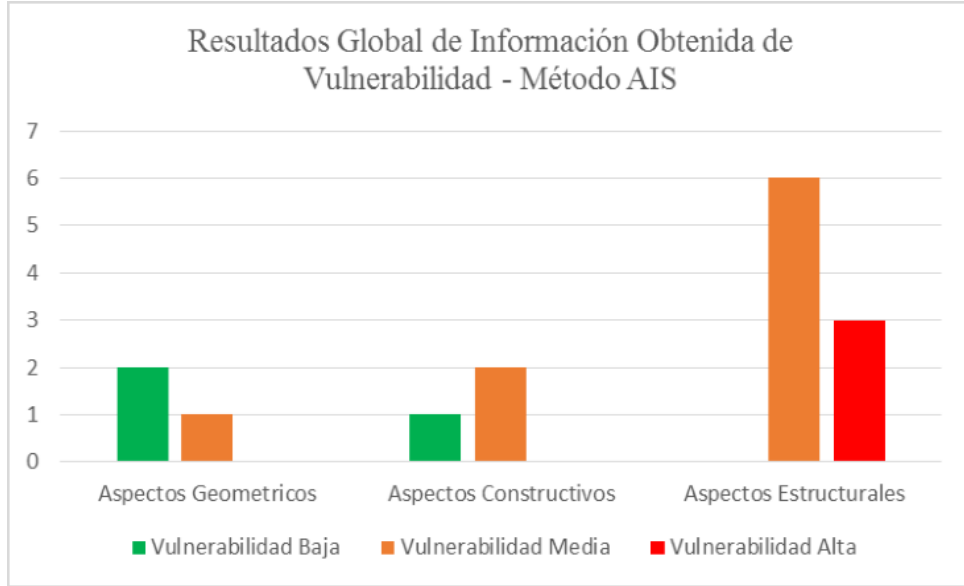
Los resultados mostrados en la Figura de vulnerabilidad, en los aspectos geométricos, constructivos y estructurales, la vivienda ubicada en el P.J. Los Jazmines, luego de ser evaluado con criterios y comparación con patrones generales con el método del AIS, se determinaron la calificación como vivienda de vulnerabilidad Media información dada por el propietario.

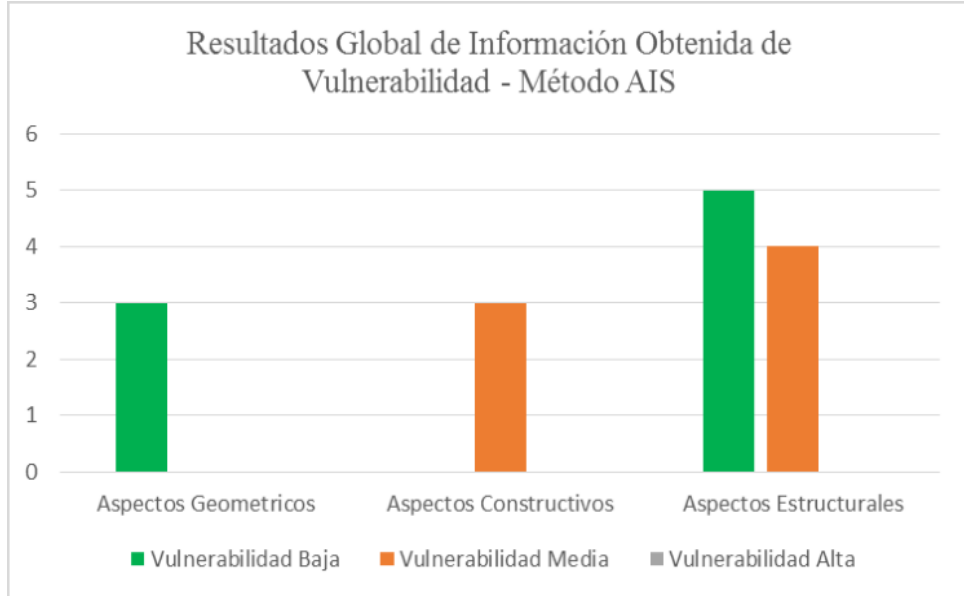
Los resultados mostrados en la Figura de vulnerabilidad, en los aspectos geométricos, constructivos y estructurales, la vivienda ubicada en el P.J. Los Jazmines, luego de ser evaluado con criterios y comparación con patrones generales con el método del AIS, se determinaron la calificación como vivienda de vulnerabilidad Baja información dada por el propietario.

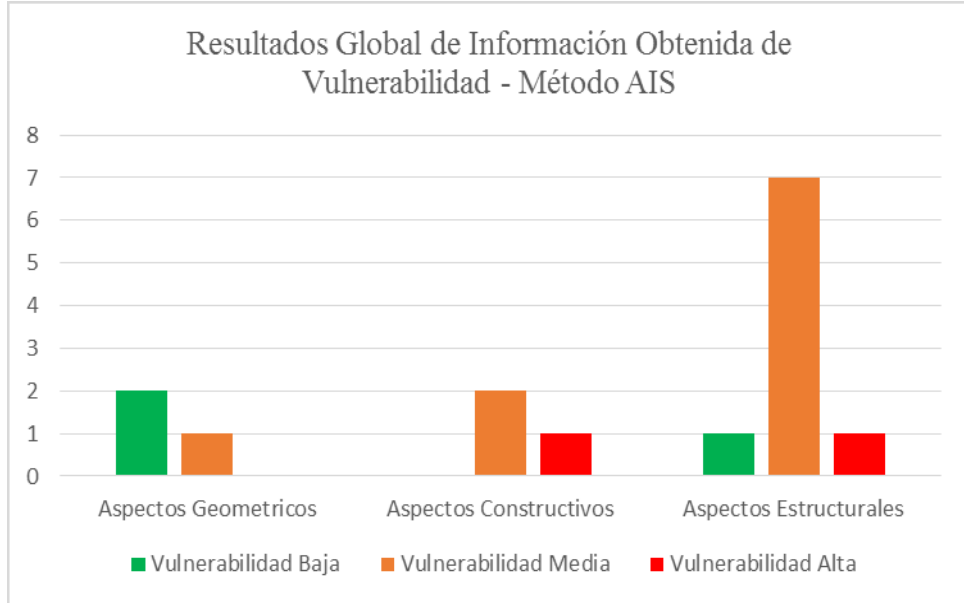
Los resultados mostrados en la Figura de vulnerabilidad, en los aspectos geométricos, constructivos y estructurales, la vivienda ubicada en el P.J. Los Jazmines, luego de ser evaluado con criterios y comparación con patrones generales con el método del AIS, se determinaron la calificación como vivienda de vulnerabilidad Media información dada por el propietario.

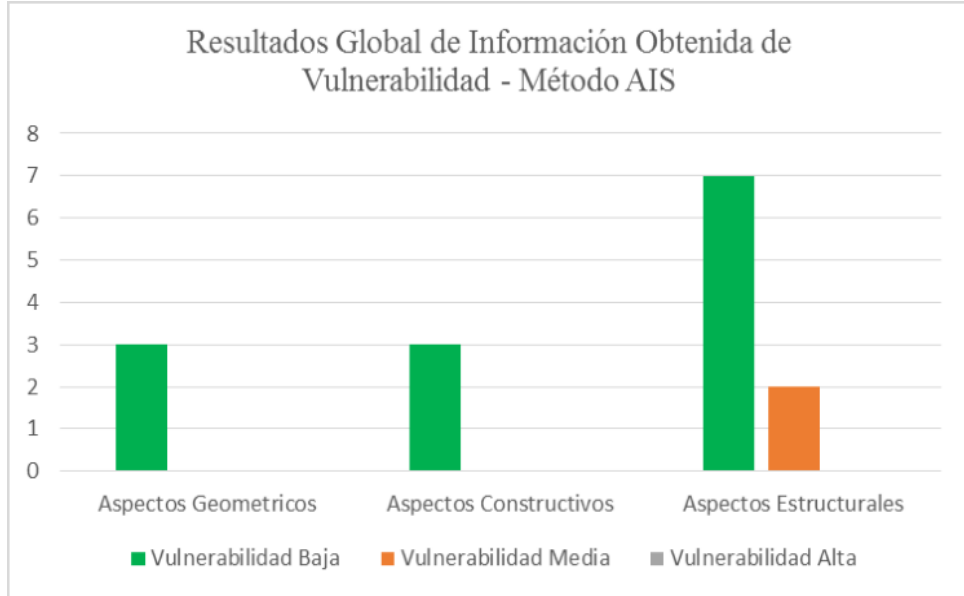
Los resultados mostrados en la Figura de vulnerabilidad, en los aspectos geométricos, constructivos y estructurales, la vivienda ubicada en el PJ. Los Jazmines, luego de ser evaluado con criterios y comparación con patrones generales con el método del AIS, se determinaron la calificación como vivienda de vulnerabilidad Baja información dada por el propietario.

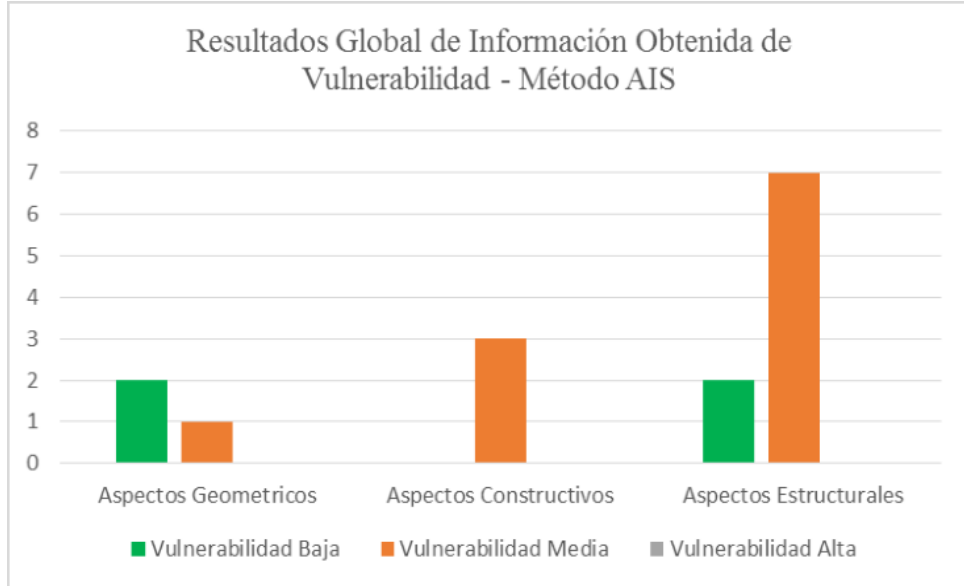
Los resultados mostrados en la Figura de vulnerabilidad, en los aspectos geométricos, constructivos y estructurales, la vivienda ubicada en el P.J. Los Jazmines, luego de ser evaluado con criterios y comparación con patrones generales con el método del AIS, se determinaron la calificación como vivienda de vulnerabilidad Media información dada por el propietario.
