Evaluación de las patologías del concreto en veredas de la urb.
San Luis I etapa- Nuevo Chimbote, Santa, Ancash, 2020

Tesis para obtener el título profesional de Ingeniero Civil

Evaluación de las patologías del concreto en veredas de la Urb. San Luis I etapa-nuevo Chimbote, Santa, Ancash-2020.

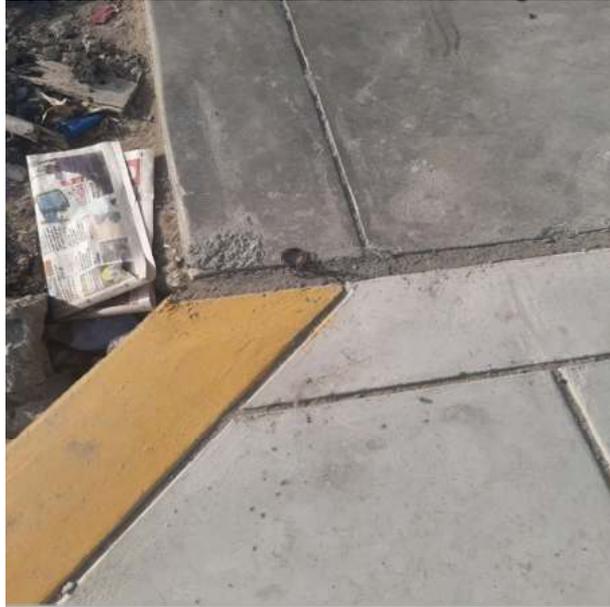
figura 28: sello de junta

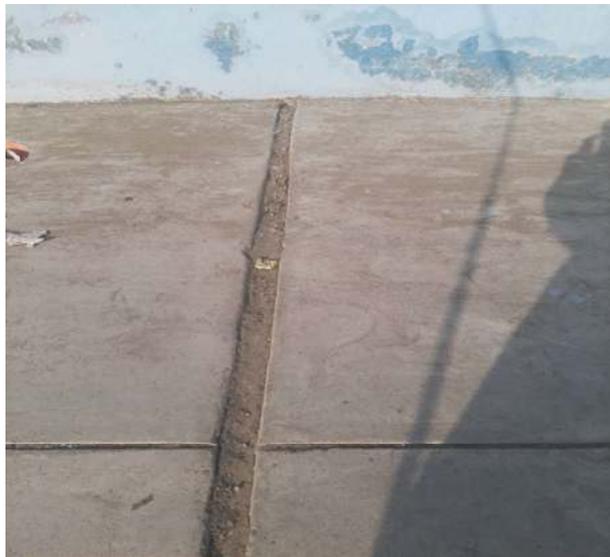
Figura 31: sello de junta

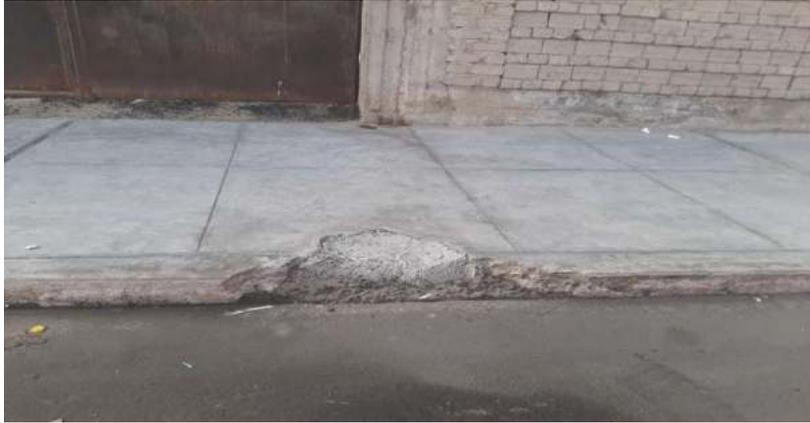
figura 29: descascamiento de esquina

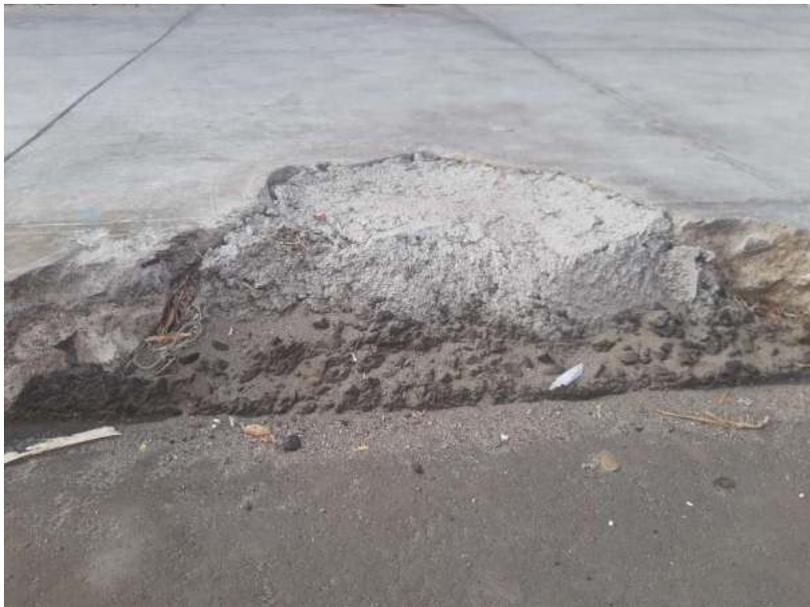
figura 30: grieta de esquina

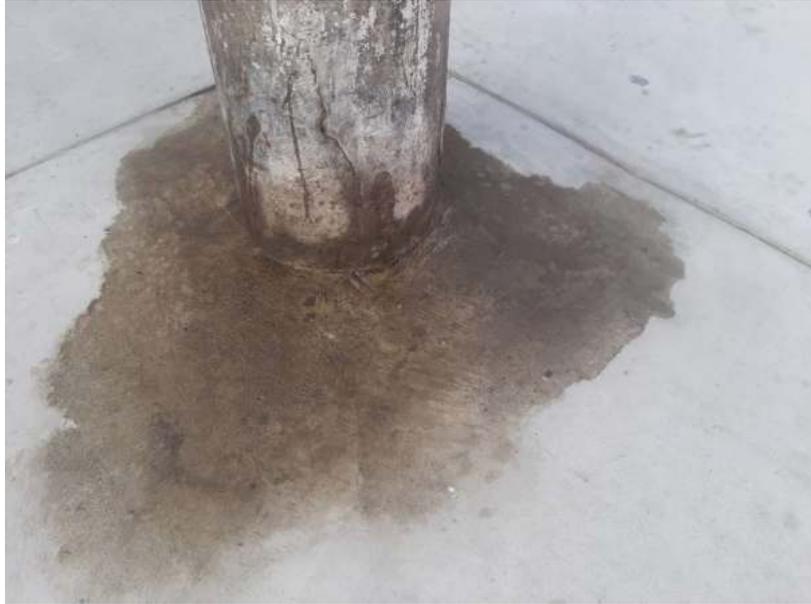
figura 31: patología física

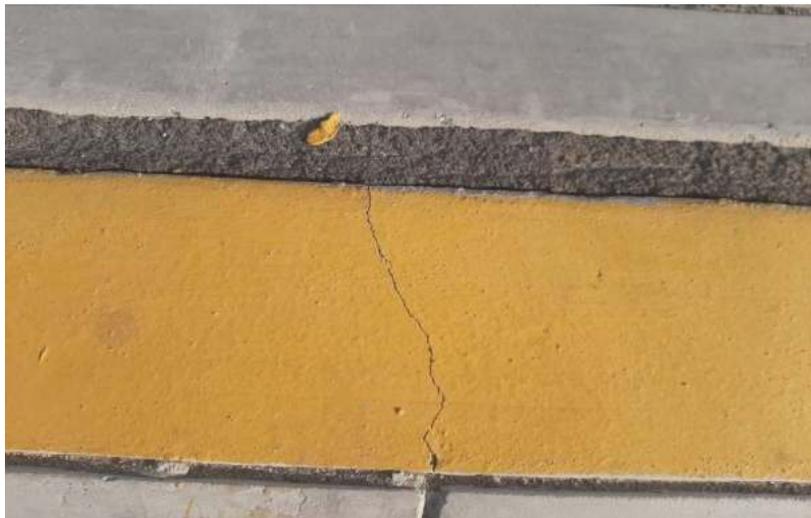
figura 32: grieta de durabilidad

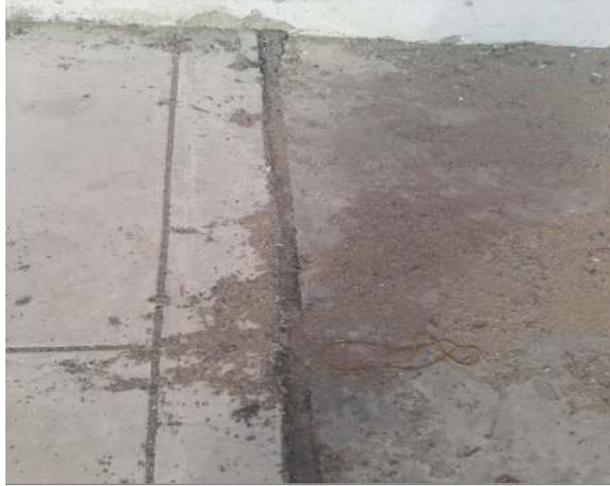
figura 33: losa dividida mz "B"

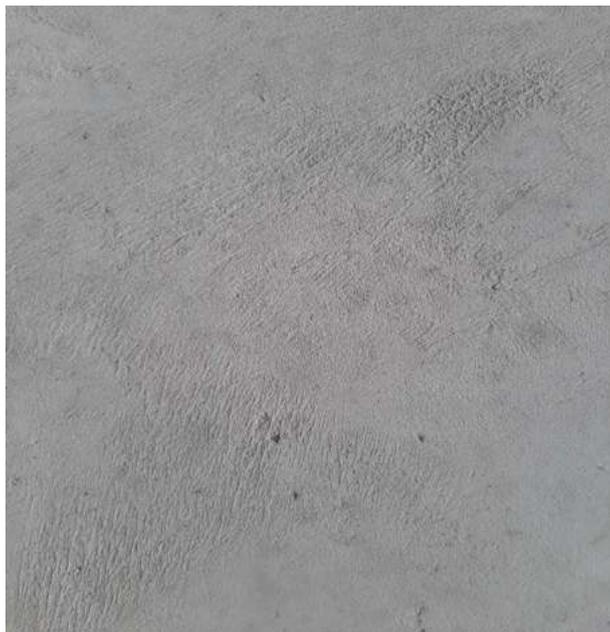
Figura 37: semi pulido

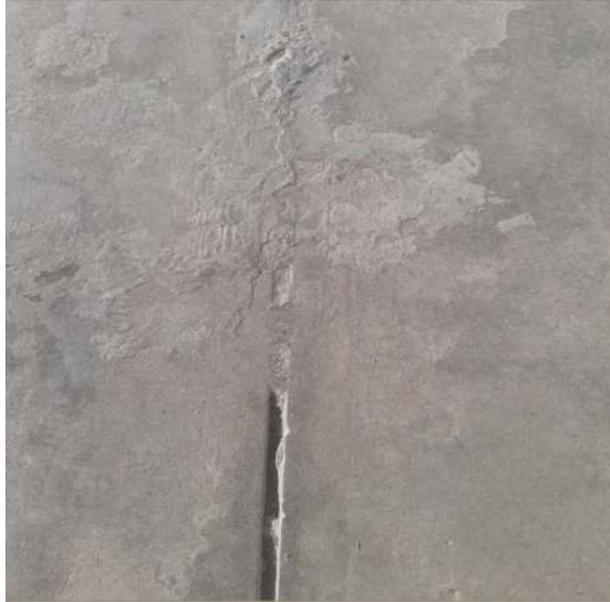
figura 34: parcheo pequeño

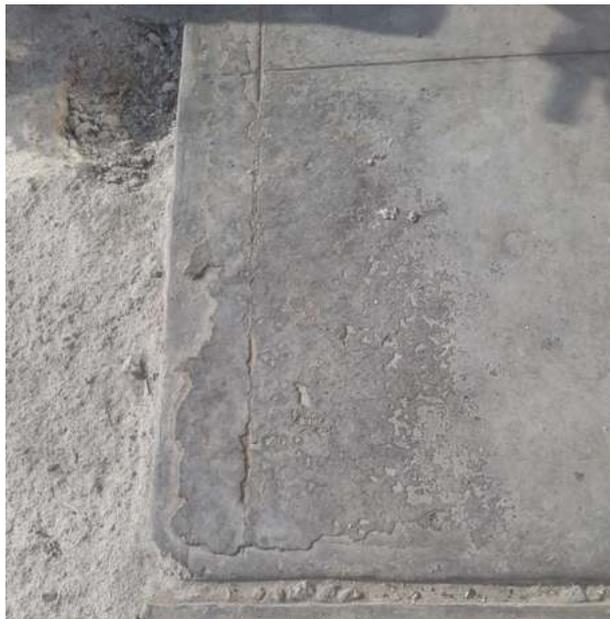
figura 35: desnivel de berma

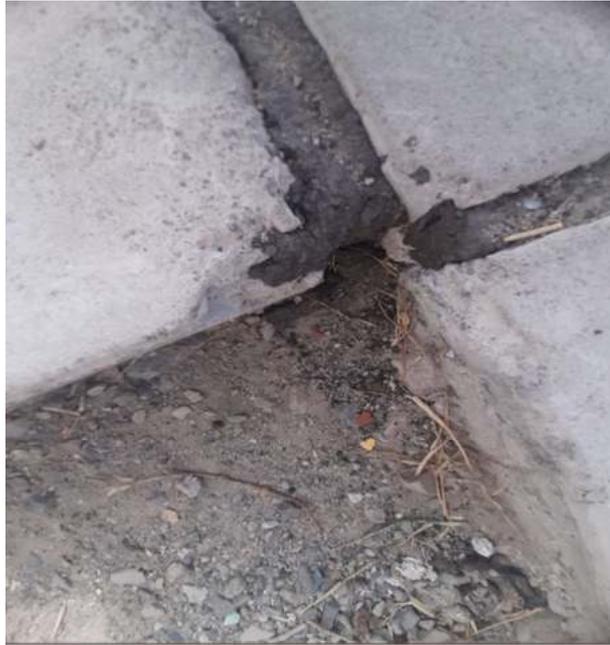
figura 36: sello de junta

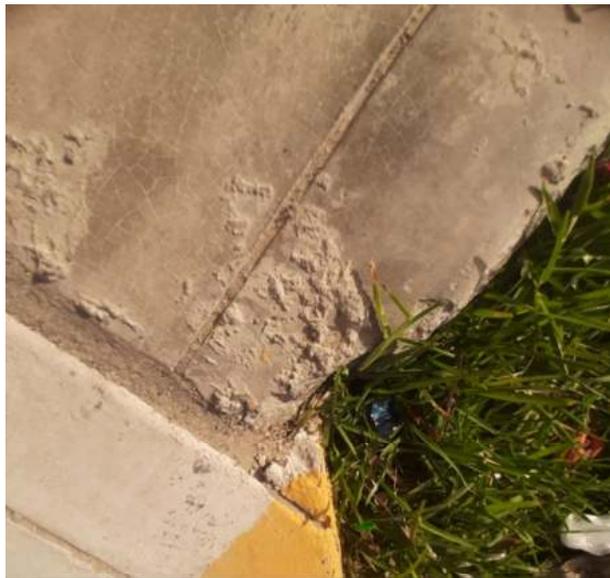
figura 37: grieta de esquina

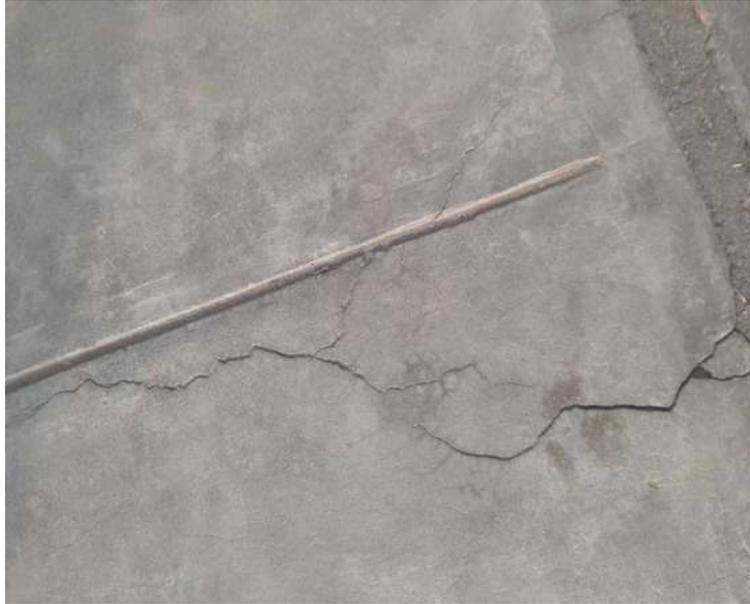
figura 38: grieta de durabilidad

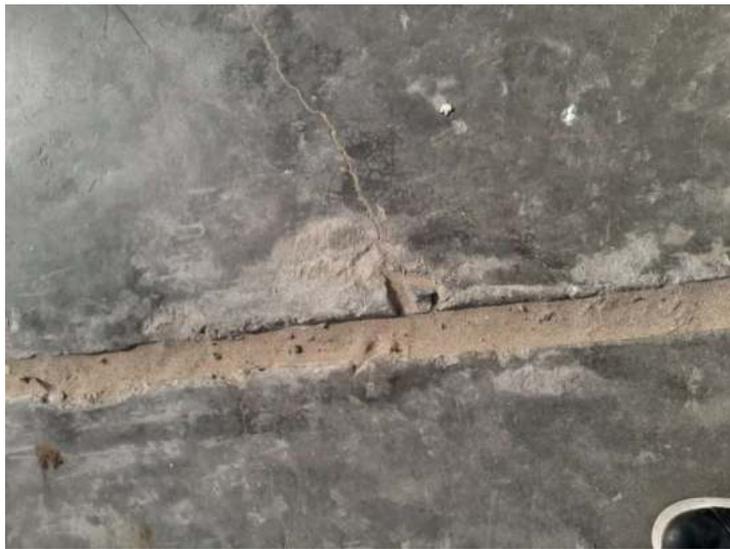
figura 39: descascaramiento de junta

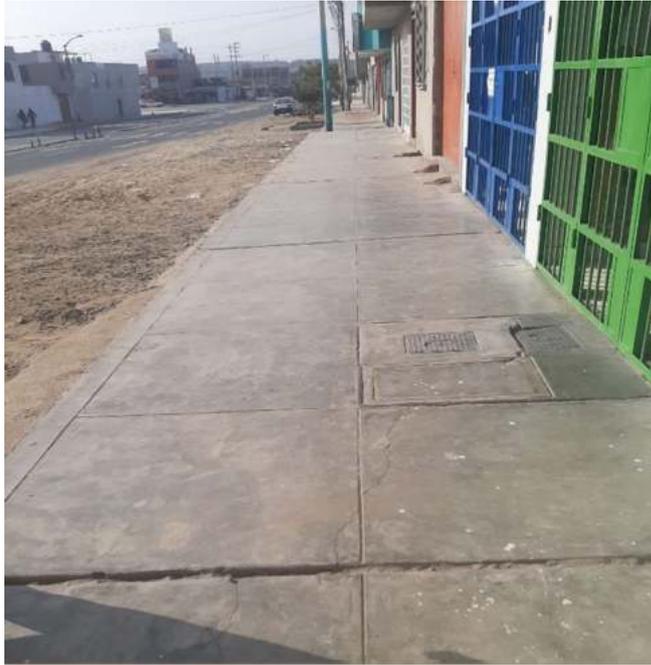
figura 40: grieta lineal de la mz "I"

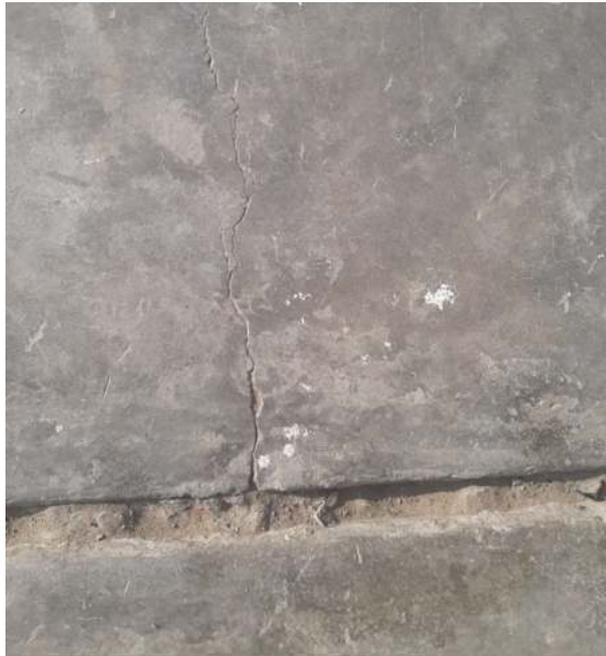
figura 41: descascamiento de junta de la mz "G" II etapa

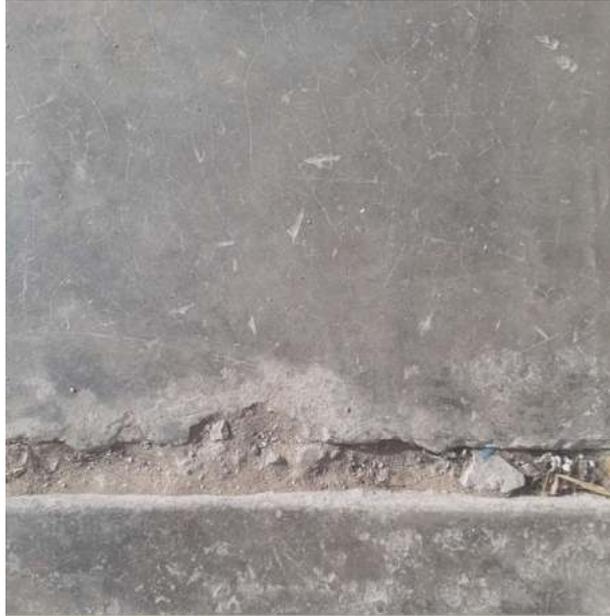
figura 42: descascaramiento de junta mz "A" II etapa

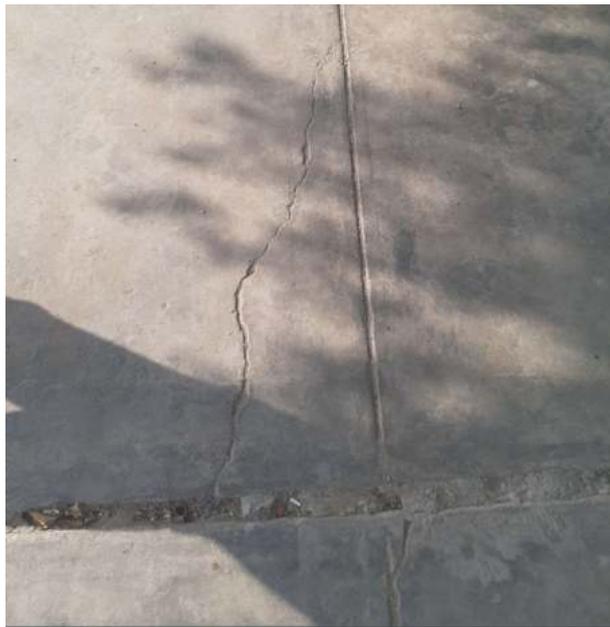
figura 43: grieta lineal en la mz "b" de la I Etapa

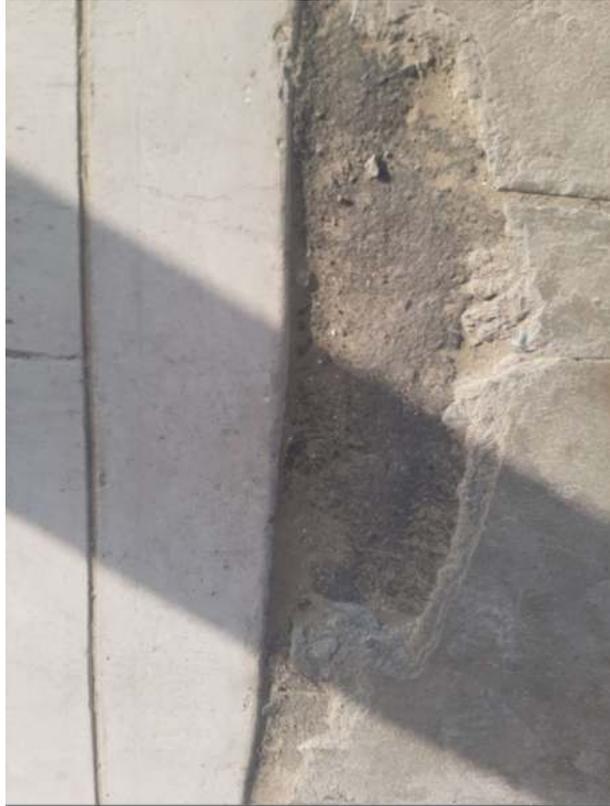
figura 44: desnivel de berma mz “E” II etapa

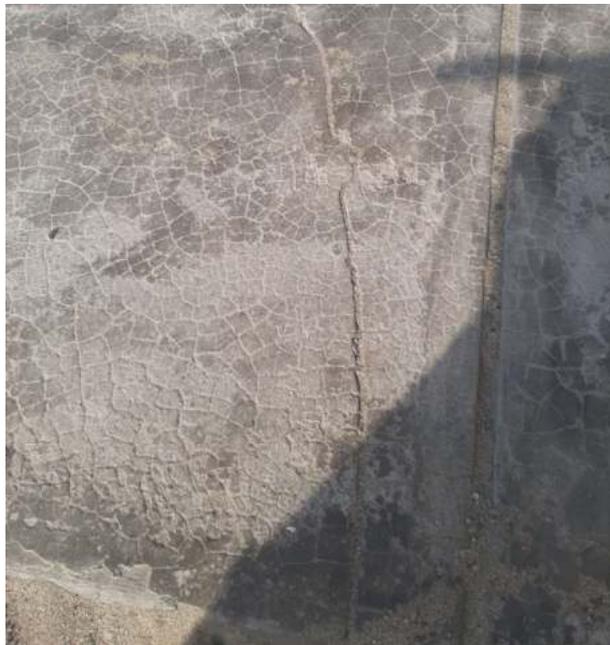
figura 45: losa dividida en la mz “H”

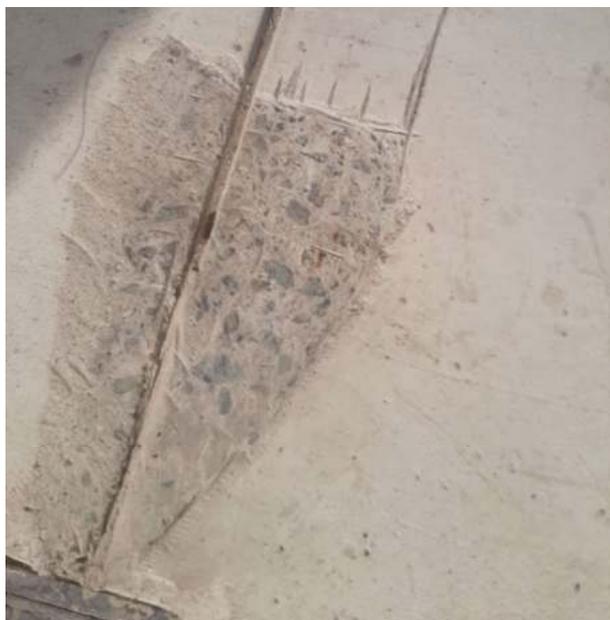
figura 46: parcheo grande

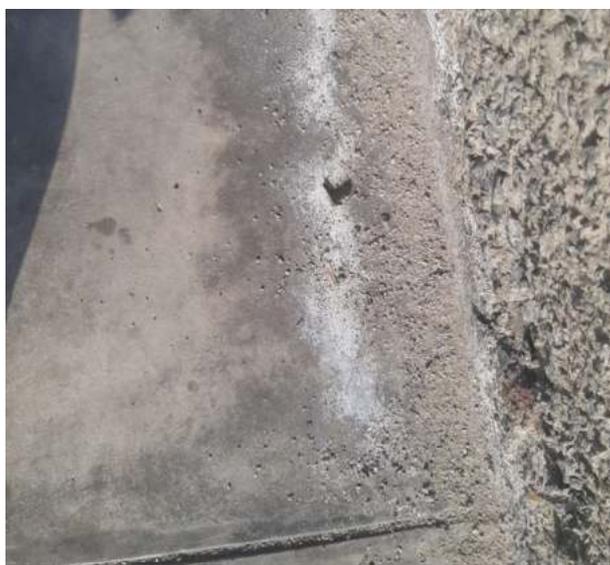
figura 47: salitre en la mz "I" II etapa

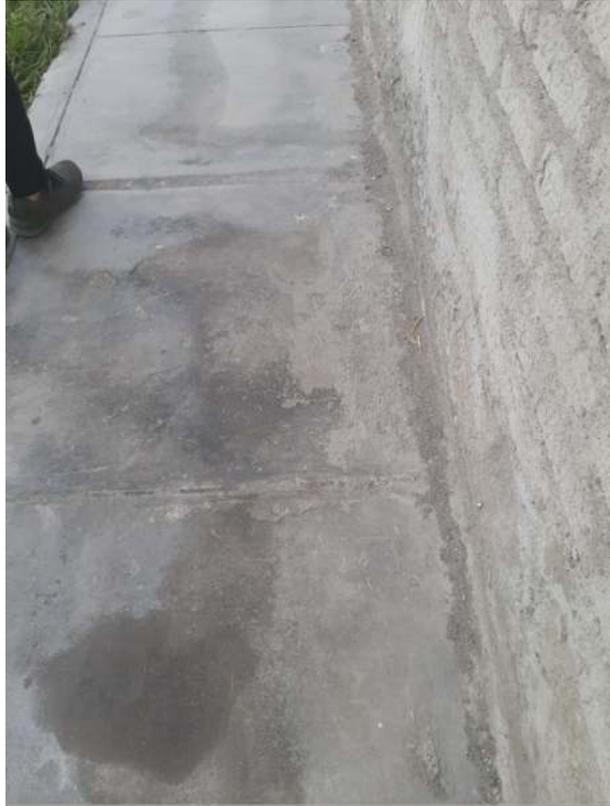
figura 48: losa dividida de la mz "I" II etapa

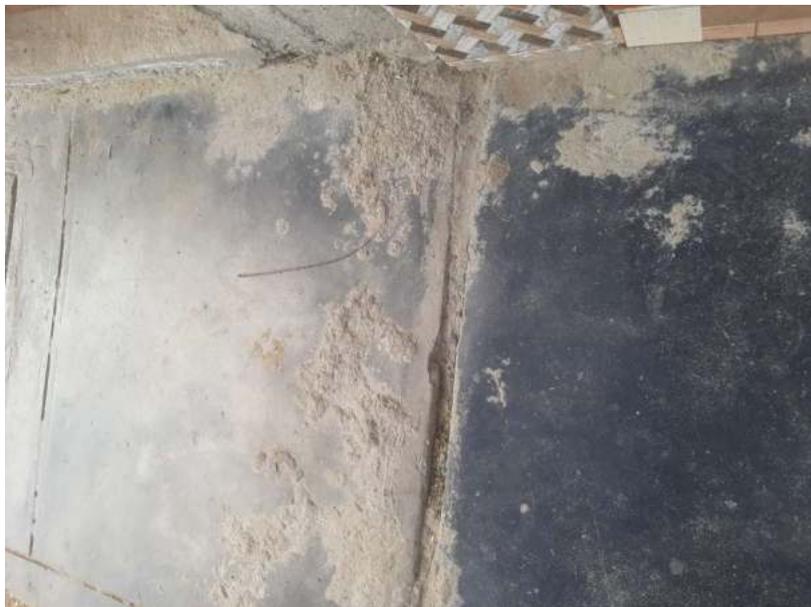
figura 49: parcheo pequeño de la mz "g" II etapa

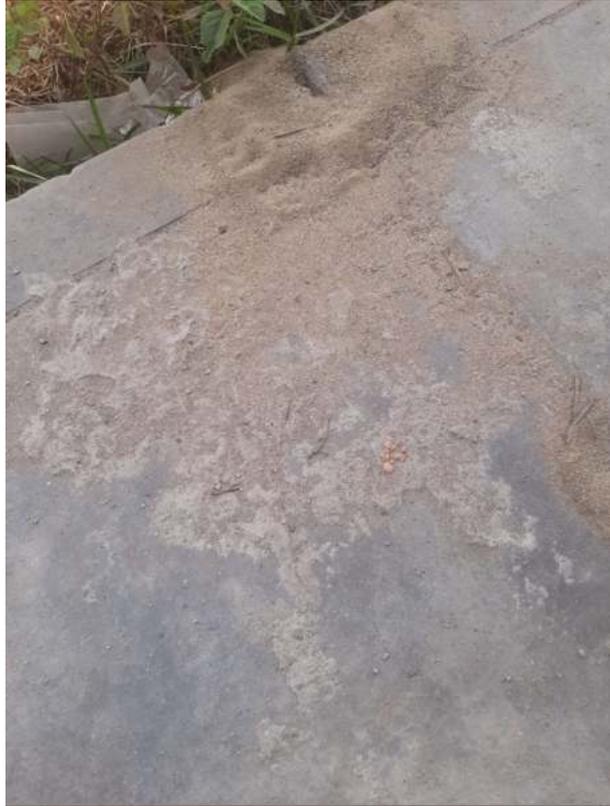
figura 50: parcheo pequeño de la mz "I" II etapa.

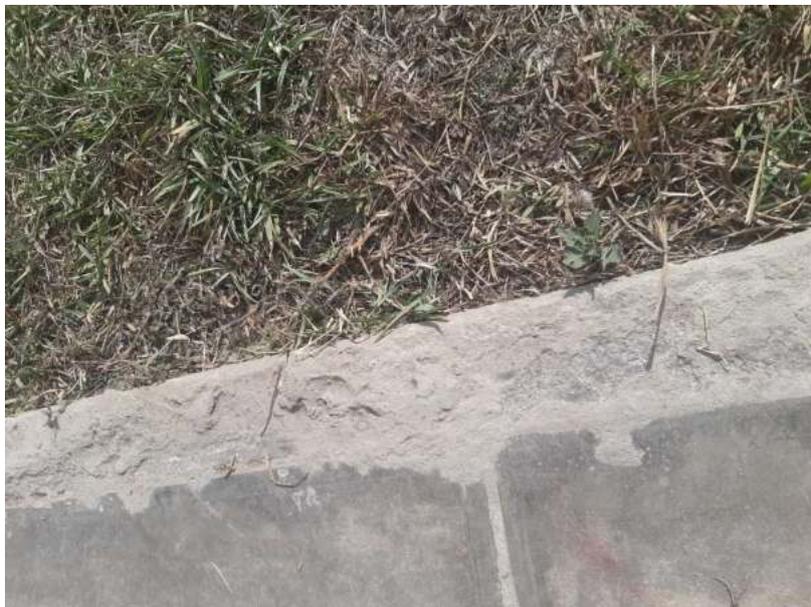
figura 51: pulimentos de agregados

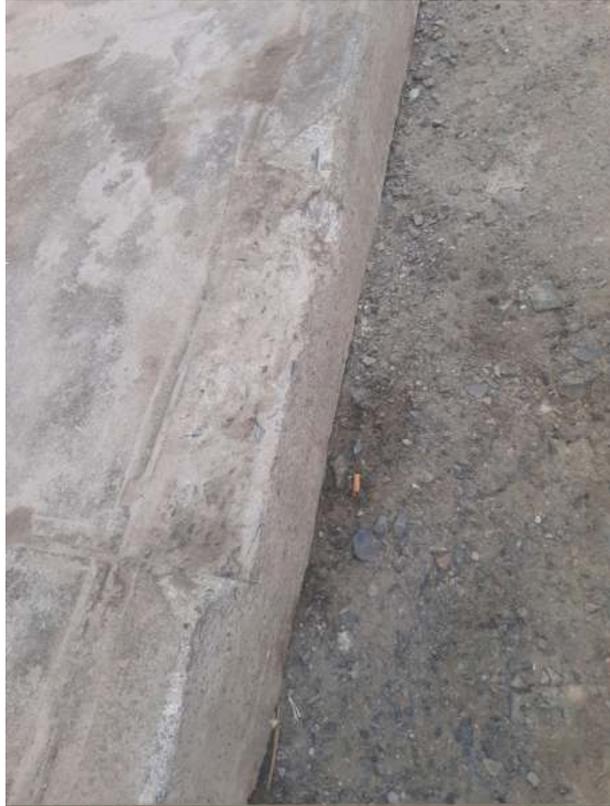
figura 52: pulimentos de agregados en la mz “F” II etapa.

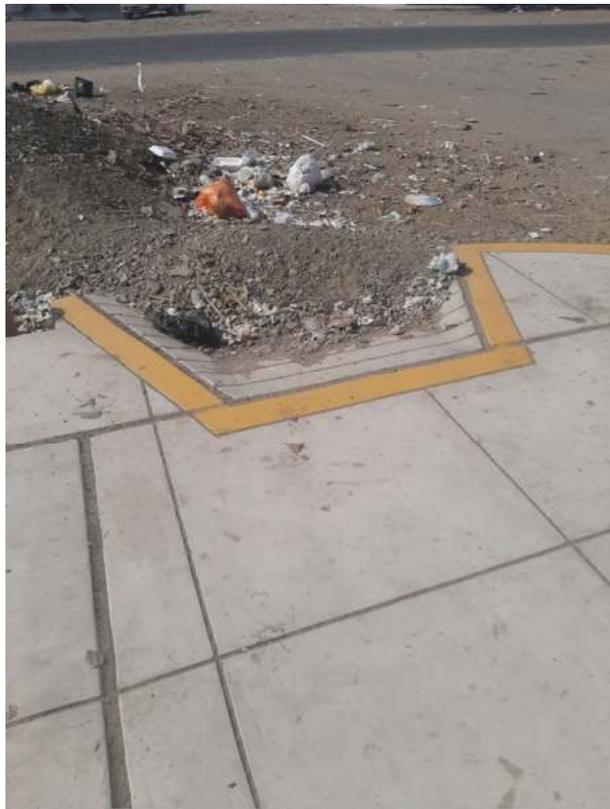
figura 53: obstrucción de la rampa de la mz “d” II etapa por desmorte de basura

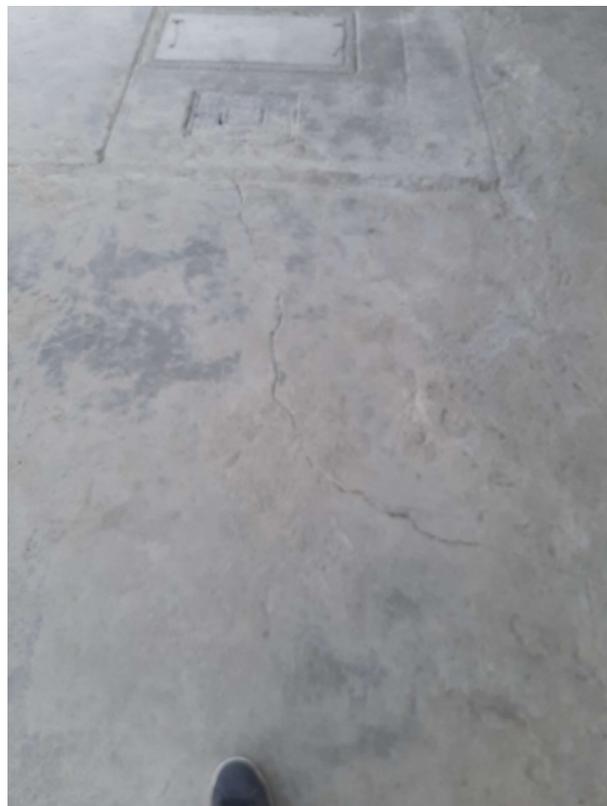
figura 55: grieta lineal de la mz "D"

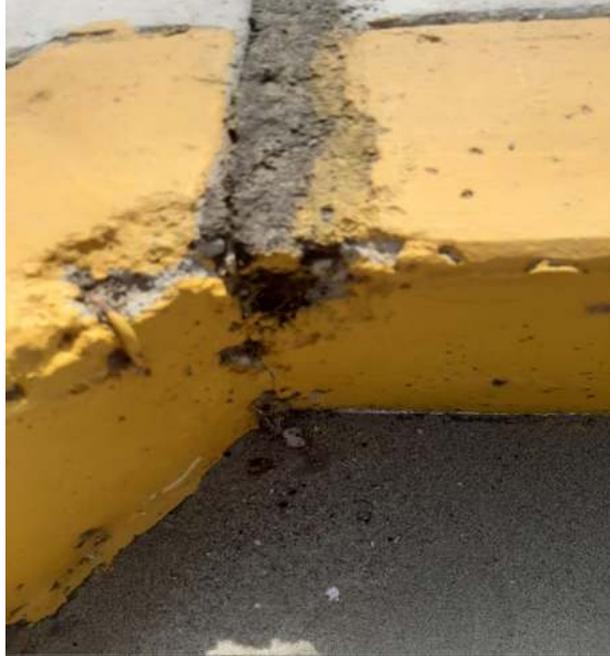
figura 56: descascamiento de junta de la mz "c"

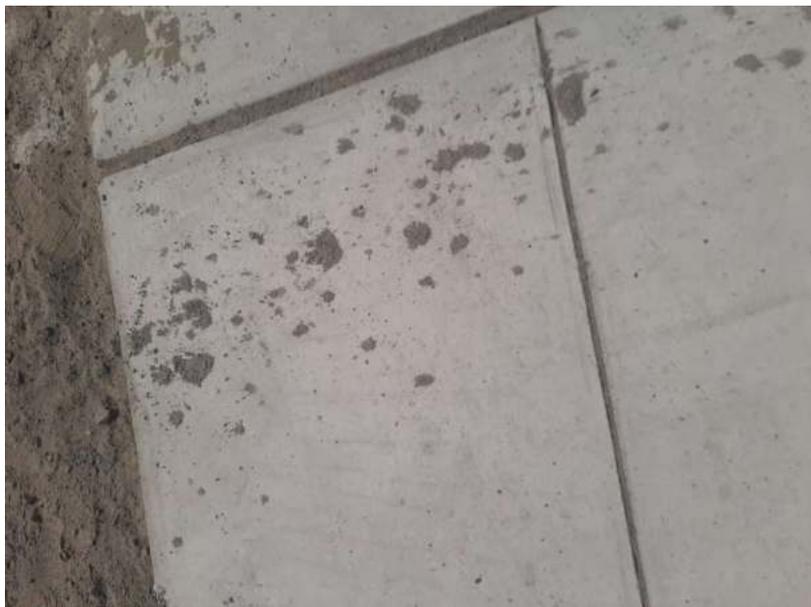
figura 57: falla física por los transeuntes
