UNIVERSIDAD SAN PEDRO

**Evaluación del pavimento asfáltico mediante los métodos
PCI Y VIZIR de la ruta nacional PE 3N del kilómetro
574+00 al 577+00, de la ciudad de Huaraz 2020**

Tesis para obtener el título profesional de Ingeniero Civil

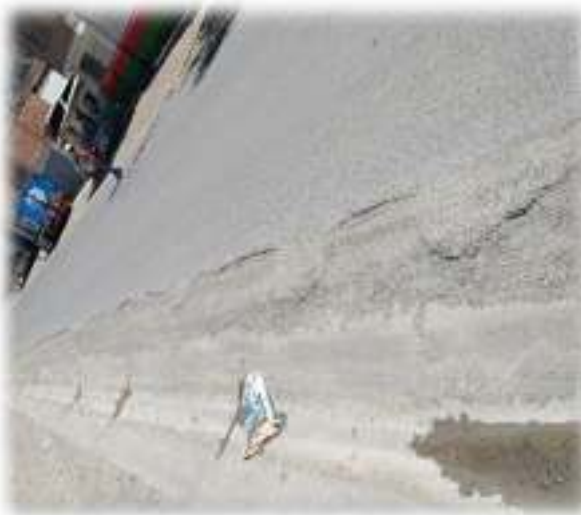
Fotografía N° 03 identificación de la falla: grieta de borde – alta severidad (PCI), desintegración de los bordes erosión extrema (VIZIR)

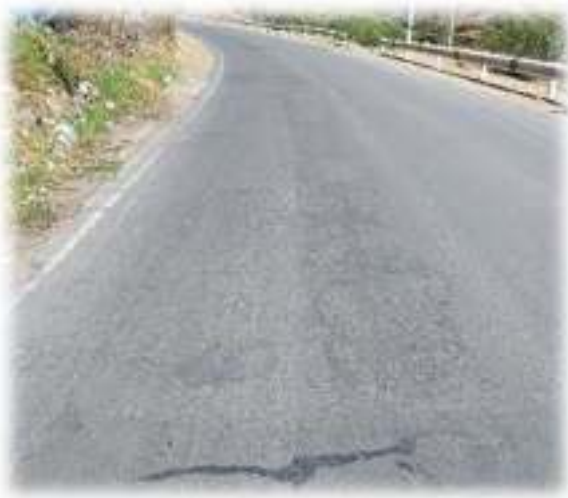
Fotografía N° 04 identificación de la falla: Desplazamiento – Media Severidad (PCI), Desplazamiento o Abultamiento o Ahuellamiento de la mezcla, profundidad 20mm – 40mm (VIZIR)

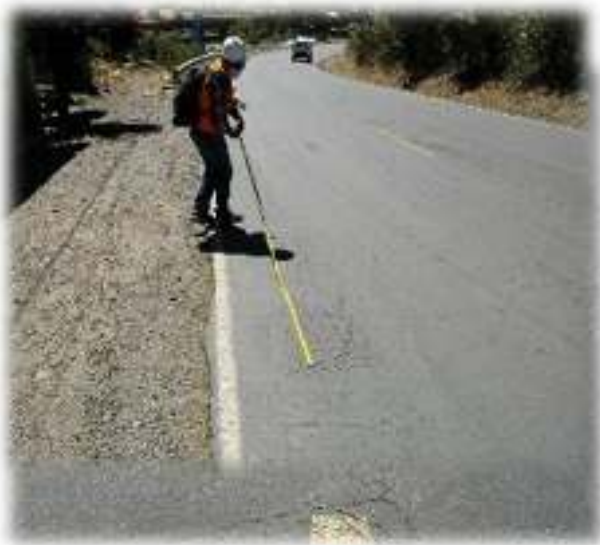
Fotografía N° 05 identificación de la falla: Piel de Cocodrilo – alta Severidad (PCI), Fisura de piel de cocodrilo, profundidad <200mm con pérdida de material (VIZIR)

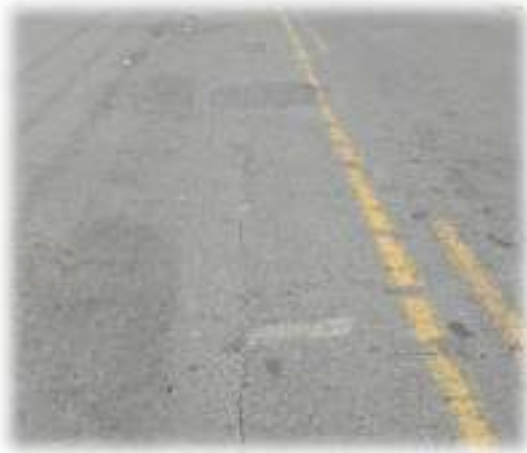
Fotografía N° 06 identificación de la falla: grieta parabólica o por deslizamiento – alta Severidad (PCI Desplazamiento o Abultamiento o Ahuellamiento de la mezcla, profundidad > 40mm (VIZIR)

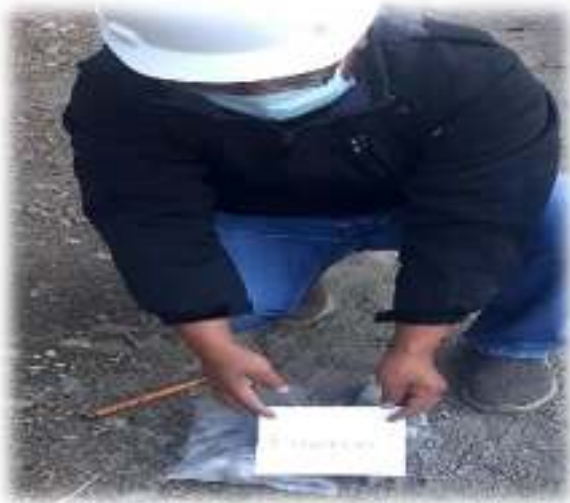
Fotografía N° 10 Extracción de la muestra, de la capa de rodadura, solo fue de 2 ½” de espesor.
