**Evaluación del cerco perimétrico de la institución educativa
Ignacio Escudero, distrito de Ignacio Escudero, Sullana, Piura
- 2019**

Tesis Para Obtener el Título Profesional de Ingeniero Civil

Adderly Edinson Cruz Zapata

2020

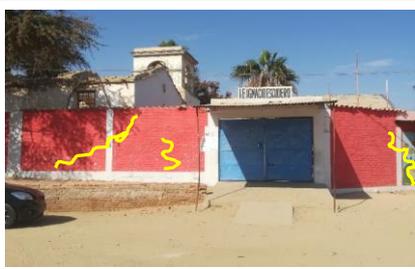
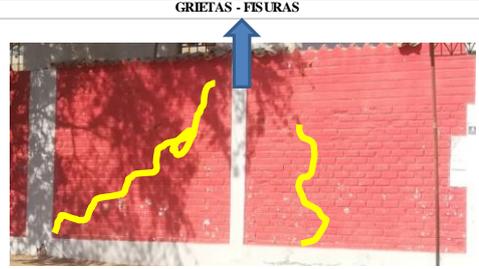
1.41	1.61%	1.28	1.46%	3.25	3.72%	0.13	0.15%													
PLANO DE ELEVACIÓN CON LOS TIPOS DE PATOLOGÍAS IDENTIFICADAS

6.07	6.94%	81.40	93.06%	COLUMNA:																	
				SOBRECIMIENTO:																	
				MUROS:																	
				VIGA:

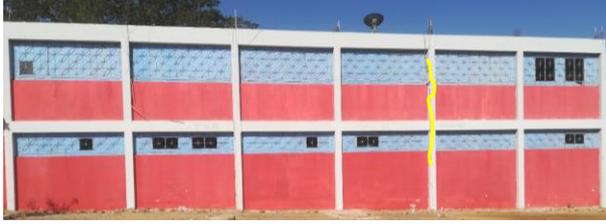
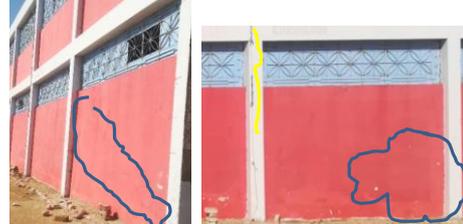
0.89	0.61%	0.25	0.17%	5.23	3.54%	0.48	0.33%
PLANO DE ELEVACIÓN CON LOS TIPOS DE PATOLOGÍAS IDENTIFICADAS

SUCIEDAD - FISURAS

6.85	4.64%	140.82	95.36%	COLUMNA:

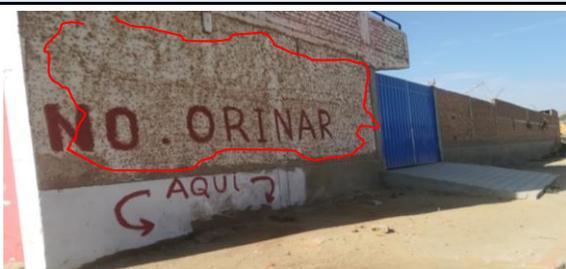
0.99	0.76%	9.49	7.28%	25.02	19.20%	0.65	0.50%
PLANO DE ELEVACIÓN CON LOS TIPOS DE PATOLOGÍAS IDENTIFICADAS

SUCIEDAD - FISURAS -EFLORESCENCIA-DESPRENDIMIENTO

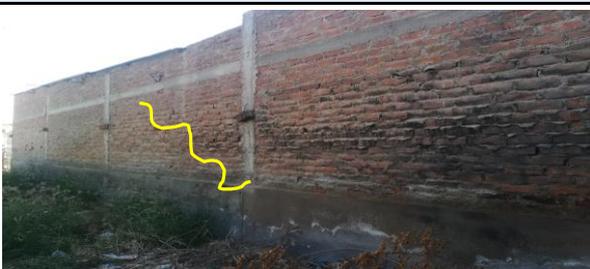
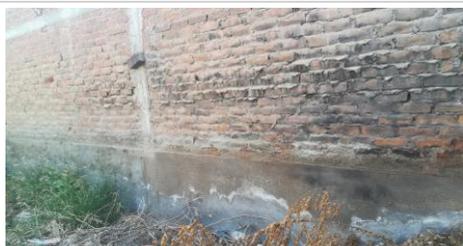
<p>SUCIEDAD - FISURAS - EFLORESCENCIA-HUMEDAD</p>

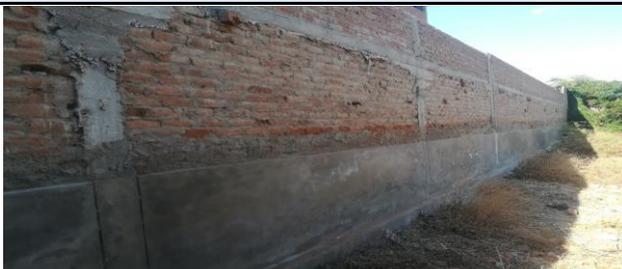
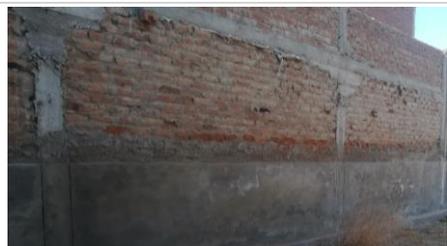
0.86	1.23%	8.24	11.82%	15.04	21.57%	0.13	0.19%
PLANO DE ELEVACIÓN CON LOS TIPOS DE PATOLOGÍAS IDENTIFICADAS

SUCIEDAD - FISURAS - EFLORESCENCIA-HUMEDAD

24.27	34.80%	45.46	65.20%	COLUMNA:

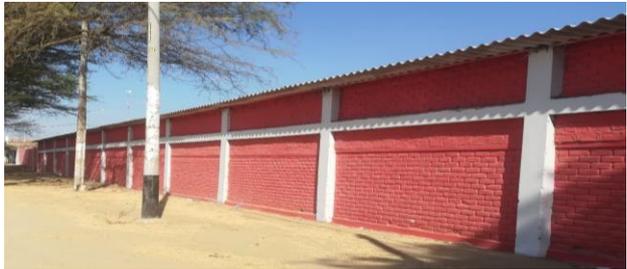
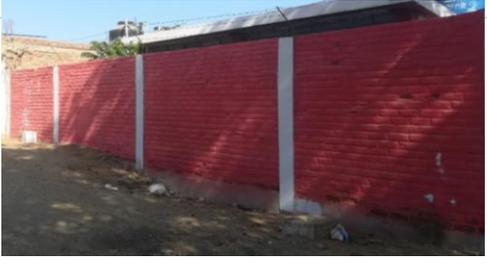
0.58	0.35%	6.09	3.72%	8.43	5.15%	0.31	0.19%
PLANO DE ELEVACIÓN CON LOS TIPOS DE PATOLOGÍAS IDENTIFICADAS

15.41	9.41%	148.39	90.59%	SOBRECIMIENTO:				
				MUROS:				
				VIGA:
