**Vulnerabilidad sísmica de viviendas construidas de  
manera informal en el A. H. Fraternidad Mzas. H e I -  
Distrito de Chimbote, Provincia de Santa, Ancash -2022.**

**Tesis para obtener el título profesional de Ingeniero Civil**

Quito Vargas, Jaime Nicanor

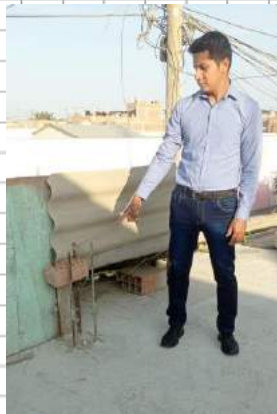
**Mechas de columnas expuestas al ambiente, presenta corrosion.**

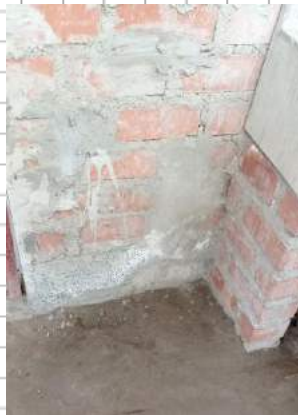
**Eflorescencia presente en cimientos y sobrecimientos de muros portantes.**

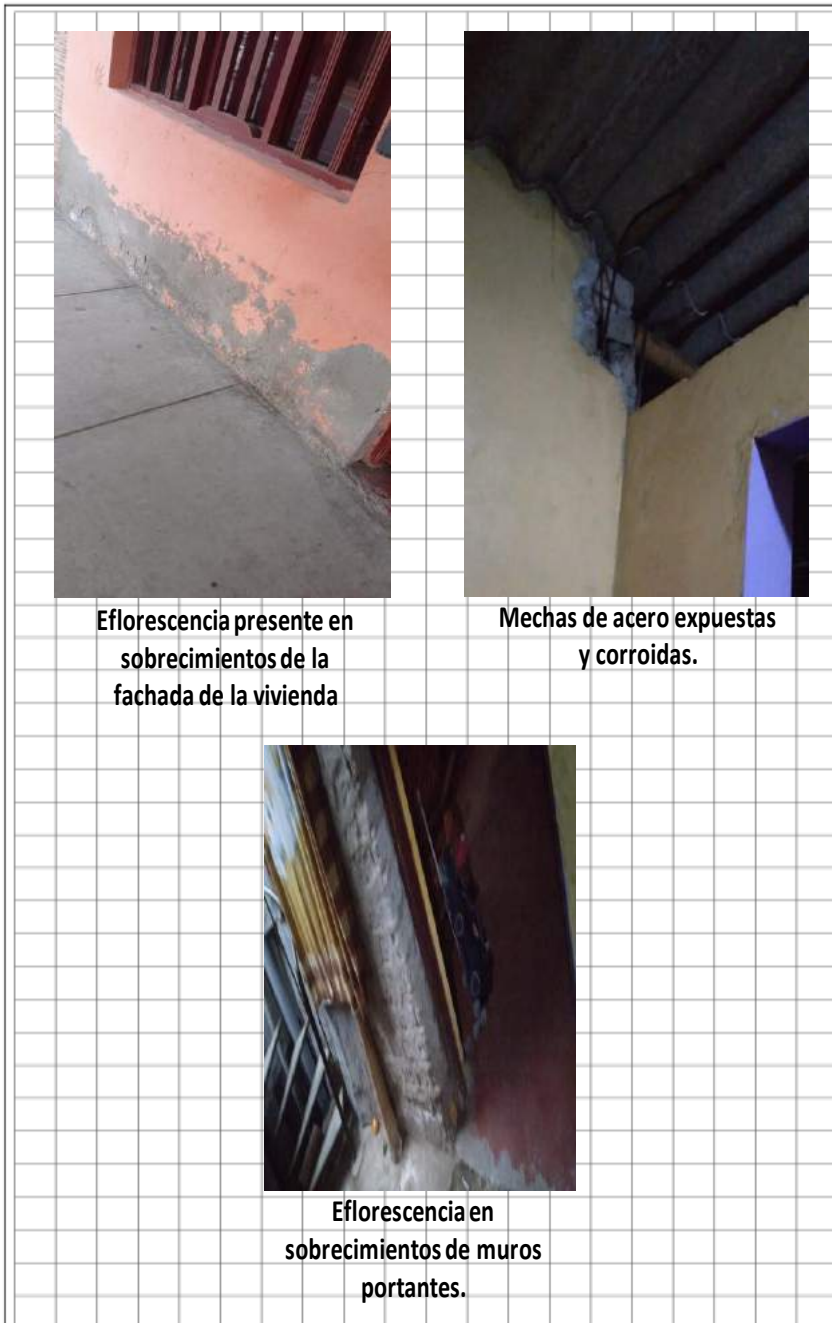
Problemas de ubicación ( )	Problemas constructivos ( X )
Problemas estructurales ( X )	Calidad de mano de Obra ( X )
Descripción: ..... <p style="text-align: center; color: blue;">Mano de obra de baja calidad, aceros corroidos, eflorescencia en muros.</p>	
Peligros Naturales: Sismo <input checked="" type="checkbox"/> Inundacion <input type="checkbox"/> Deslizamiento <input type="checkbox"/> Huayco <input type="checkbox"/> Volcanico <input type="checkbox"/> Otro: .....	
Descripción: ..... <p style="text-align: center; color: blue;">Materiales de baja calidad: muros de ladrillo pandereta en el segundo piso.</p>

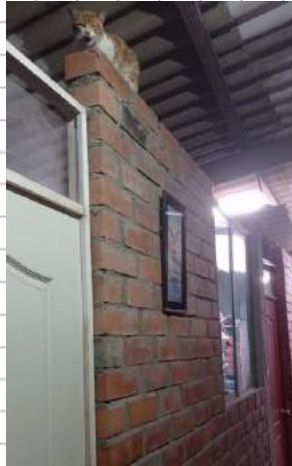
**Muros y dinteles de puertas y ventanas sin confinar con peligro de volcadura de muros.**

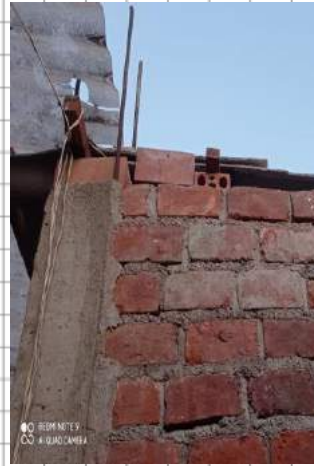
**Mechas de columnas corroidas, muro sin confinamiento.**

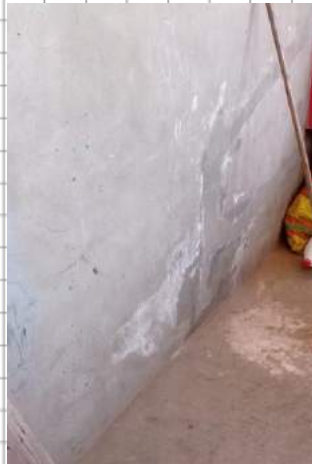
**Eflorescencia presente en cimientos y sobrecimientos de muros.**

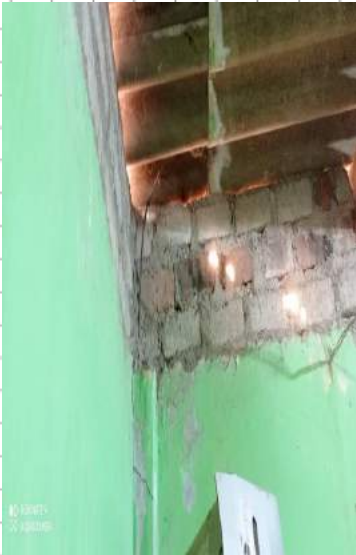
<p><b>Grietas en columnas y muros sin confinamiento.</b></p>

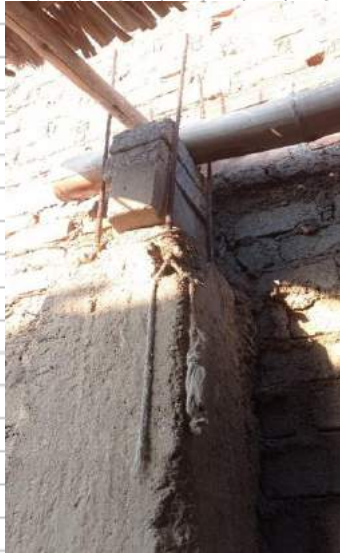
<p><b>Mechas de columnas expuestas y corroidas,</b></p>

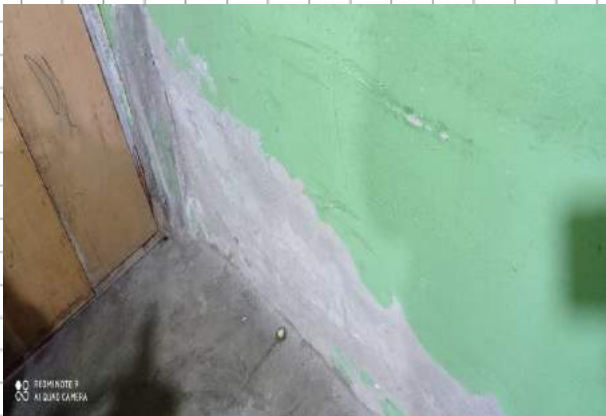
<p><b>Eflorescencia presente en cimientos y sobrecimientos de muros.</b></p>

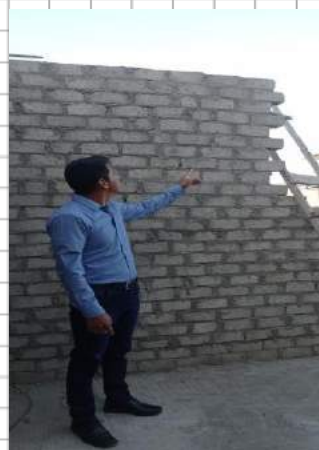
**Muros sin confinamiento con peligro de volcadura.**

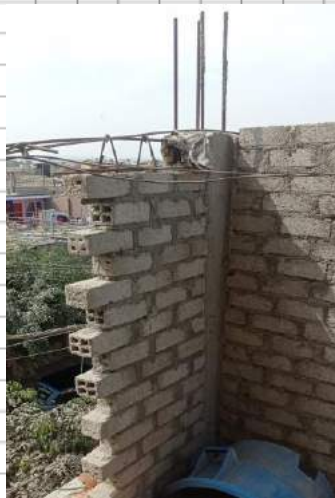
**acero de vigueta y columna expuestos y corroidos, muro sin confinamiento.**

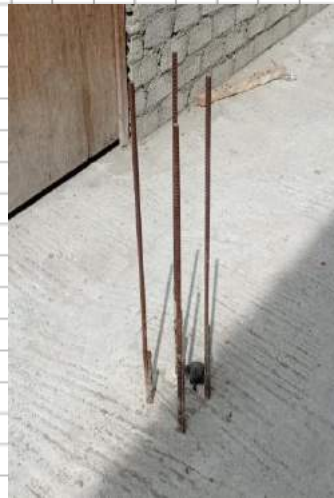
**Mechas de columnas expuestas y corroidas.**

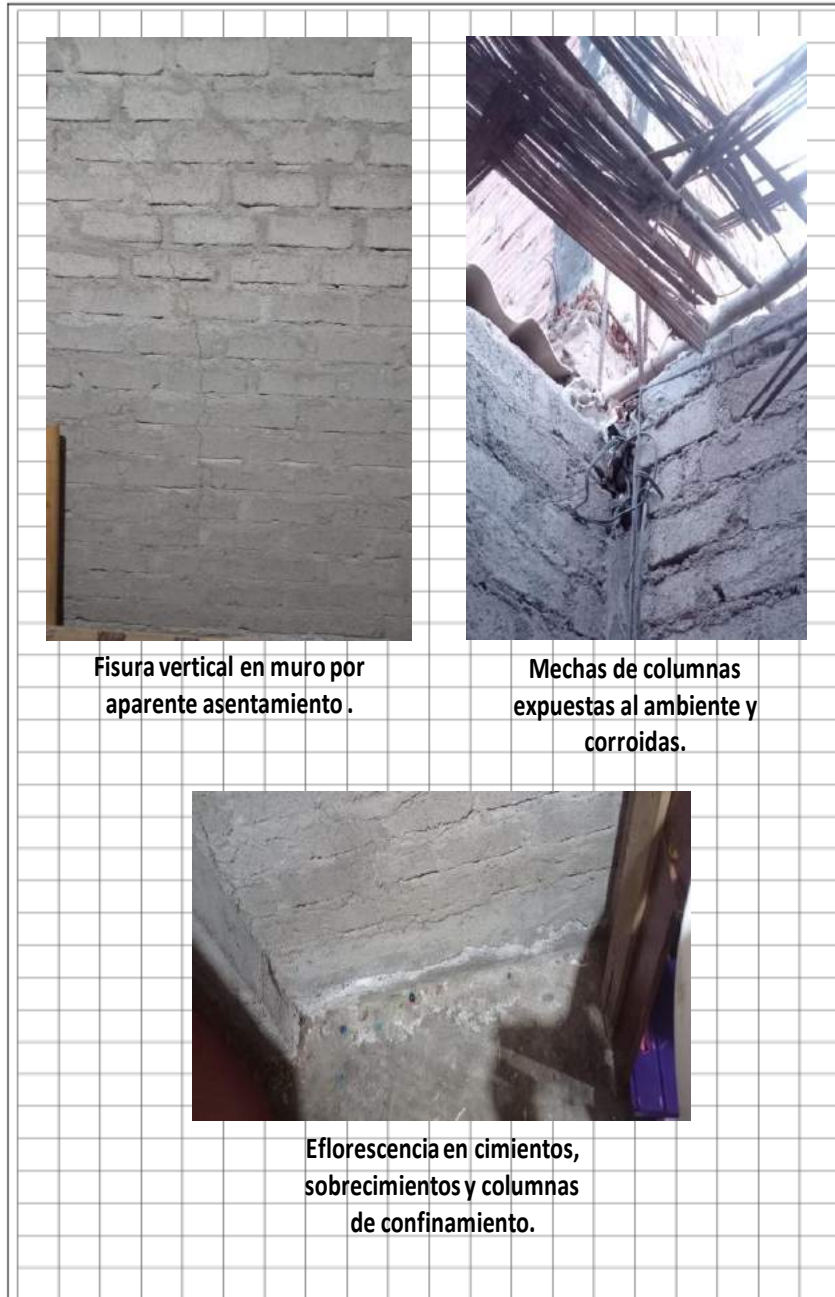
Problemas de ubicación ( )	Problemas constructivos ( <b>X</b> )
Problemas estructurales ( <b>X</b> )	Calidad de mano de Obra ( <b>X</b> )
Descripción: ..... <p style="text-align: center;"><b>Mano de obra de baja calidad, aceros corroidos, eflorescencia en muros.</b></p>	
Peligros Naturales: Sismo <input checked="" type="checkbox"/> Inundacion <input type="checkbox"/> Deslizamiento <input type="checkbox"/> Huayco <input type="checkbox"/> Volcanico <input type="checkbox"/> Otro: .....	
Descripción: ..... <p style="text-align: center;"><b>Muros sin confinamiento y aceros expuestos al ambiente.</b></p>
