**“Vulnerabilidad Sismica de viviendas construidas en el A.H.
Javier Heraud, Sector “A” del Distrito de Santa, Ancash -
2022”**

Tesis para obtener el título profesional de
Ingeniero Civil

Víctor Manuel Mendoza Jara

“Vulnerabilidad sísmica de viviendas construidas en el A.H. Javier Heraud, sector A.
Distrito Santa, Ancash,2022”

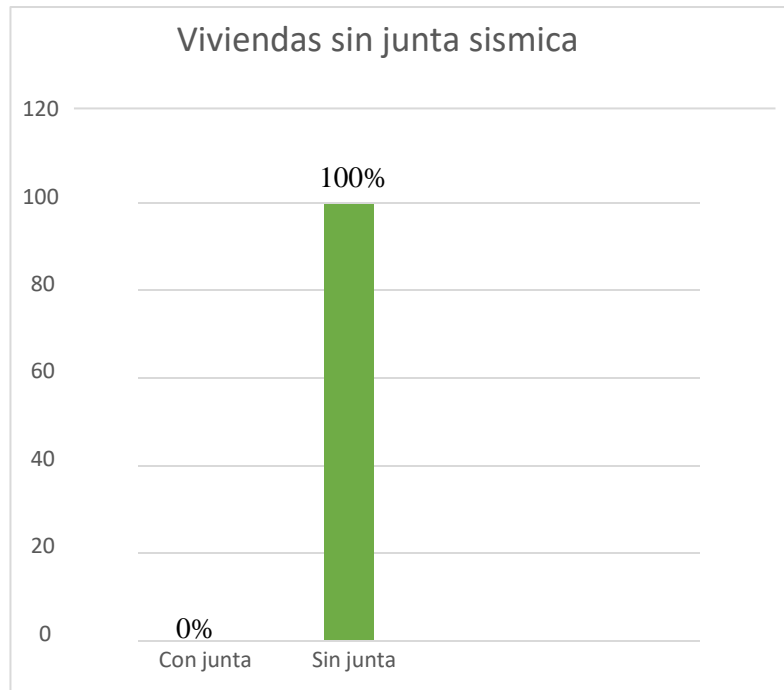
Figura 11. Junta Sismica

Las 12 viviendas evaluadas ninguna, respecto la norma, ninguna de ellas cuenta con juntas sísmicas laterales entre cada edificación, es un grave problema debido a que sin juntas sísmicas.

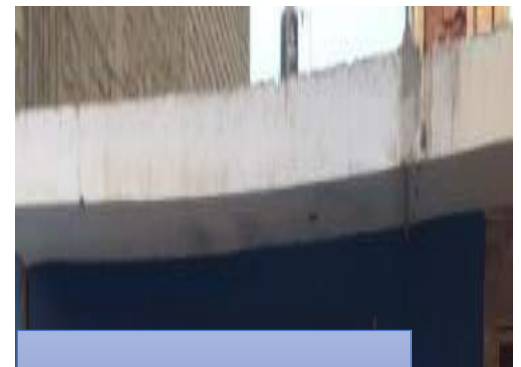
Fallas encontradas.

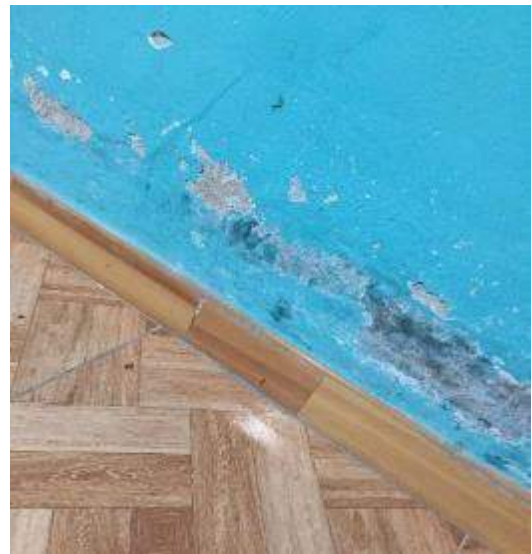
Humedad de Loza

Salitre en Muros.

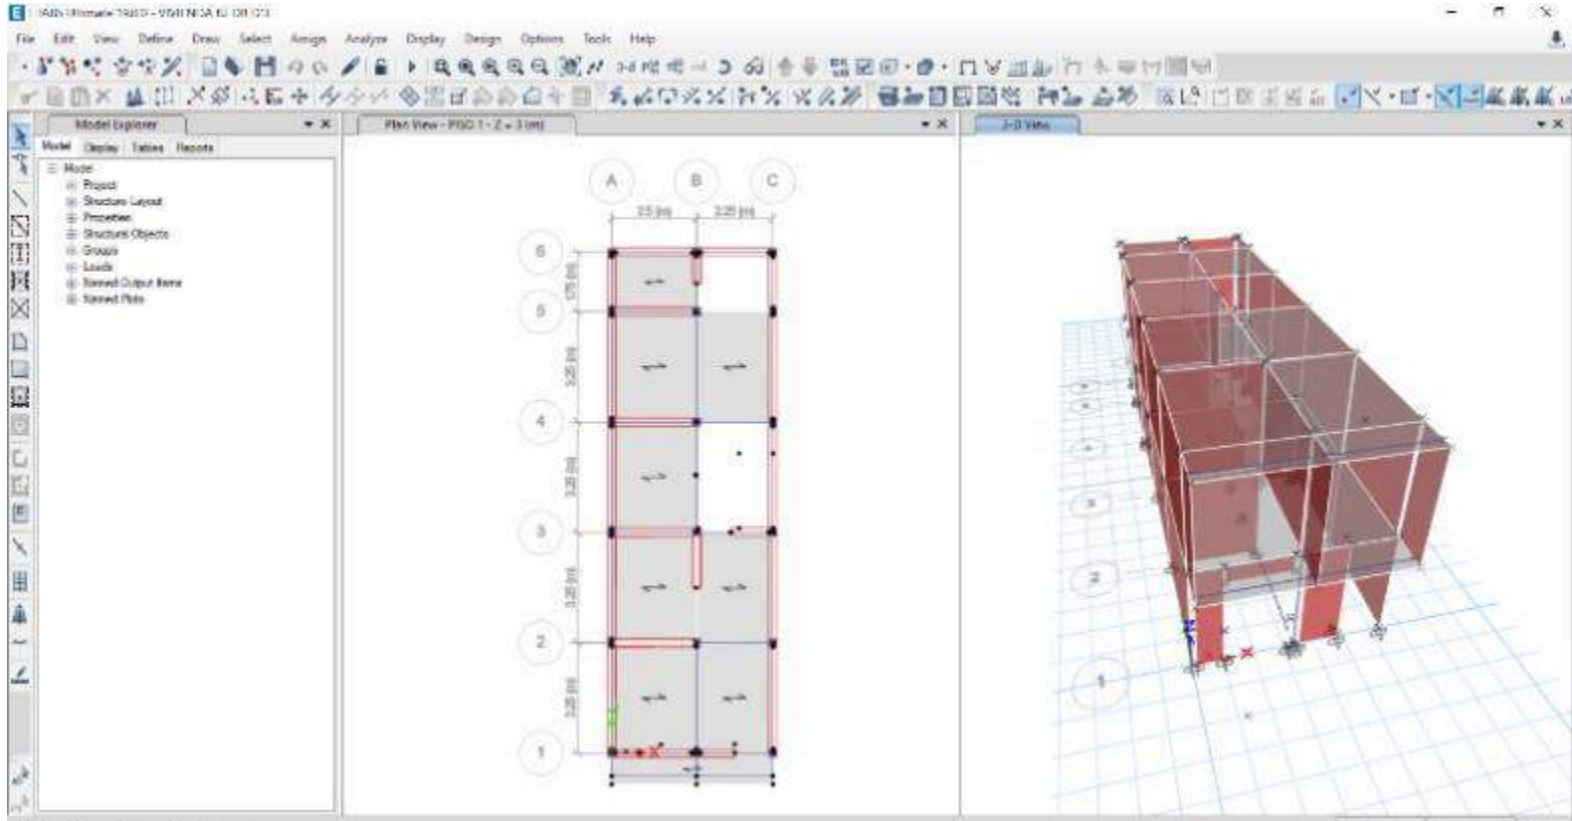
DESPLAZAMIENTOS													
TABLE: Story Drifts													
Story	Output Case	Case Type	Step Type	Step Number	Step Label	Direction	Drift	Drift/	Label	X	Y	Z	R=3
										m	m	m	0.75*R
PISO 1													
PISO 1	SISMO DINAMICO EN X.X	LinRespSpec	Max			X	0.009059		132	2.35	0	3	0.02038275 NO CUMPLE
PISO 1	SISMO DINAMICO EN Y.Y	LinRespSpec	Max			Y	0.002922		144	0	3.253	3	0.0065745 NO CUMPLE
PISO 1	SISMO ESTATICO X.X	LinStatic				X	0.004992		132	2.35	0	3	0.011232 NO CUMPLE
PISO 1	SISMO ESTATICO Y.Y	LinStatic				Y	0.001935		53	4.75	9.625	3	0.00435375 CUMPLE
PISO 2													
PISO 2	SISMO DINAMICO EN X.X	LinRespSpec	Max			X	0.017075		104	4.75	-0.925	6	0.03841875 NO CUMPLE
PISO 2	SISMO DINAMICO EN Y.Y	LinRespSpec	Max			Y	0.004067		66	4.755	0.115	6	0.00915075 NO CUMPLE
PISO 2	SISMO ESTATICO X.X	LinStatic				X	0.008424		104	4.75	-0.925	6	0.018954 NO CUMPLE
PISO 2	SISMO ESTATICO Y.Y	LinStatic				Y	0.00263		66	4.755	0.115	6	0.0059175 NO CUMPLE

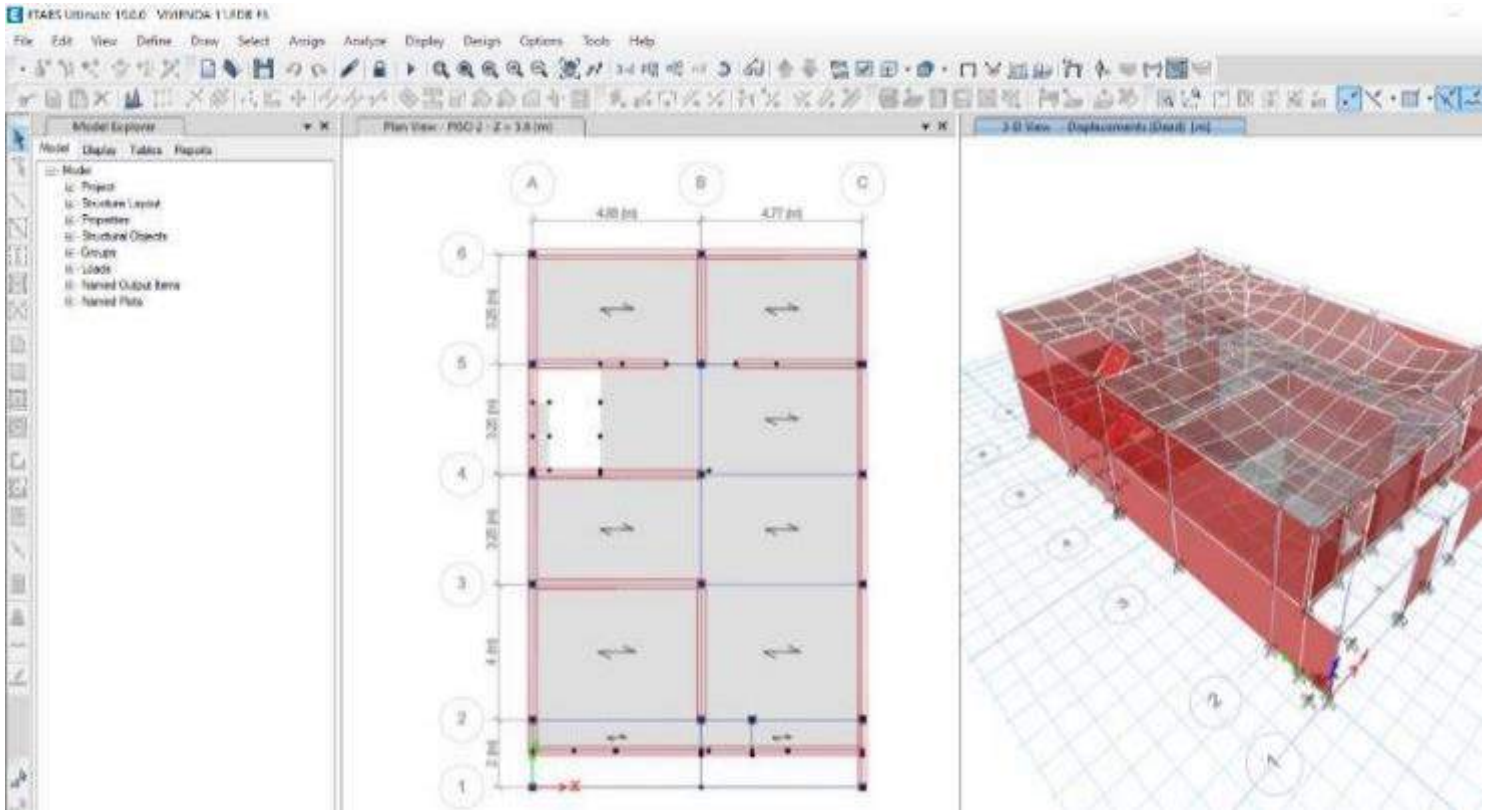
DESPLAZAMIENTOS													
TABLE: Story Drifts													
Story	Output Case	Case Type	Step Type	Step Number	Step Label	Direction	Drift	Drift/	Label	X	Y	Z	Rx3
										m	m	m	0.75*R
PISO 1													
PISO 1	SISMO DINAMICO X.X	LinRespSpec Max				X	0.007959		16	4.98	0	2.8	0.01790775 NO CUMPLE
PISO 1	SISMO DINAMICO Y.Y	LinRespSpec Max				Y	0.004767		20	9.7521	2.0729	2.8	0.01072575 NO CUMPLE
PISO 1	SISMO ESTATICO X.X	LinStatic				X	0.001157		16	4.98	0	2.8	0.00935325 NO CUMPLE
PISO 1	SISMO ESTATICO Y.Y	LinStatic				Y	0.003195		20	9.7521	2.0729	2.8	0.00718875 NO CUMPLE
PISO 2													
PISO 2	SISMO DINAMICO X.X	LinRespSpec Max				X	0.00497		17	9.75	0	5.6	0.0111825 NO CUMPLE
PISO 2	SISMO DINAMICO Y.Y	LinRespSpec Max				Y	0.003305		20	9.7521	2.0729	5.6	0.00743675 NO CUMPLE
PISO 2	SISMO ESTATICO X.X	LinStatic				X	0.00279		17	9.75	0	5.6	0.0062775 NO CUMPLE
PISO 2	SISMO ESTATICO Y.Y	LinStatic				Y	0.00235		20	9.7521	2.0729	5.6	0.0052875 NO CUMPLE
