# **UNIVERSIDAD SAN PEDRO**

## **Evaluación del estado actual del Pavimento Rígido en la calle San José –Sullana**

Tesis para obtener el título profesional de ingeniero civil

**EVALUACIÓN DEL ESTADO ACTUAL DEL PAVIMENTO RÍGIDO EN LA  
CALLE SAN JOSÉ –SULLANA**

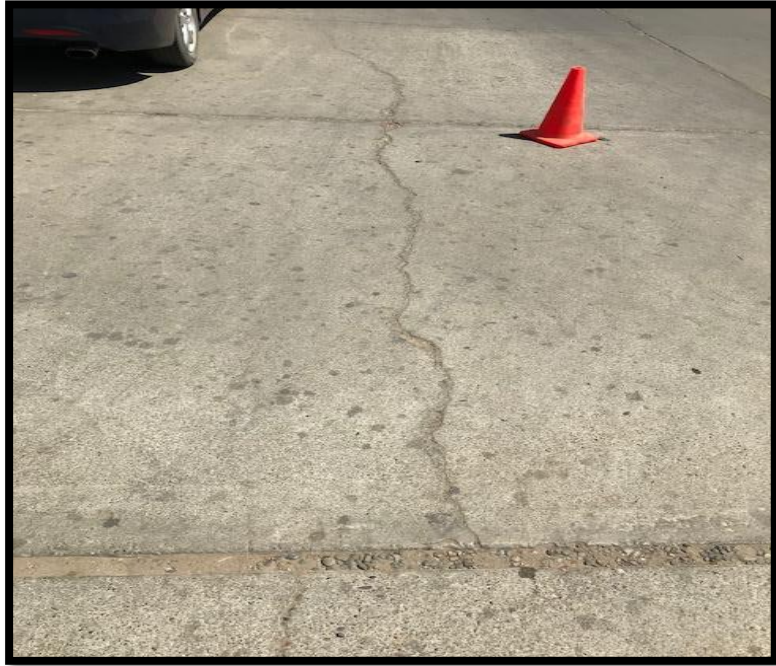
Figura 9: Visualizando las fallas del pavimento rígido

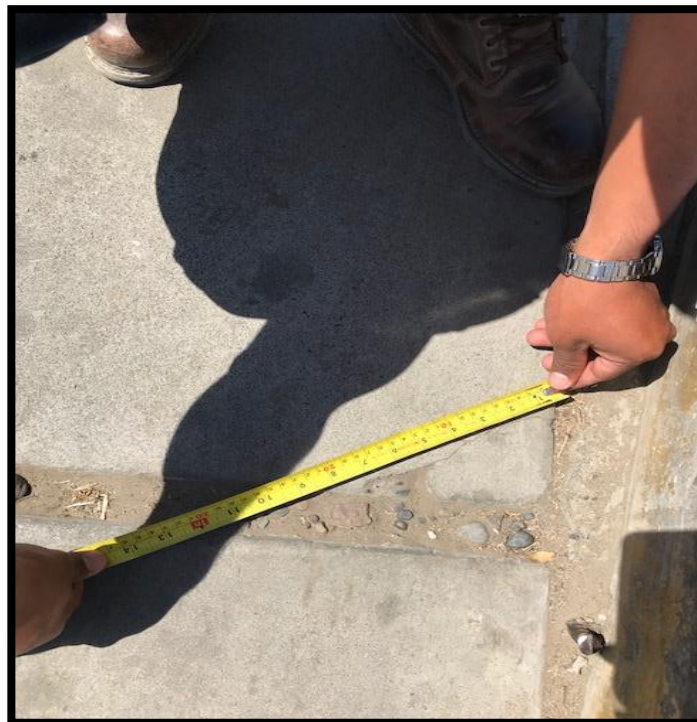
Figura 12: Midiendo las grietas dela esquina del pavimento.

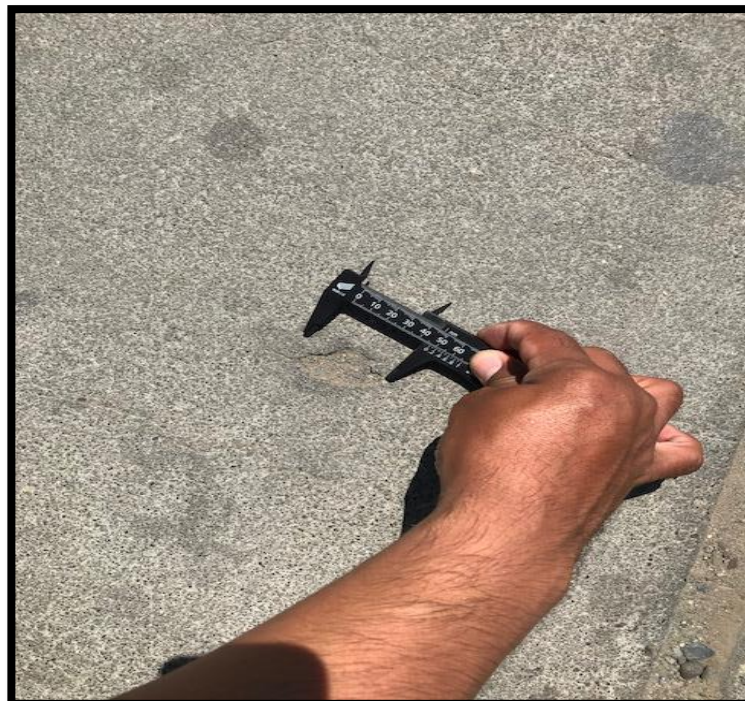
Figura 14: Tomando la dimensión de un vacío en el pavimento.

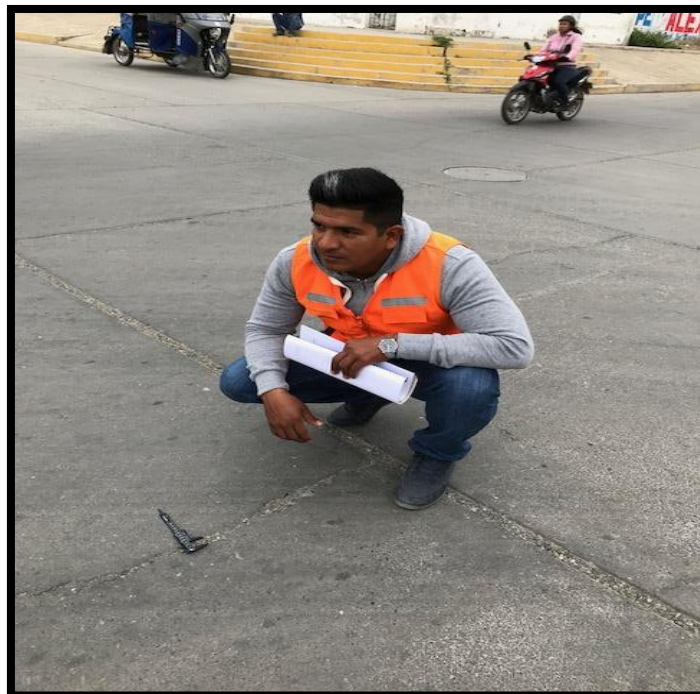
Figura 16: Otra vista de otra grieta del pavimento.

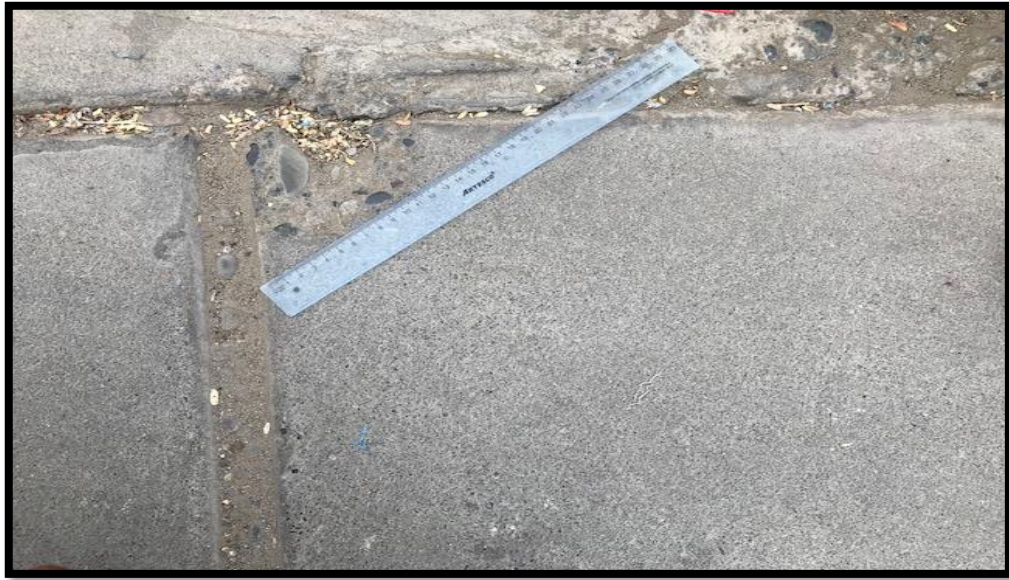
Figura 17: Visualizando que la junta de la parte superior no cumple con las medidas.

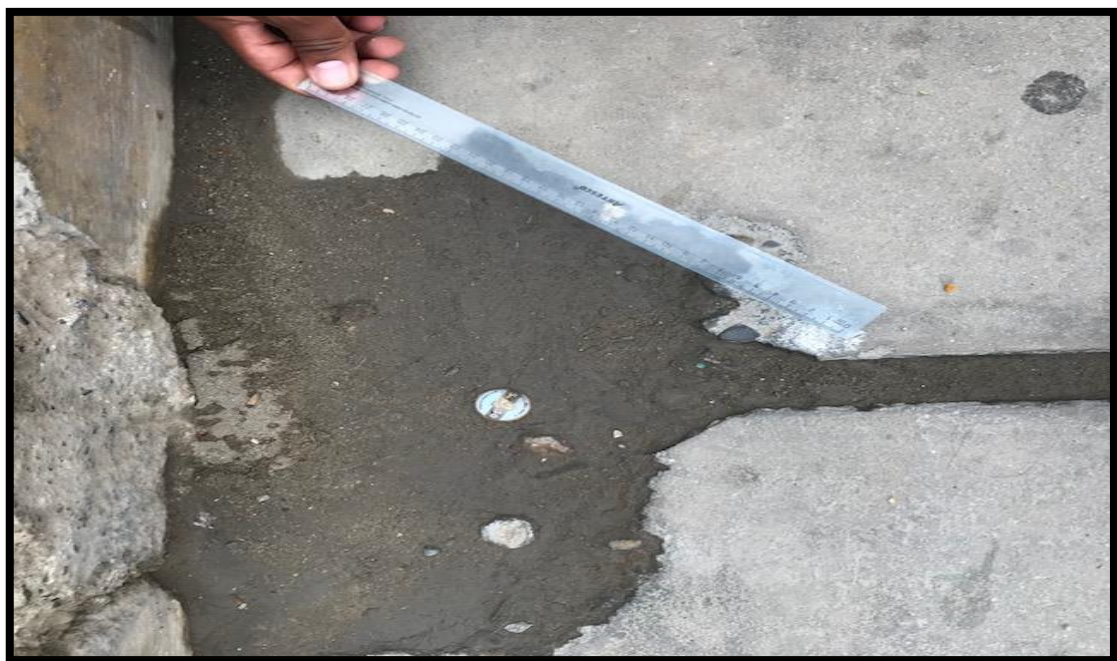
Figura 24: Tomando medidas, al llenado de las juntas falladas.
