**Propuesta para mejorar el pavimento rígido de la av.  
Luzuriaga cuadra 11 con la av. Pedro Villon cuadra 9 -  
Huaraz**

**Tesis para obtener el título profesional de Ingeniero Civil**

**TITULO:**  
**PROPUESTA PARA MEJORAR EL PAVIMENTO RÍGIDO DE**  
**LA AV. LUZURIAGA CUADRA 11 CON LA AV. PEDRO**  
**VILLON CUADRA 9 - HUARAZ**

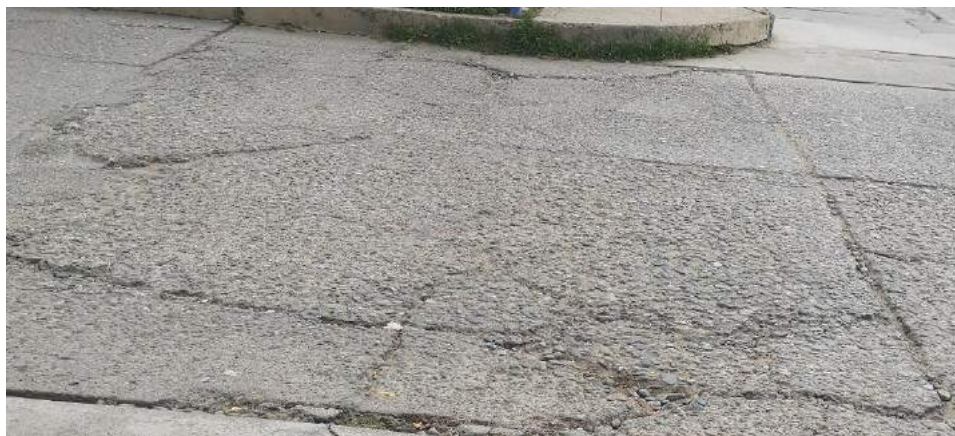
**Figura 1 craquelado**

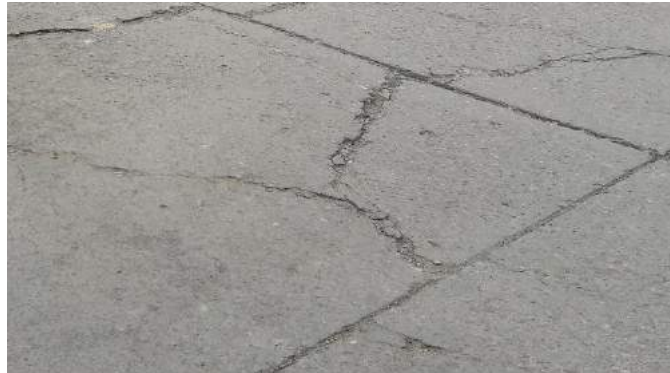
**Figura 2 fisura de esquina**

L: No se hace nada. Sellado de grietas de más de 3 mm.

M: Sellado de grietas. Parcheo profundo.

H: Parcheo profundo.

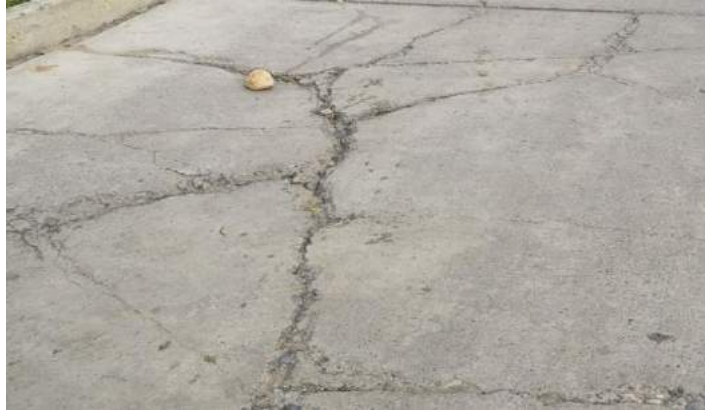
**Figura 3 losa sub dividida**

L: No se hace nada. Sellado de grietas de ancho mayor de 3mm.

M: Reemplazo de la losa.

H: Reemplazo de la losa.

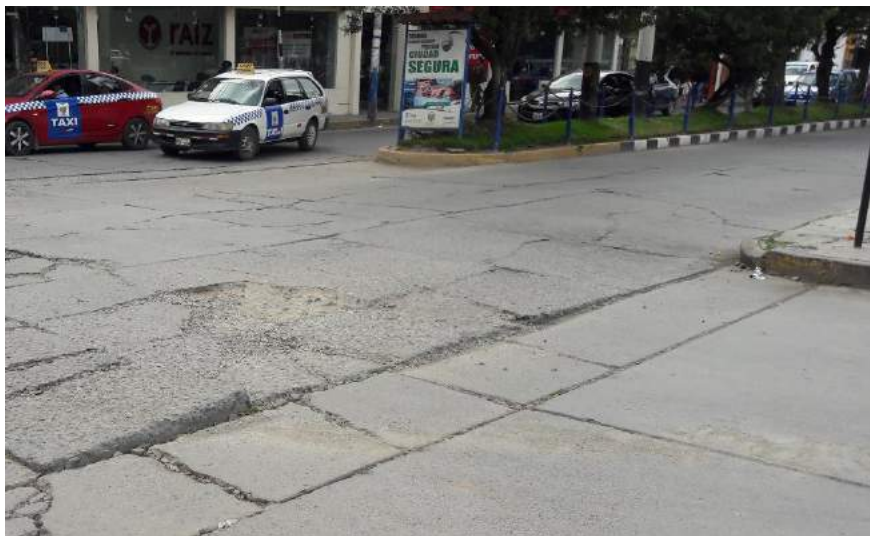
**Figura 4 Bache**

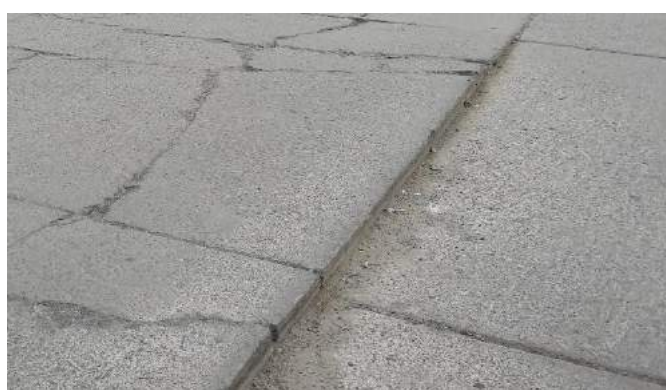
**Figura. 5 escalocamiento**

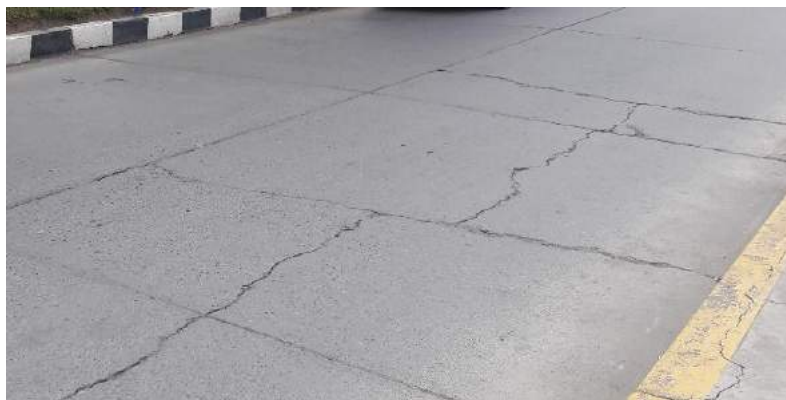
**Figura 6 Grieta lineal**

L: No se hace nada. Sellado de grietas más anchas que 3.0 mm.

M: Sellado de grietas.

H: Sellado de grietas. Parcheo profundo. Reemplazo de la losa.

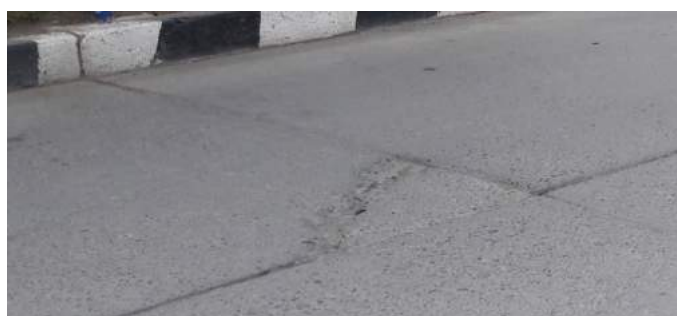
**Figura 14 falla de la cuadra 1**

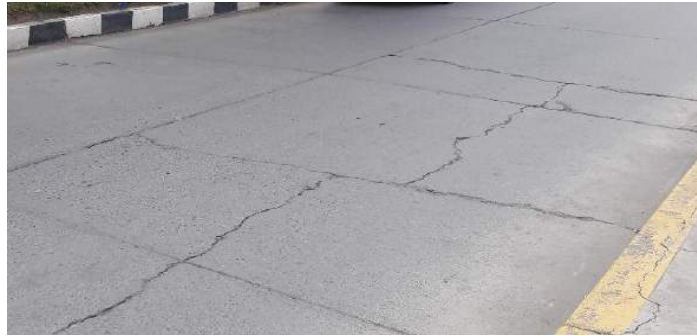
**Figura 15 falla de la cuadra 1**  
**Fuente: Autor del proyecto**

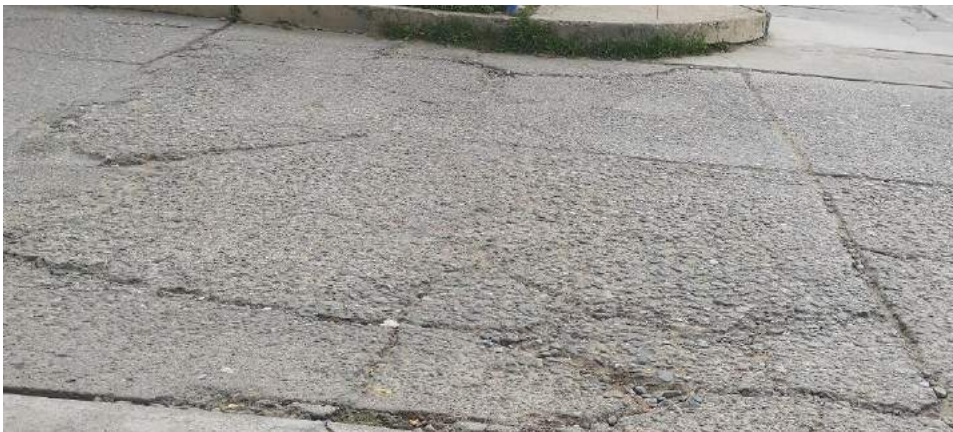
**Figura 18** falla de la cuadra 2  
**Fuente:** Autor del proyecto

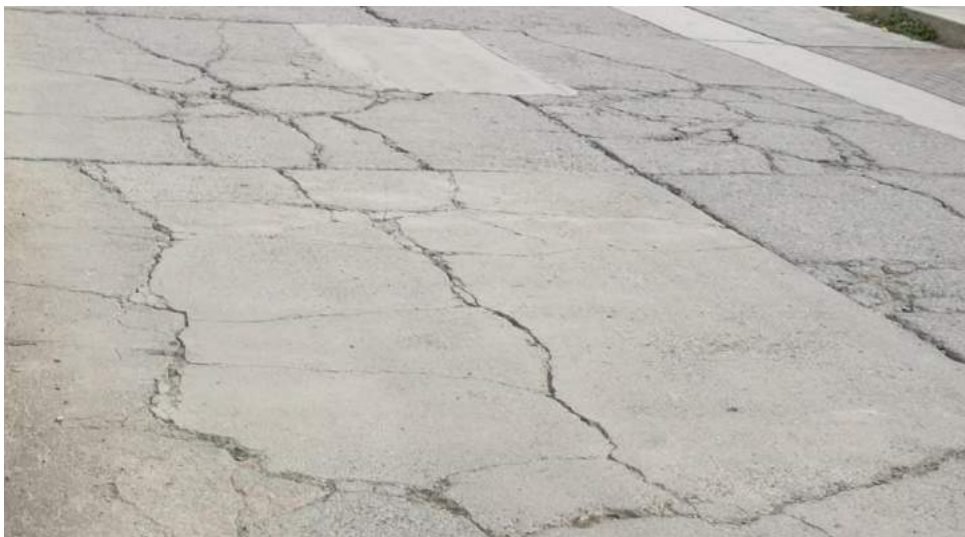
**Figura 19** falla de la cuadra 2  
**Fuente:** Autor del proyecto

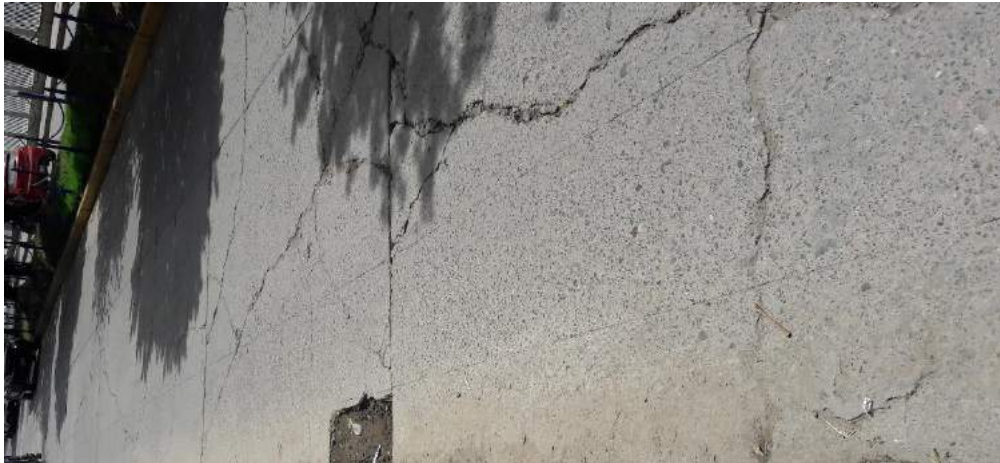
**Figura 20 falla de la cuadra 2**  
**Fuente: Autor del proyecto**

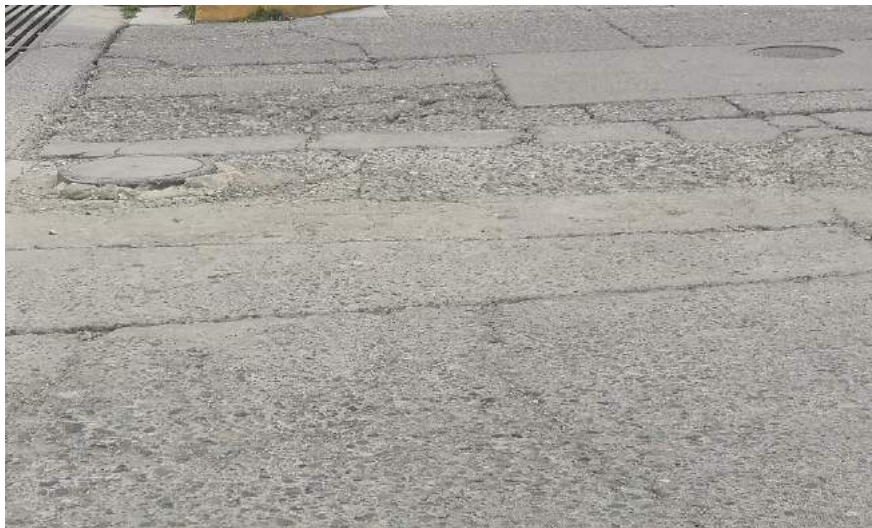
**Figura 20 falla de la cuadra 3**  
**Fuente: Autor del proyecto**

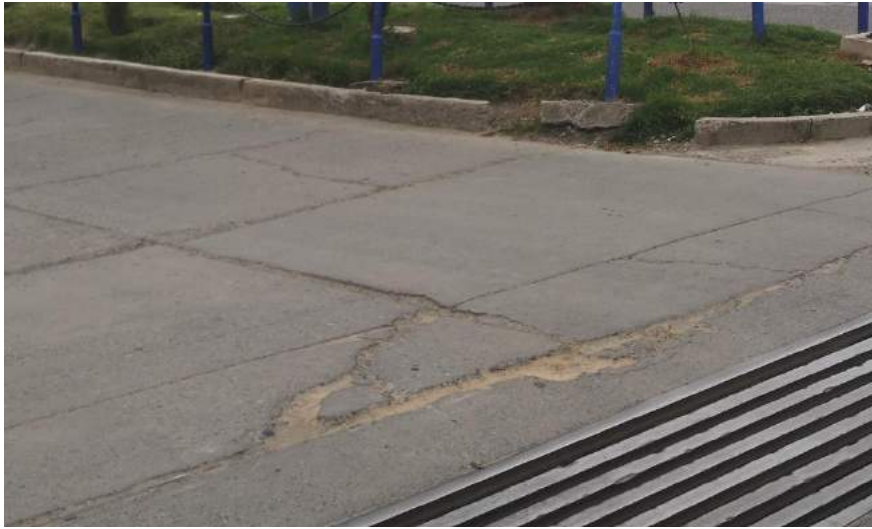
**Figura 21 falla de la cuadra 3**  
**Fuente: Autor del proyecto**

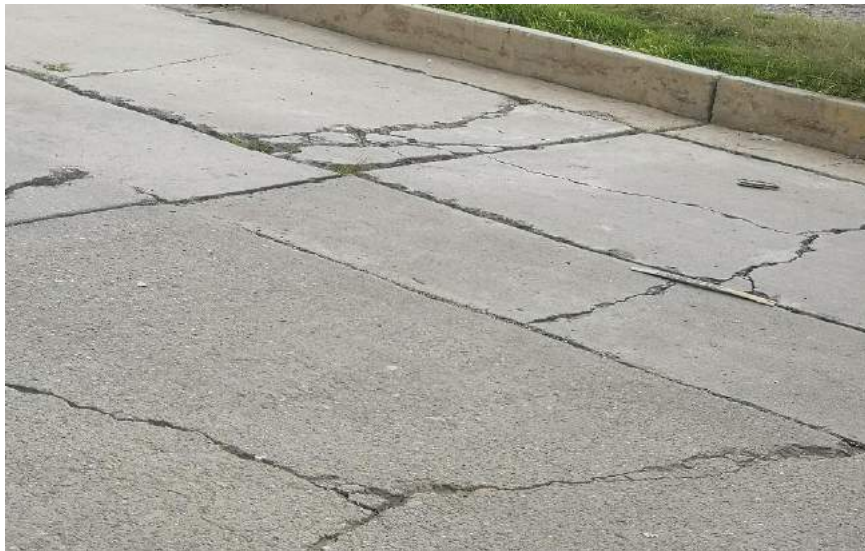
**Figura 22 falla de la cuadra 3**  
**Fuente: Autor del proyecto**

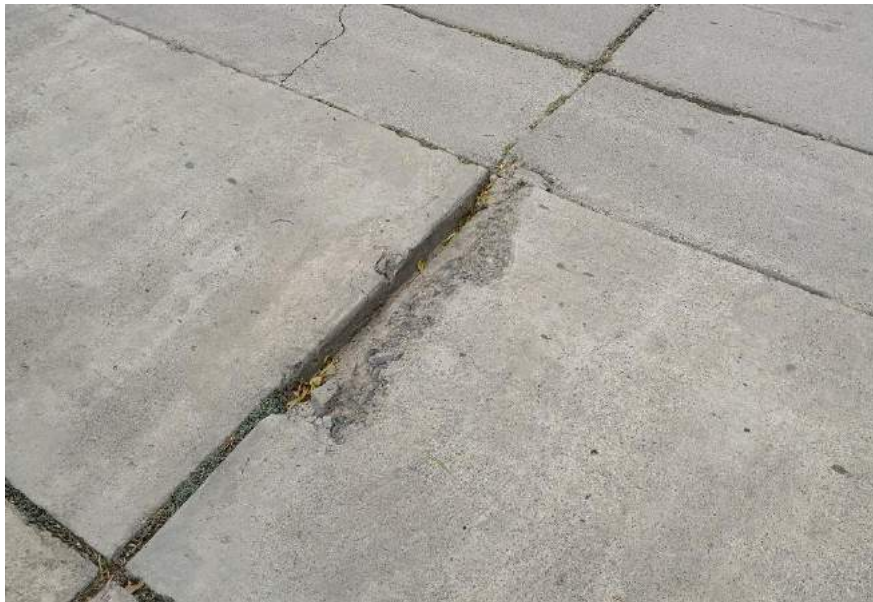
**Figura 23 falla de la cuadra 4**  
**Fuente: Autor del proyecto**

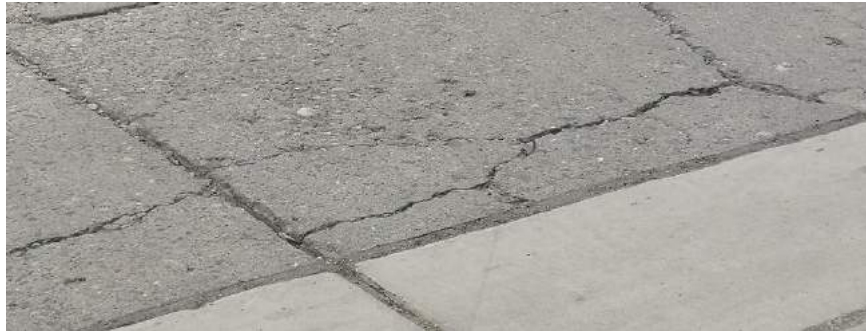
**Figura 24 falla de la cuadra 4**  
**Fuente: Autor del proyecto**

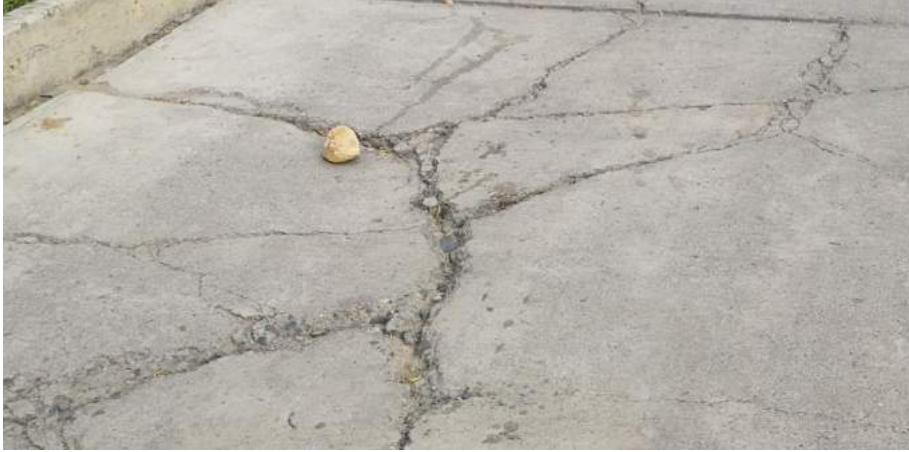
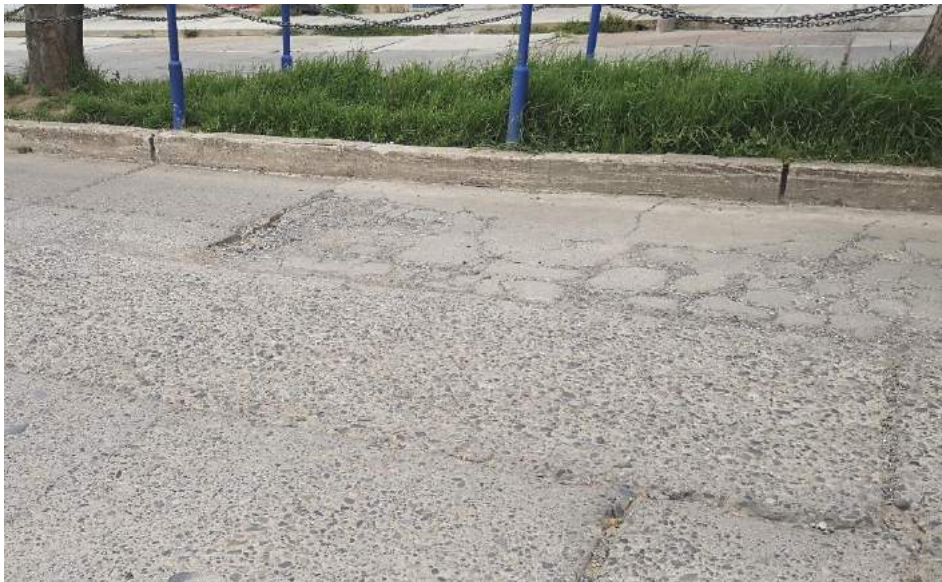
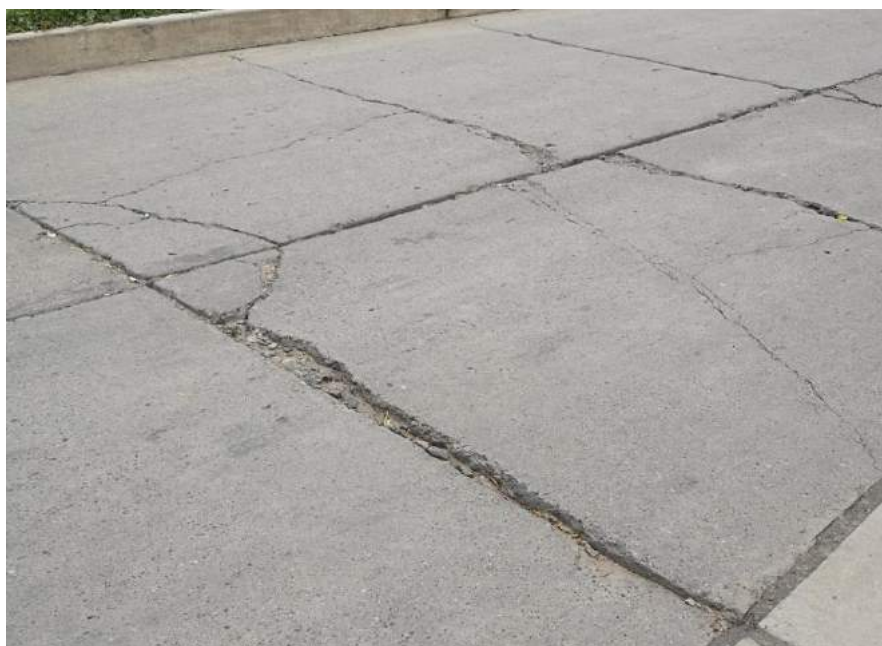
**Figura 25 falla de la cuadra 5**  
**Fuente: Autor del proyecto**

**Figura 26 falla de la cuadra 5**  
**Fuente: Autor del proyecto**

**Figura 27 falla de la cuadra 5**  
**Fuente: Autor del proyecto**

**Fallas encontradas: Desconchamiento, mapa de grietas, craquelado. daño del sello de junta, grietas de esquina, longitudinales, transversales y Parchados y reparaciones para servicios públicos.**
