**UNIVERSIDAD SAN PEDRO**

**Evaluación del rendimiento de mano de obra en la  
construcción de la carretera del Cerro La Juventud**

**Tesis para obtener el título profesional de Ingeniero Civil**

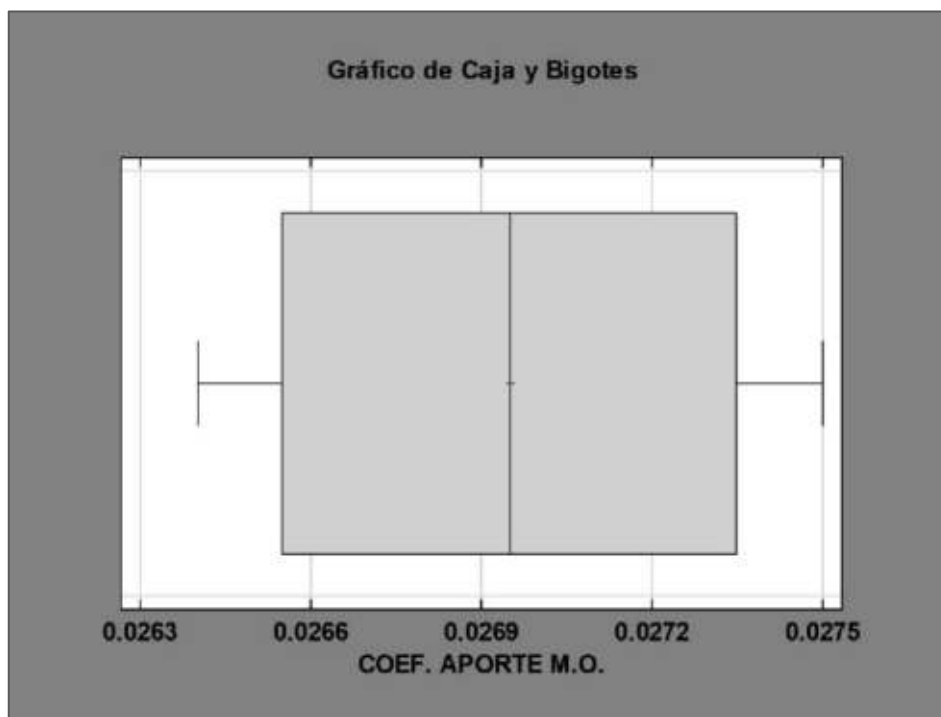
**Figura 14.** *Gráfico de Caja y Bigotes del Coef. Aporte M.O. de la partida 01.03.01*

En la Tabla 17, se muestra los estadísticos de resumen del Coeficiente de Aporte de M.O. de la partida 01.03.01. En este caso, el valor del sesgo estandarizado y el curtosis estandarizado se encuentra dentro del rango esperado para datos provenientes una distribución normal.

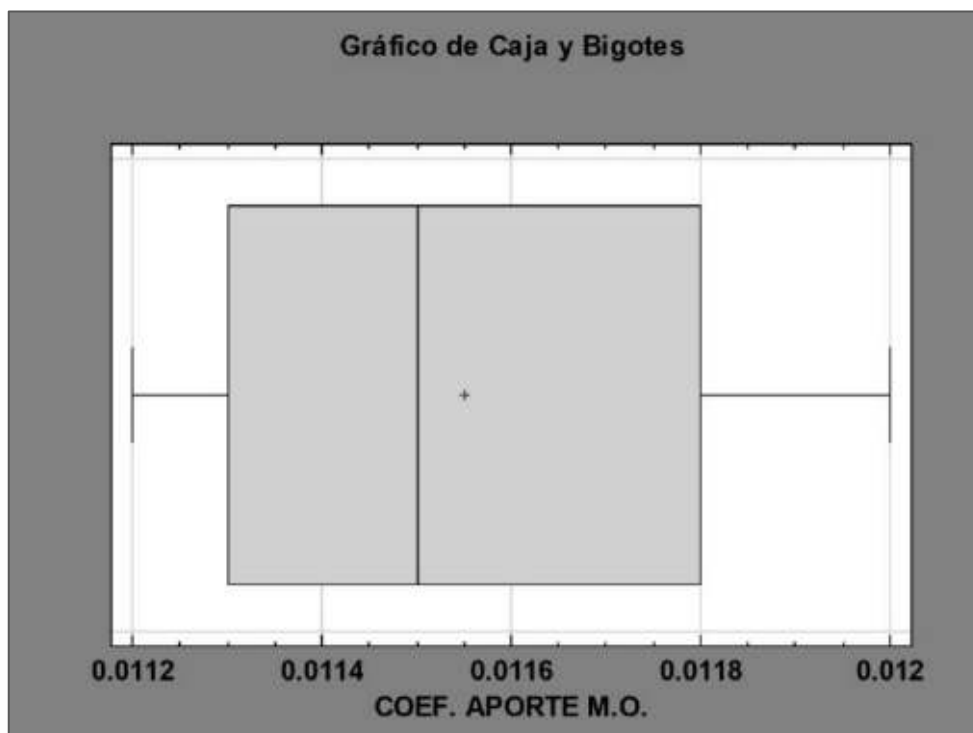
**Figura 26.** Gráfico de Caja y Bigotes del Coef. Aporte M.O. de la partida 01.03.05

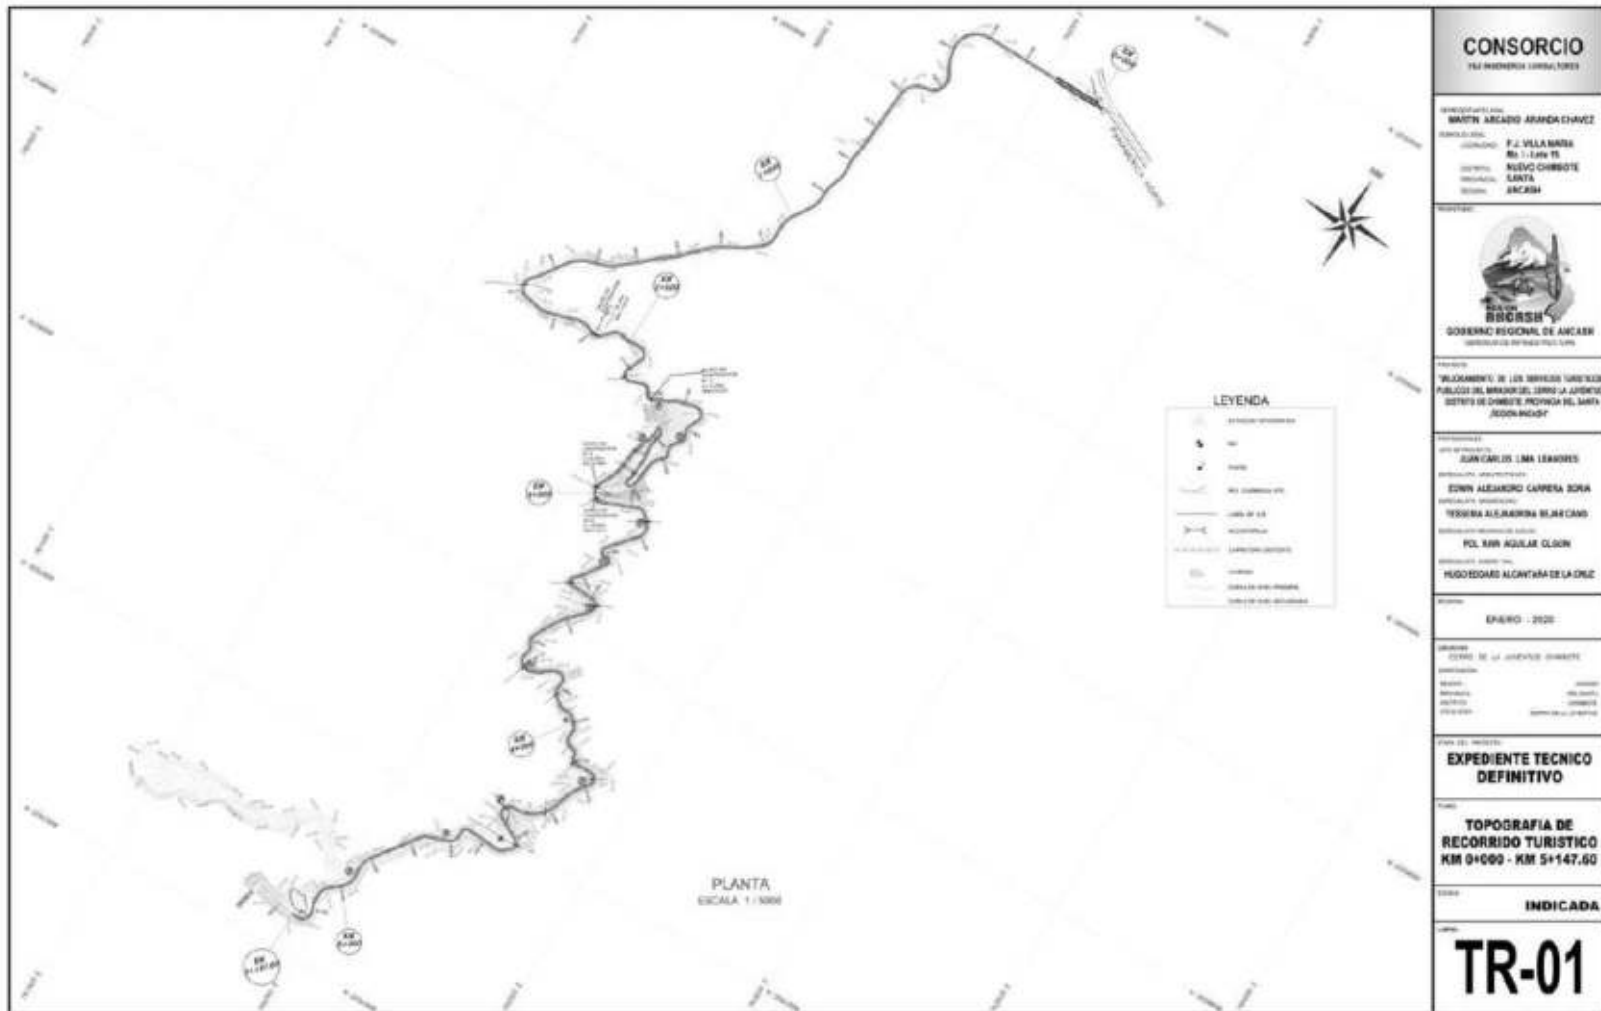
Anexo 81. Plano de Topográfico del Recorrido Turístico del Cerro La Juventud [KM 0+000 – KM 5+147.60]
