**PROGRAMA DE ESTUDIOS DE INGENIERÍA CIVIL**

**Análisis de la vulnerabilidad física de las viviendas de adobe  
frente a un evento sísmico en el distrito de Llama –  
provincia de Mariscal Luzuriaga – Áncash**

Tesis para obtener el título profesional de Ingeniero Civil

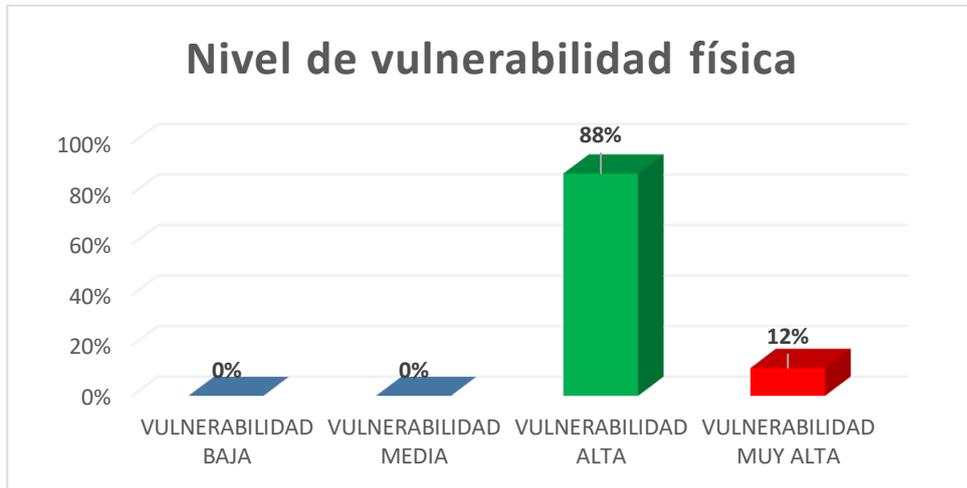
**Figura N° 01. Nivel de vulnerabilidad física.** Fuente: Propia.

Según la figura N°01, se muestra que el nivel de vulnerabilidad física es alto con un 88% de las viviendas y el 12% de las viviendas muestran una vulnerabilidad muy alta

En respuesta al objetivo general, dentro del resultado se obtuvo que el 88% de las viviendas de adobe tienen un nivel alto de vulnerabilidad física, es así como menciona Peralta (2002) que dichas viviendas son vulnerables a sufrir graves daños en casos de darse algún tipo de fenómeno natural como puede ser el caso de sismos debido al estado en el que encuentran actualmente. Además, de acuerdo el Instituto Nacional de Defensa Civil (INDECI, 2011) las casas que tienen un nivel de vulnerabilidad alta presentan daños severos en paredes y techos mostrándose parcialmente estable, se caracterizan por presentar problemas de humedad, pandeo e instalaciones en deterioro, por lo tanto, podrá producir pérdidas humanas y materiales ante la ocurrencia de un determinado movimiento sísmico. Asimismo, Tinoco (2014), muestra en su estudio que el mayor porcentaje de las viviendas de adobe presentan un índice de vulnerabilidad alta frente a una ocurrencia sísmica. Ante lo dicho Carhuachin y Miranda (2020) menciona que sí existen diferencias estadísticamente significativas

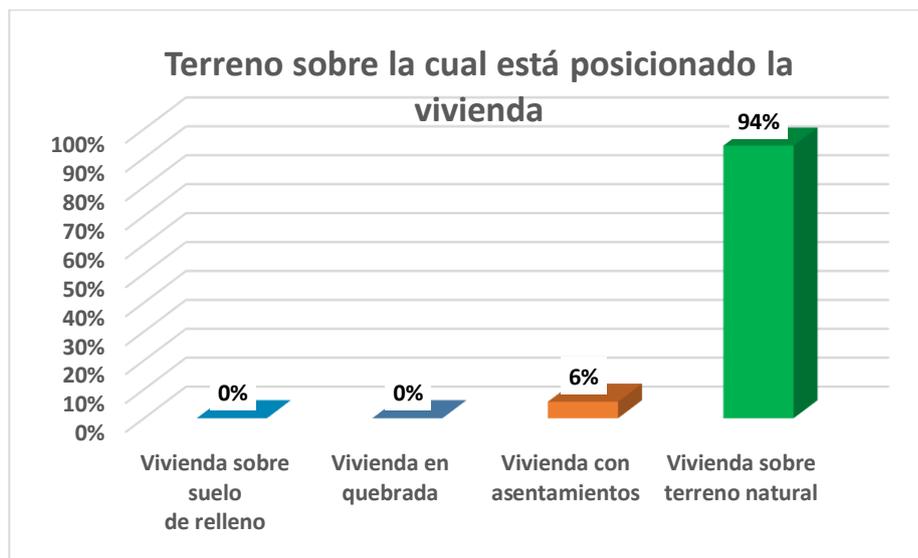
**Figura N° 02. Terreno sobre la cual está posicionada la vivienda.** Fuente: Propia.

En la figura N° 02, de acuerdo a la ficha de observación y la consulta realizada a los dueños, se evidencia que el 94% de las viviendas fueron edificados sobre el terreno natural y solo un 6% fueron construidos en terrenos con asentamientos.

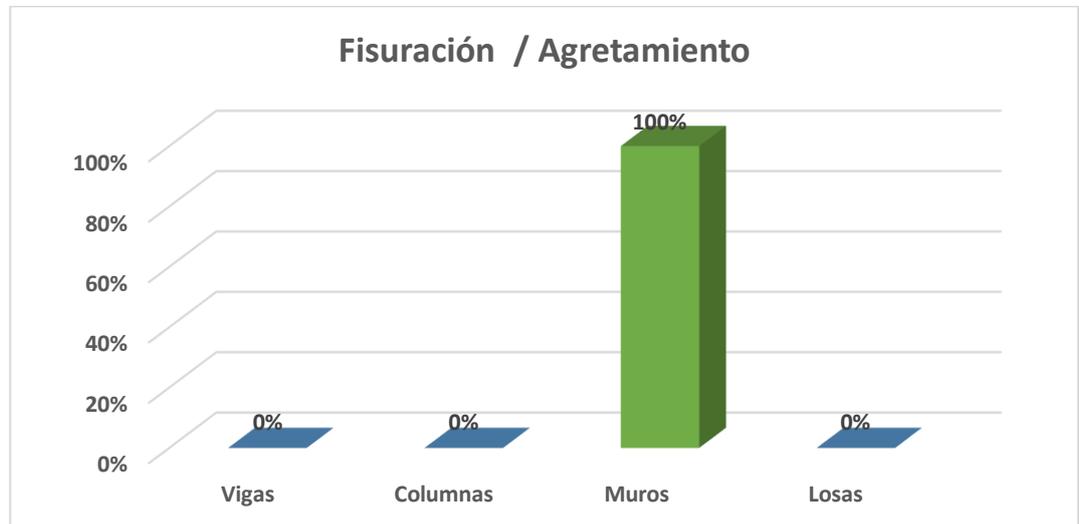
**Figura N° 03 Fisuramiento/ agrietamiento.** Fuente: Propia.

En la figura N° 03 se muestra que el 100% de las viviendas presentan fisuramiento en muros.

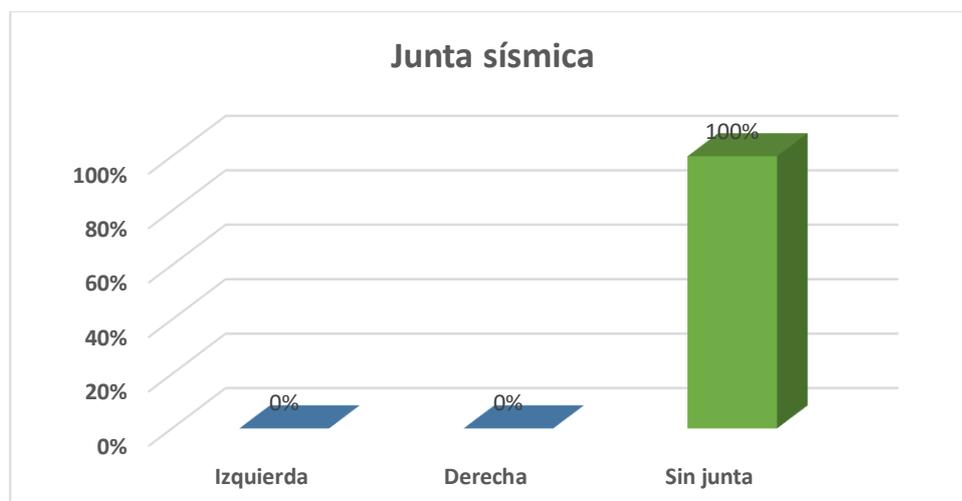
**Figura N° 05. Junta sísmica.** Fuente: Propia.

De acuerdo a junta sísmica de las viviendas, en la figura N° 05 se observa que el 100% de las edificaciones fueron construidas sin junta sísmica, es decir, construidas junto a otras viviendas sin una separación adecuada.

Estos resultados concuerdan con Santos (2019) donde obtuvo que un 90% de las viviendas no tienen juntas sísmicas, y el 53% no tuvo la participación de un ingeniero civil, del mismo modo, halló que el 52% de las edificaciones tienen deterioro y humedad en los principales elementos estructurales y el 83% fue construido hace 3 a 19 años (la mayoría son de adobe). Por otro lado, Rubio (2017) concluyó que la construcción en la zona es de práctica común y falta de un asesoramiento técnico en la edificación de adobe, que se presencia fisuras y grietas, tampoco no existen ningún tipo de refuerzo horizontal ni vertical.

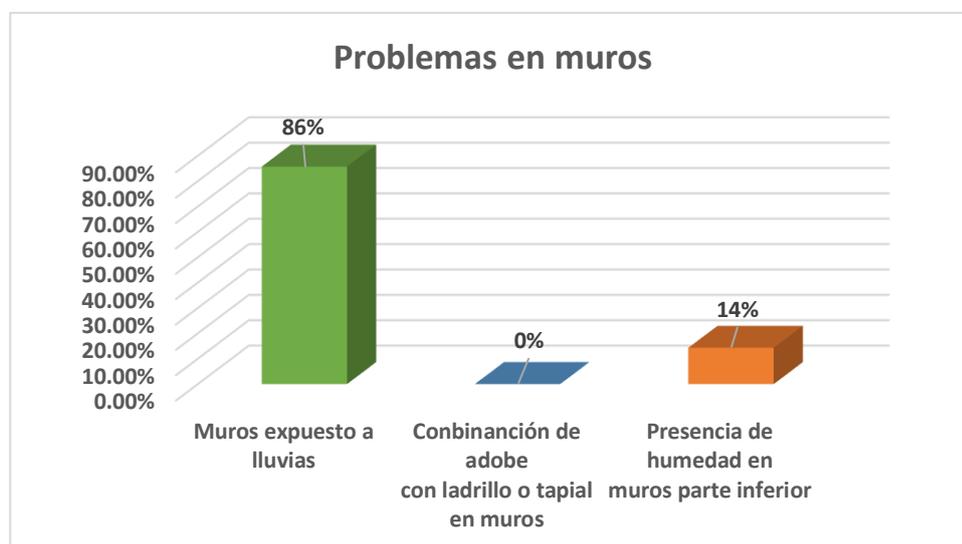
**Figura N° 06. Problemas en muros.** Fuente: Propia.

En la figura N° 06 se muestra problemas en muros, en la cual se evidencia que un 86% de las viviendas tienen muros expuestos a lluvias y solo un 14% presentan problemas de húmedas en los muros parte inferior, puesto que fueron edificadas en medio o a un costado de los terrenos agrícolas.

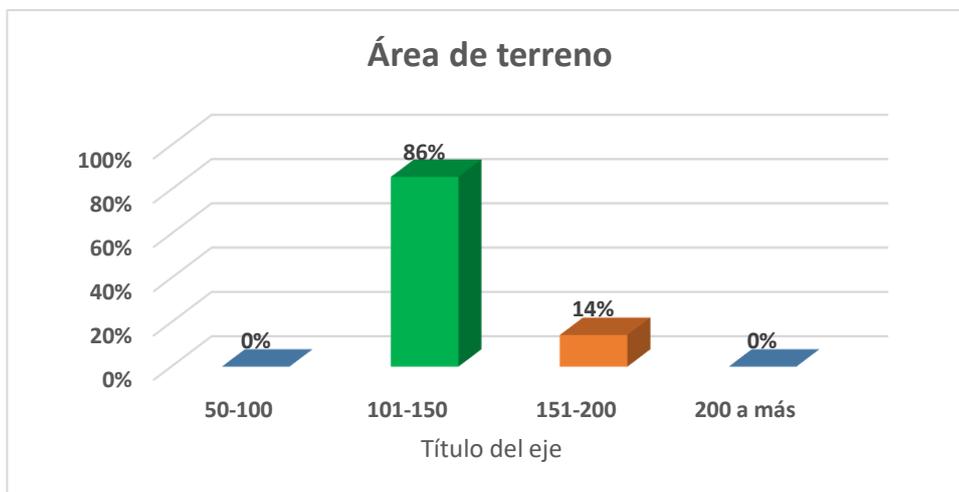
**Figura N° 07. Área de terreno.** Fuente: Propia.

En la figura N° 07, se evidencia que un 86% de las viviendas cuentan con un área construida de 101-150 m<sup>2</sup> y solo un 14% presenta un área construida entre

151-200m2.

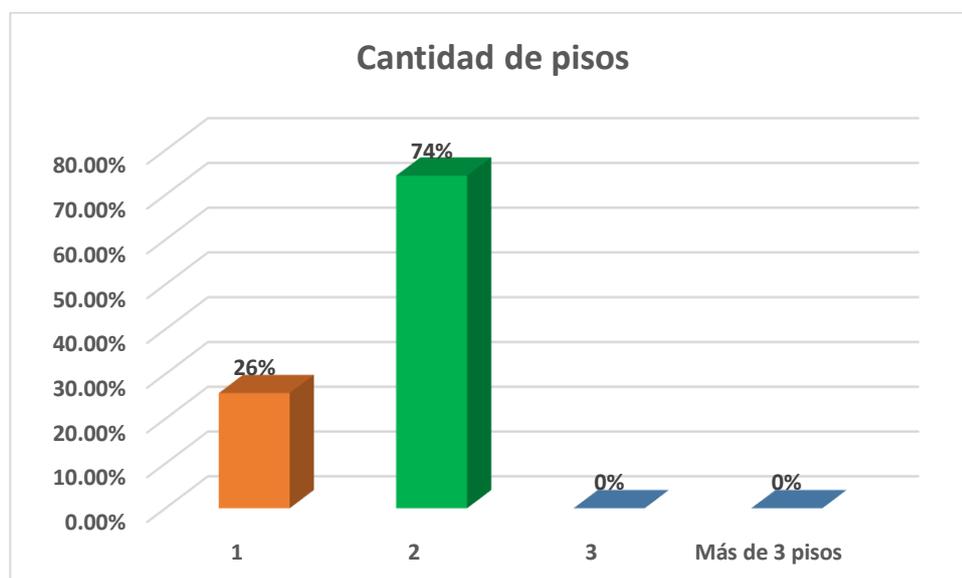
**Figura N° 08. Cantidad de pisos.** Fuente: Propia.

Se muestra en la figura N° 08 la cantidad de pisos en las viviendas, un 74% de las viviendas cuentan con dos pisos y un 26% de las edificaciones tienen un solo piso.

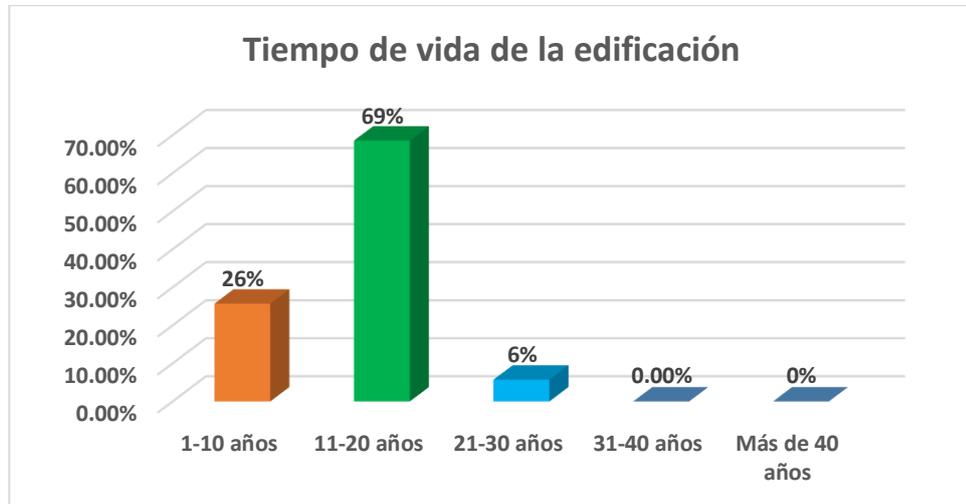
**Figura N° 09. Tiempo de vida de la edificación.** Fuente: Propia.

En la figura N° 09 se muestra que un 69% de las viviendas tienen un tiempo de vida construida entre 11-20 años, un 26% presentan un tiempo de vida

construidas entre 1-10 años y un 6 % tienen entre 21-30 años de vida de construcción.

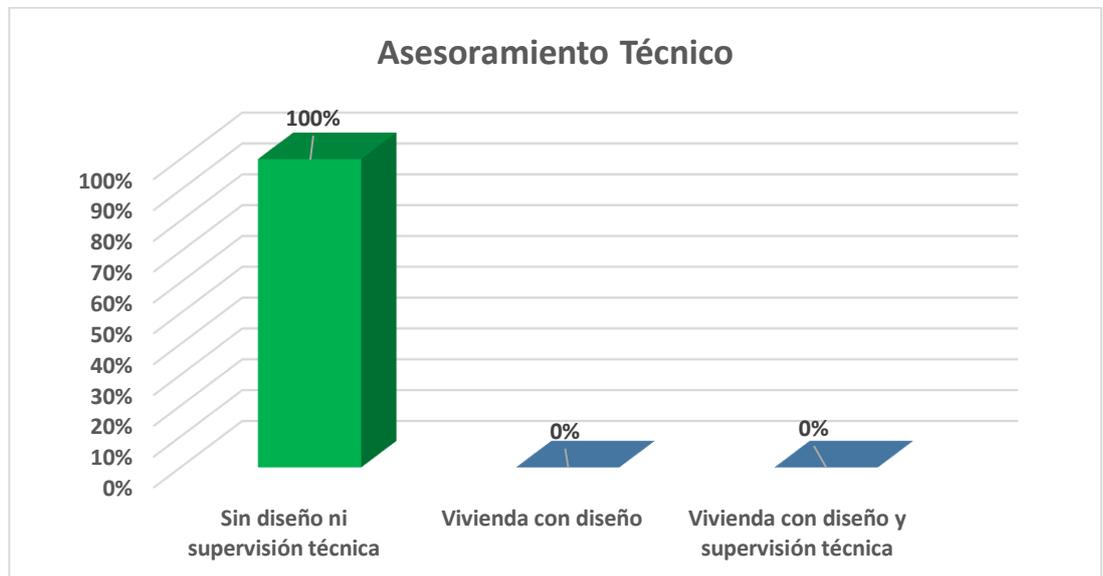
**Figura N° 10. Asesoramiento técnico.** Fuente: Propia.

Con referencia al asesoramiento técnico, en la figura N° 10 se observa que el 100% de las viviendas fueron construidas sin diseño ni supervisión técnica.

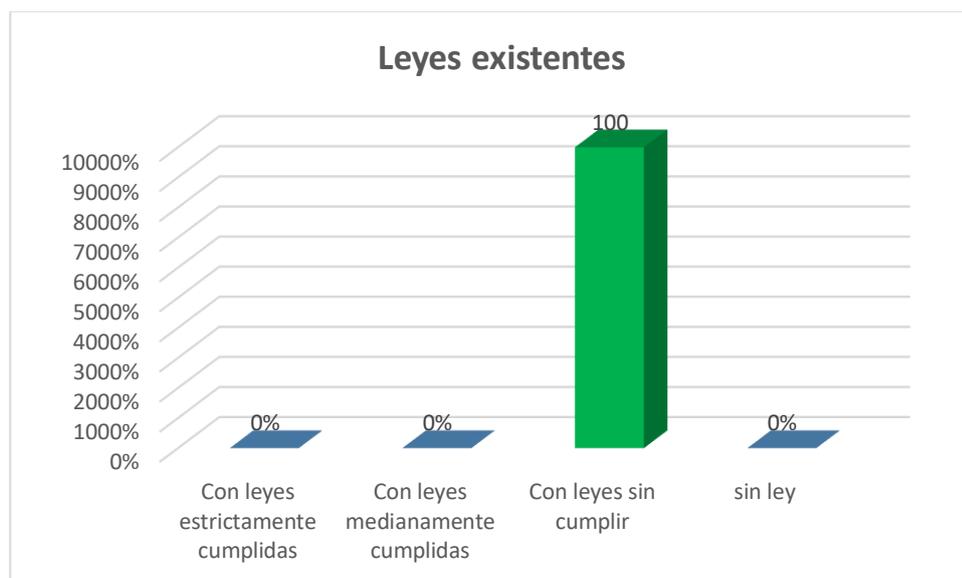
**Figura N° 11. Leyes existentes.** Fuente: Propia.

En la figura N° 11 se muestra con respecto a leyes existentes, donde el 100% de las viviendas de adobe fueron construidos con leyes sin cumplir.

Asimismo, en relación a leyes existentes, se encuentra en la investigación de Salazar (2016) y Carhuachin y Miranda (2020) donde refieren que la construcción de las viviendas fue construida por sus mismos habitantes, a base de trabajos comunitarios voluntarios entre familiares y amigos, la única experiencia es tomado del más sabio. Además, en la actualidad existe una Norma Técnica Peruana (NTP. E.080), lo cual es no utilizado por los pobladores porque aún siguen construyendo sus viviendas de manera rustica e informal. De acuerdo a lo manifestado en el Manual de Estimación de Riesgo (INDECI, 2006) las viviendas que se encuentran en el nivel de vulnerabilidad física alta son construidas con leyes sin cumplir.

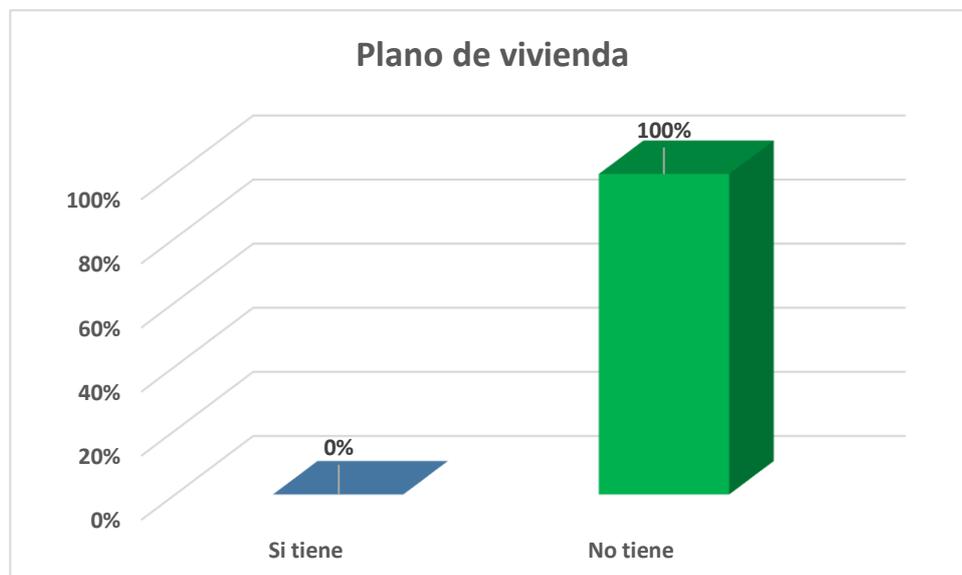
**Figura N° 12. Plano de vivienda.** Fuente: Propia.

En la figura N° 12 se muestra que el 100% de las viviendas no cuentan con un plano de edificación.

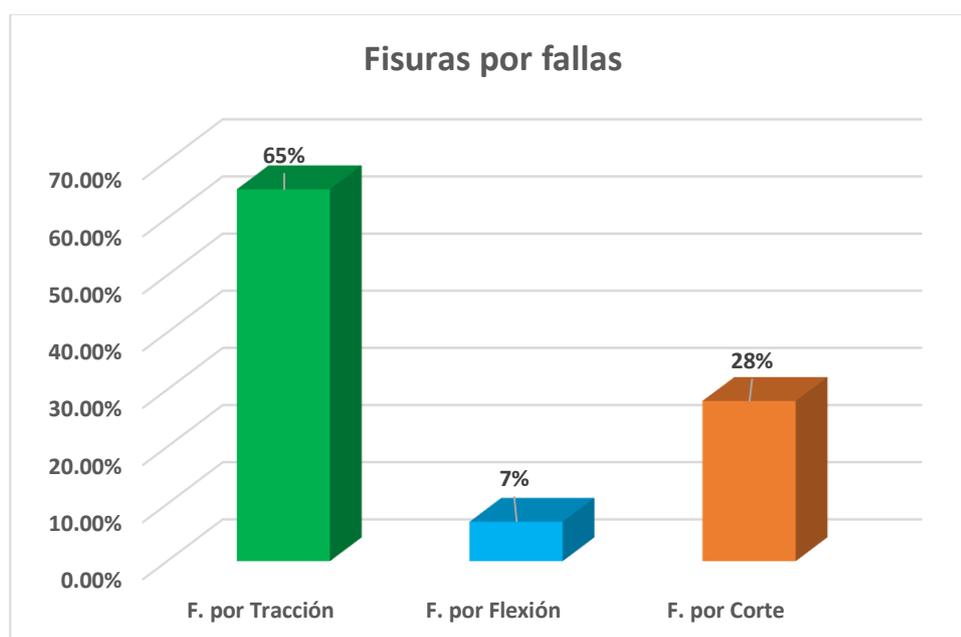
**Figura N° 13. Fisuras por falla.** Fuente: Propia.

En la figura N° 13 se muestra que un 65% de las viviendas presentan fallas por tracción, un 28% de las edificaciones tienen fallas por corte y un 7% de las viviendas poseen fallas por flexión.

Con respecto al segundo objetivo específico sobre las viviendas de adobe evaluadas por fallas estructuras como: tracción, corte y flexión, en la presente investigación se obtuvo que la principal falla en las viviendas fue por tracción con un 65%, del mismo modo, Carhuachin y Miranda (2020) y Salazar (2016) en sus estudios encontraron fallas estructurales, en la cual determinaron que la principal falla de las viviendas es de tracción, lo que significa que estas viviendas poseen un riesgo alto ante un evento sísmico que puede ocasionar pérdidas materiales y humanas. Además,

3. Se concluye que un 65% de las viviendas presentan fallas por tracción, un 28% de las edificaciones tienen fallas por corte y un 7% de las viviendas poseen fallas por flexión.
