**Evaluación de la Vulnerabilidad Sísmica de las Viviendas del  
A.H. Esperanza Alta – Chimbote, 2022**

**Tesis para obtener el título profesional de Ingeniero Civil**

Chimbote – Perú

2022

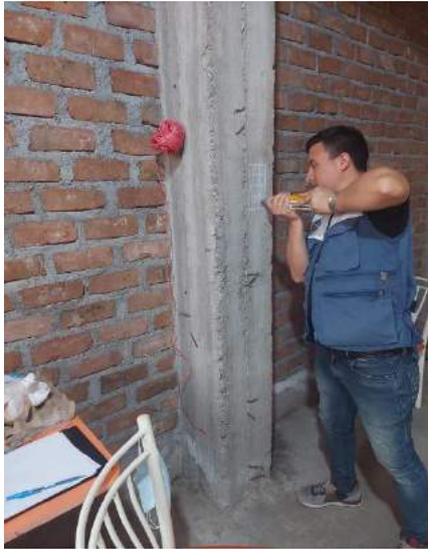
Figura 8 *Realizando de esclerometría en la vivienda de Jr. Áncash Mz. F Lt. 8*

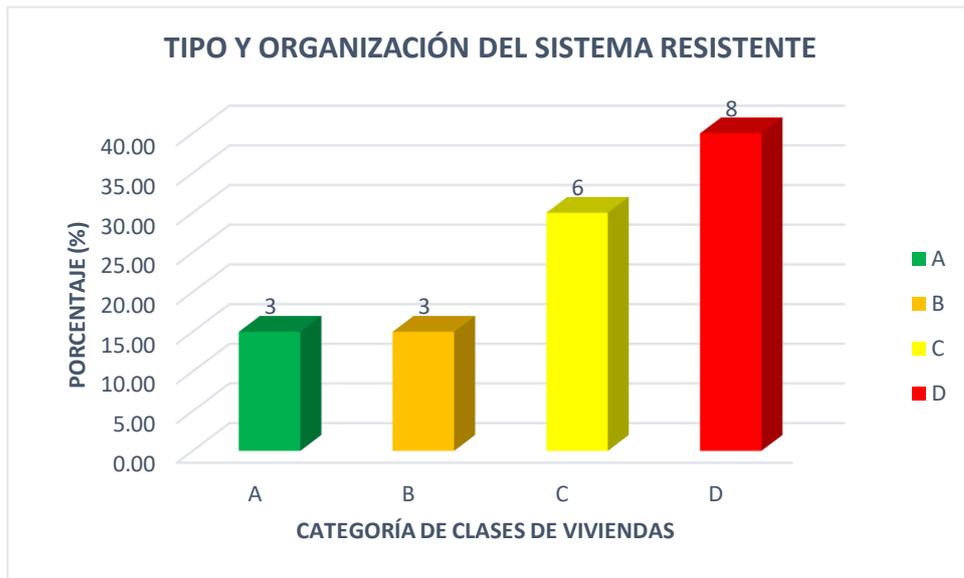
Gráfica 1 *Representación del tipo y organización del sistema resistente*

De acuerdo al Gráfica 1, se aprecia los resultados de manera gráfica en cuanto al porcentaje encontrando en la clasificación de las viviendas según sus características encontradas respecto al parámetro 1, en este se muestra que existe 3 viviendas que representa un 15.00% en la categoría de clase A, en la categoría de clase B que existe 3 viviendas que representa un 15.00%, para la categoría de clase C existe 6 viviendas que representa un 30.00% y por último se tiene a la categoría de clase D existe 8 viviendas que representa con un 40.00%, lo cual indica que hay un mayor porcentaje de viviendas cuyos muros portantes no están ligados a las vigas y/o son ortogonales.

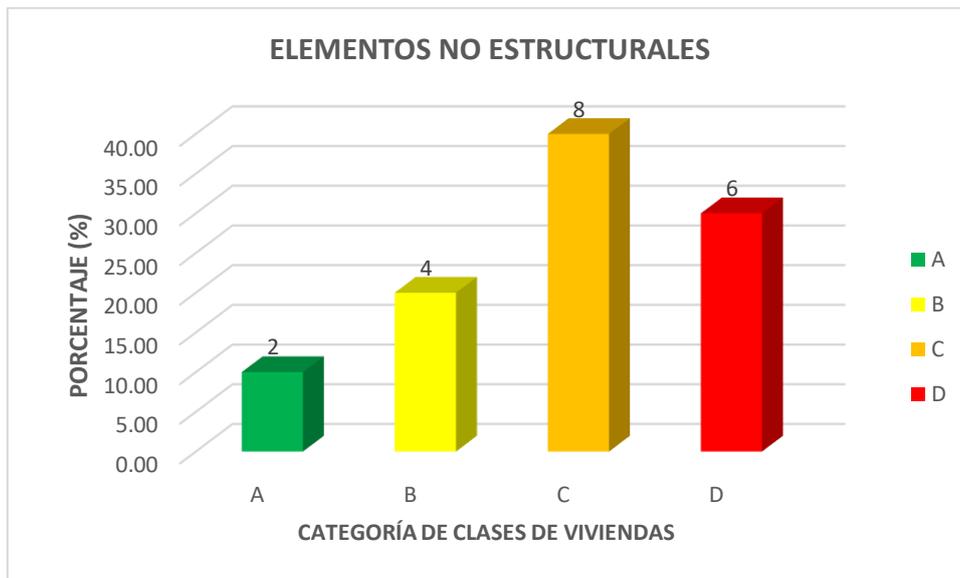
Gráfica 10 *Representación de los elementos no estructurales*

De acuerdo al Gráfica 10, se aprecia los resultados de manera gráfica en cuanto al porcentaje encontrando en la clasificación de las viviendas según sus características encontradas respecto al parámetro 10, en este se muestra que existe 2 viviendas que representa un 10.00% en la categoría de clase A, en la categoría de clase B existe 4 viviendas que representa un 20.00%, para la categoría de clase C existe 8 viviendas

que representa un 40.00% y por último se tiene a la categoría de clase D existe 6 viviendas que representa un 30.00%. De este modo se indica un mayor porcentaje de viviendas que tienen fisuras o roturas.

Asimismo, se procedió con el análisis y discusión de los resultados del parámetro 10 denominado elementos no estructurales, estos se evidencian en la Tabla 22 y Gráfico 10 donde se muestra que existe un 10.00% de viviendas en la categoría de clase A, en la categoría de clase B un 20.00%, para la categoría de clase C un 40.00% y por último se tiene a la categoría de clase D con un 30.00%. De este modo se indica que hay un mayor porcentaje de viviendas que presentan fisuras o roturas en sus tabiquerías. De acuerdo con los autores Contreras, G. & Díaz, O. (2020), que mostraron resultados de 28.6% de viviendas con clase A, 42.9% clase B, 28.6% clase C y 0.0% clase D, es decir, que ambas investigaciones tienen porcentajes similares tanto en la clase A, B y C.

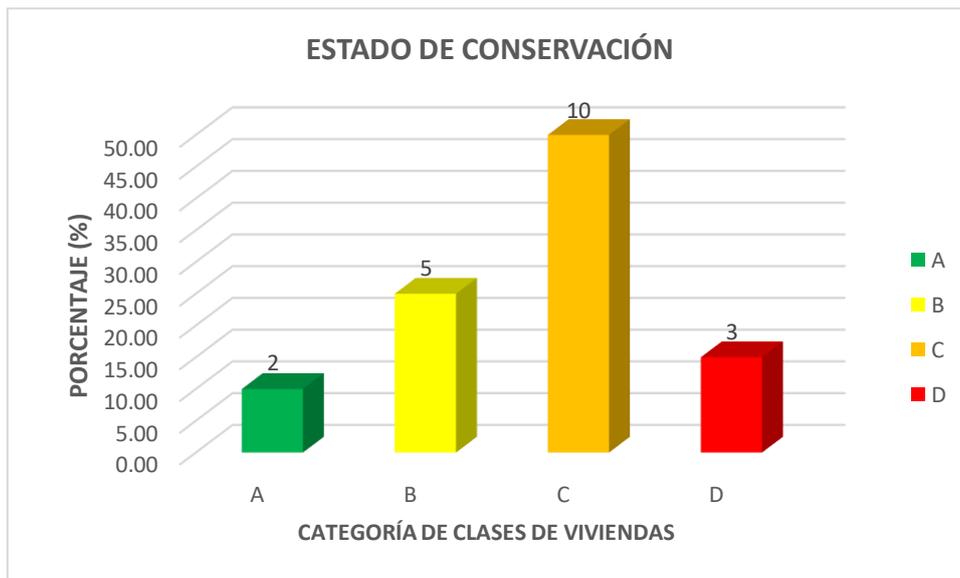
Gráfica 11 *Representación del estado de conservación*

en la categoría de clase B un 25.00%, para la categoría de clase C existe 10 viviendas que representa un 50.00% y por último se tiene a la categoría de clase D existe 3 viviendas que representa un 15.00%. De este modo se indica que existe un mayor porcentaje de viviendas que presentan daños mayores.

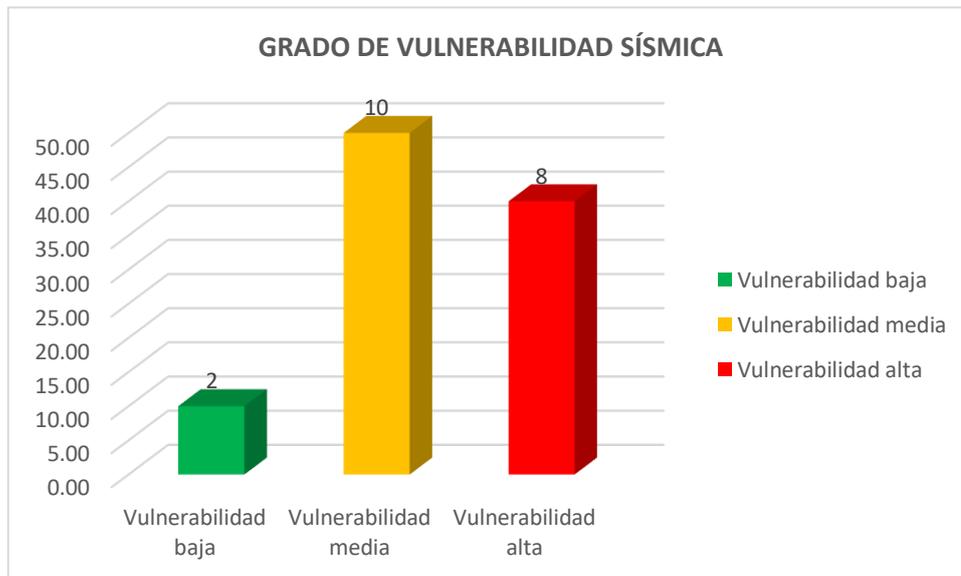
Gráfica 12 Representación del grado de vulnerabilidad sísmica

De acuerdo al Gráfico 12, se aprecia los resultados de manera gráfica en cuanto al porcentaje encontrando del grado de vulnerabilidad sísmica que presentan las viviendas del A.H. Esperanza Alta, es así que existe 2 viviendas que representa el 10.00% de las viviendas presenta vulnerabilidad sísmica baja, así mismo existe 10 viviendas que representa el 50.00% vulnerabilidad sísmica media y existe 8 viviendas

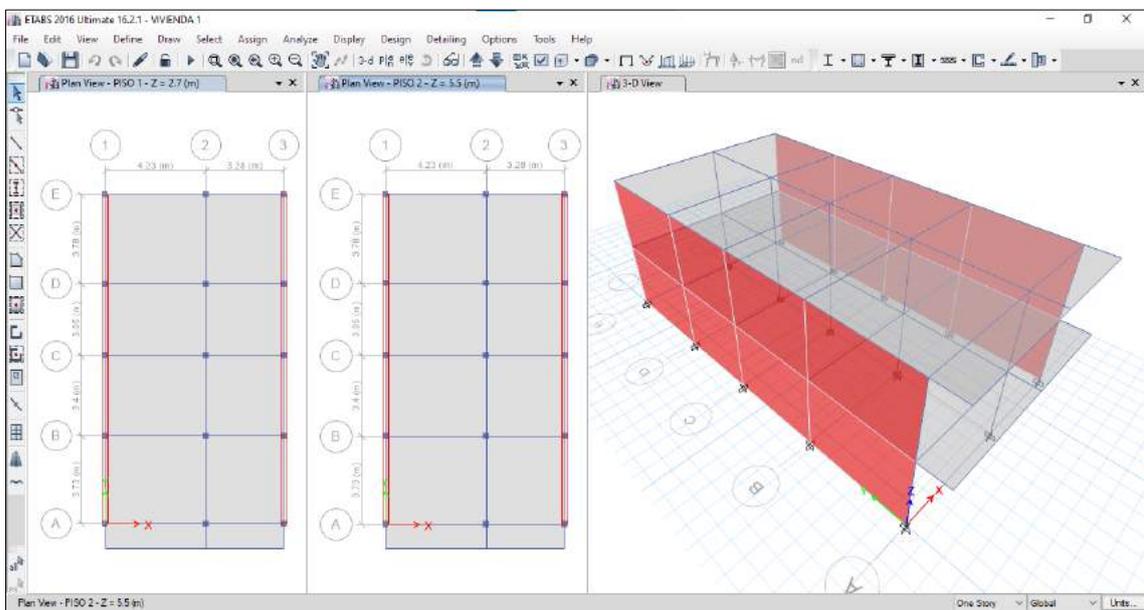
Figura 9 Modelamiento de la vivienda 1

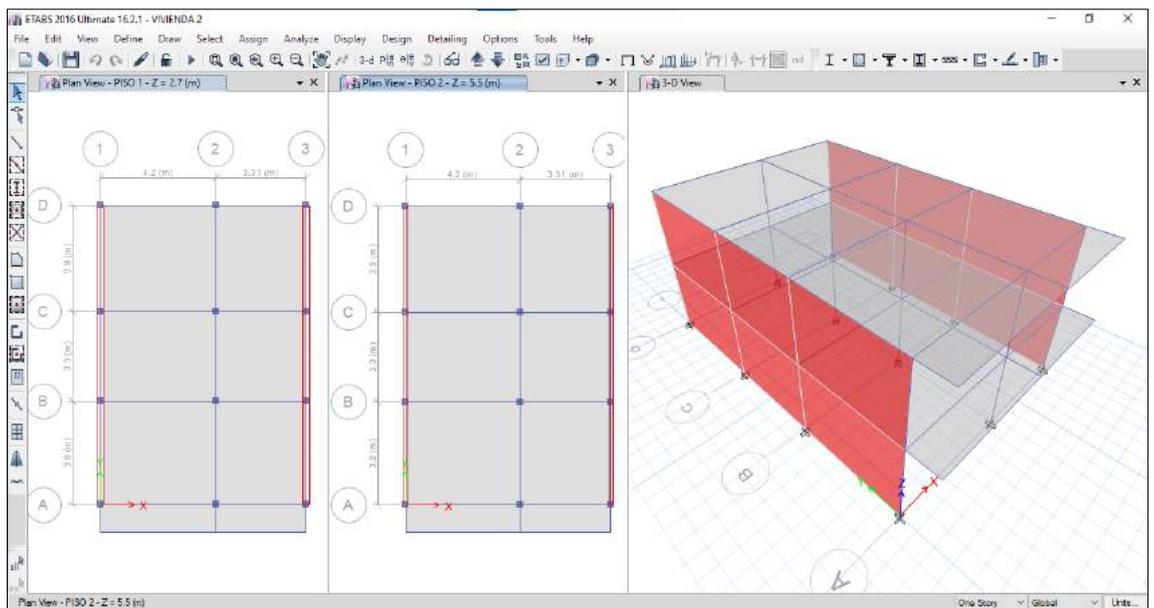
Figura 10 Modelamiento de la vivienda 2

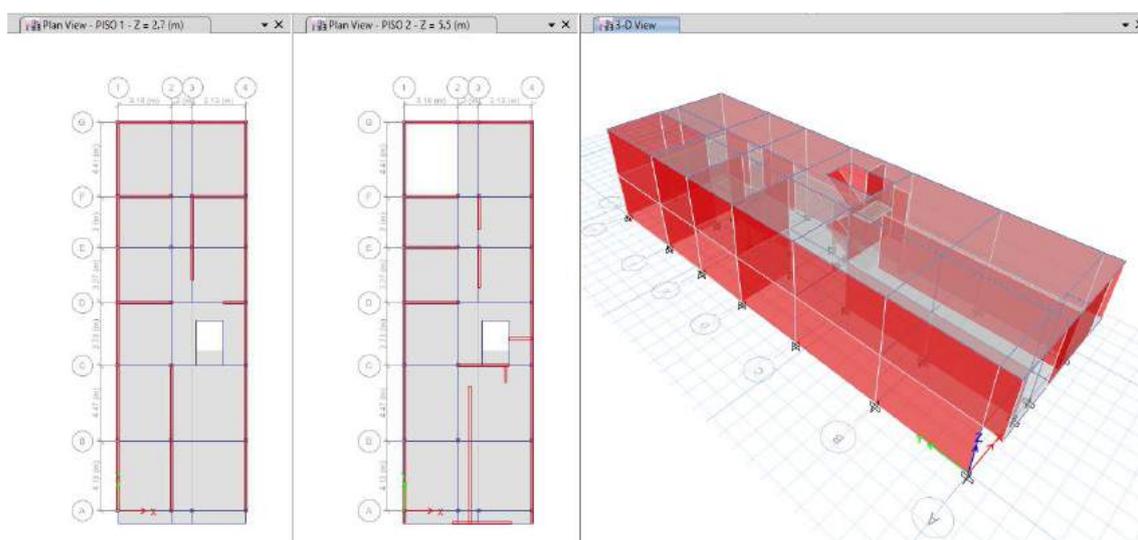
Figura 11 Modelamiento de la vivienda 3

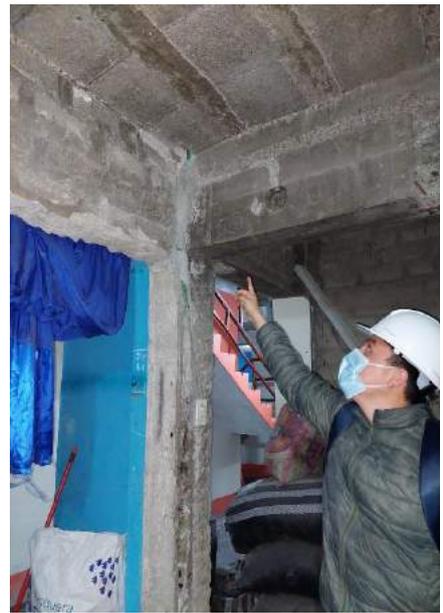
**FOTO N° 13:** Fallas de la vivienda  
Jr. Los Ángeles Mz. A Lt. 7, en  
donde se evidencia daños en una de  
las columnas

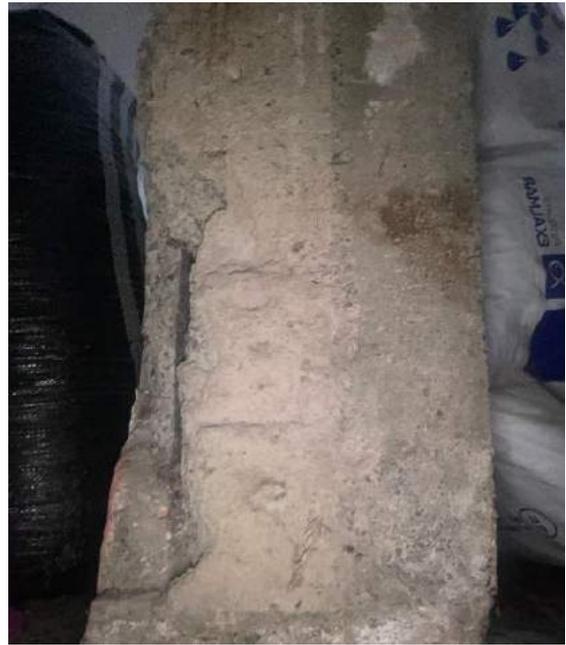
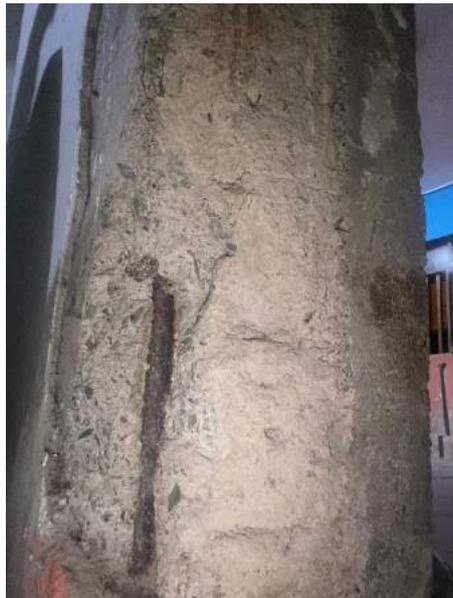
**FOTO N° 16 y 17:** Fallas de la vivienda Jr. Atahualpa Mz. A Lt. 19, en donde se evidencia corrosión del acero de una de las columnas

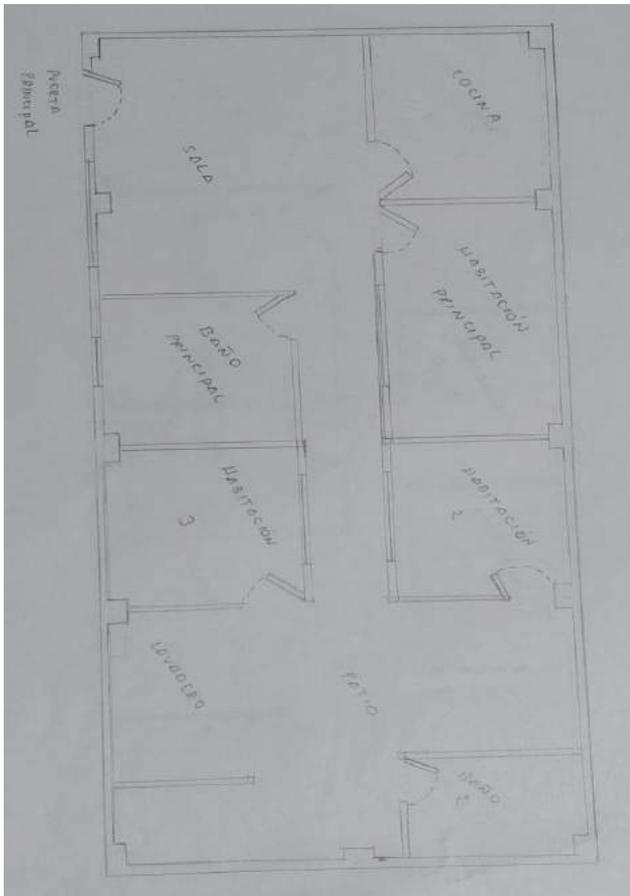
**FOTO N° 27:** Evaluación de fallas de la vivienda ubicada en Psje. César Vallejo Mz. L Lt. 4

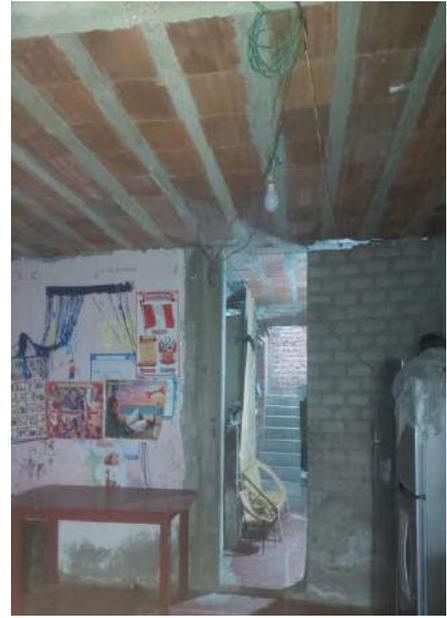
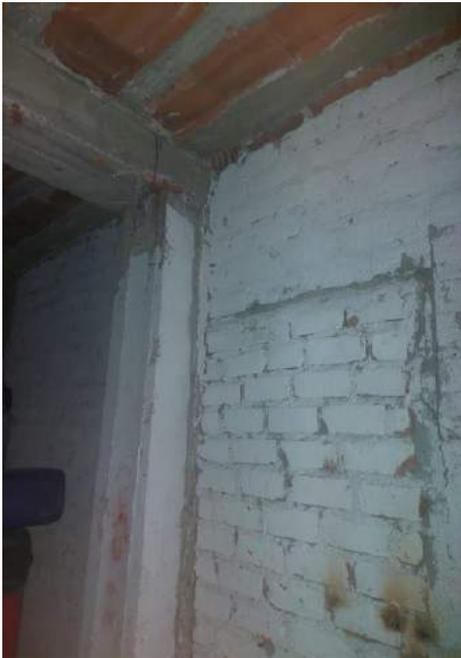
**FOTO N° 31 y 32:** Evaluación de fallas de la vivienda ubicada en Jr. Brasil Mz. M Lt. 27

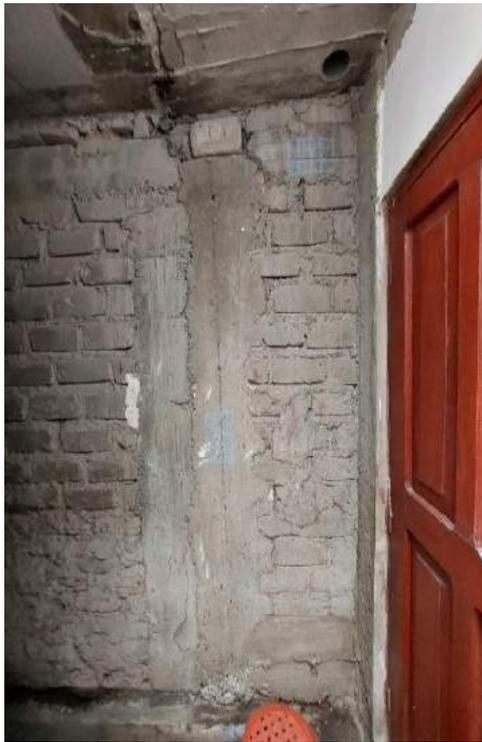
**FOTO N° 41:** Fallas de la vivienda ubicada en Jr. Brasil Mz. Ñ Lt. 20, entre ellas materiales de mala calidad, desmoronamiento de concreto
