**Evaluación de la vulnerabilidad sísmica en viviendas  
autoconstruidas en el Urbanización 21 de Abril – Mz. B –  
distrito de Chimbote -Ancash, 2022**

**Tesis para obtener el título profesional de Ingeniero Civil**

Evaluación de la vulnerabilidad sísmica en viviendas autoconstruidas en el  
Urbanización 21 de abril – Mz. B – distrito de Chimbote, Ancash 2022

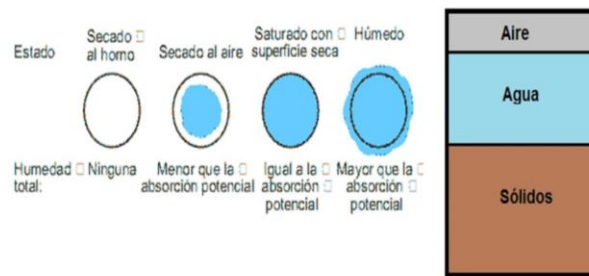
**Figura N°3:** *Procedimiento del contenido de humedad*

De este modo, se tiene que el contenido de humedad natural, se define como la humedad o contenido de humedad de un suelo, expresada como porcentaje, del peso de agua en una masa dada de suelo, al peso de las partículas sólidas (MTC, 2016, p. 49).

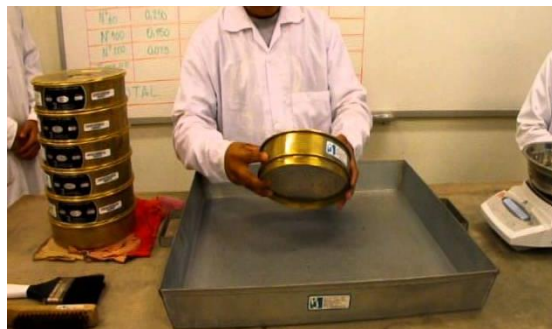
**Figura N°4:** *Procedimiento del análisis granulométrico*

Por otra parte, se tiene al análisis granulométrico que también es llamado análisis mecánico y consistencia en determinar la repartición de las partes de un terreno referente a su dimensión, logrando obtener de esta forma los porcentajes de roca, grava, arena, limo y arcillas (Fernández, 2014, p. 20).

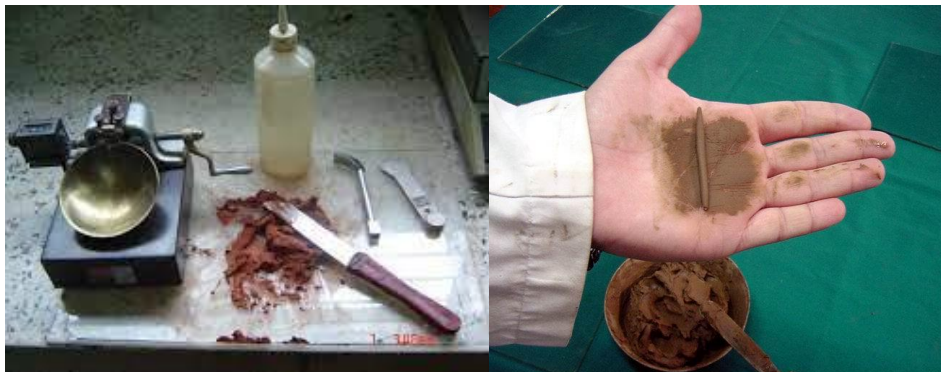
**Figura N°5:** *Procedimiento de límites de consistencia*

En cuanto al límite líquido, según el Manual de Prácticas de Laboratorio de Mecánica de Suelos I. (Polanco, 1995, p. 14) define como límite líquido al contenido de humedad que requiere un suelo para presentar una resistencia al esfuerzo cortante de aproximadamente 25 gr/cm. A continuación, según Suarez Valbuena (2013, p.59) define el límite plástico como el contenido más bajo de agua, determinado por este procedimiento, en el cual el suelo permanece en estado plástico.

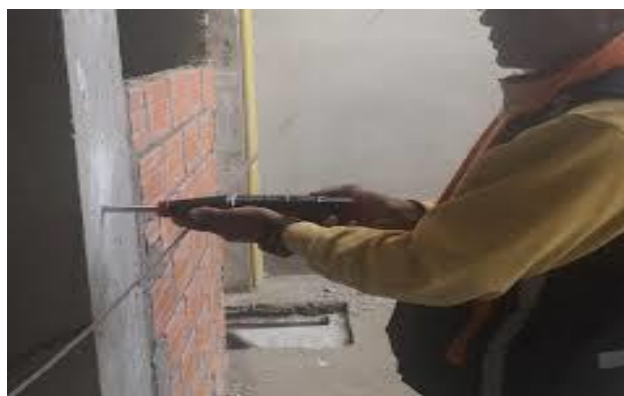
**Figura N°7:** *Ensayo de esclerometría*

Cabe aclarar que este método de ensayo permite determinar la uniformidad superficial del concreto, delimitar zonas deterioradas o de dudosa calidad, así también se puede utilizar para estimar la resistencia del concreto en el sitio. El ensayo consiste en un martillo de acero que golpea con una determinada cantidad de energía un émbolo de acero, el cual está en contacto con la superficie del concreto. La lectura se obtiene midiendo la distancia de rebote del martillo, la que nos permite dar una indicación de la resistencia del concreto en el área analizada (ICCG, 2018).

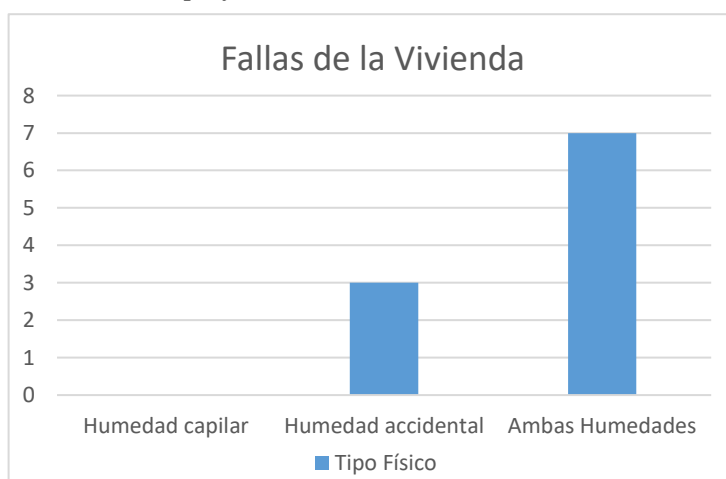
**Figura N°8:** *Fallos tipo físico de las viviendas de la Urb. 21 de Abril – Mz. B*

De acuerdo a la Figura N°8, se muestra el resultado de las fallas de tipo físicas que presentan las viviendas evaluadas de la Urb. 21 de Abril – Mz. B, indicado que ninguna muestra humedad soló capilar. Por otra parte, 3 viviendas presentan soló humedad accidental, es decir el 30% y finalmente 7 viviendas presentan ambas humedades, ello indica el 70% restante de las viviendas evaluadas.

Asimismo, se analizó y discutió los resultados de fallas de tipo físicas indicándose en el Figura N°8, donde se muestra que de las viviendas evaluadas de la Urb. 21 de Abril – Mz. B, ninguna muestra humedad sólo capilar. Por otra parte, 3 viviendas presentan sólo humedad accidental, es decir el 30% y finalmente 7 viviendas presentan ambas humedades, ello indica el 70% restante de las viviendas evaluadas. Por este motivo, se comparó con los resultados del autor López, M. (2019) que tuvo como resultados que, de las 39 viviendas que presentan patologías del tipo físico, un 69% presenta humedad capilar, un 13% presenta humedad accidental y un 18% presentan ambas. De esta manera, se demuestra la diferencia en ambos resultados puesto que, para esta investigación se tuvo un mayor porcentaje en ambas fallas físicas a diferencia de la tesis antes mencionada que tuvo un porcentaje mayor respecto a la humedad capilar.

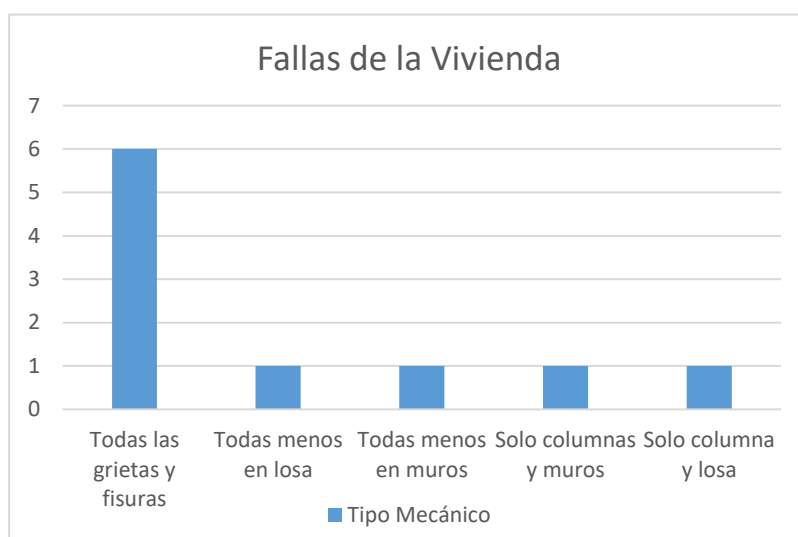
**Figura N°9:** *Fallos tipo mecánico de las viviendas de la Urb. 21 de Abril – Mz. B*

De acuerdo a la Figura N°9, se muestra el resultado de las fallas de tipo mecánico que presentan las viviendas evaluadas de la Urb. 21 de Abril – Mz. B, indicado 6 presentan todas las grietas y físicas, tanto en columna, viga, losa y muros, es decir el 60%, en tanto 1 vivienda presenta todas las grietas y fisuras menos en losa, equivale al 10%. Por otra parte, 1 viviendas presentan todas grietas menos en muros, es decir el 10%, seguidamente 1 vivienda presenta solo grietas y fisuras en columnas y muros, esto es el 10% y finalmente 1 viviendas presentan solo grietas y fisuras en columna y losa, ello indica el 10% restante de las viviendas evaluadas.

Ahora bien, para el análisis y discusión de los resultados de las fallas de tipo mecánicas que se indicaron en el Figura N°9, mostrando que las viviendas evaluadas de la Urb. 21 de Abril – Mz. B, 5 de estas presentan todas las grietas y físicas, tanto en columna, viga, losa y muros, es decir el 60%, en tanto 1 vivienda presenta todas las grietas y fisuras menos en losa, equivale al 10%. Por otra parte, 1 viviendas presentan todas grietas menos en muros, es decir el 10%, seguidamente 1 vivienda presenta solo grietas y fisuras en columnas y muros, esto es el 10% y finalmente 1 viviendas presentan solo grietas y fisuras en columna y losa, ello indica el 10% restante de las viviendas evaluadas. En contrastación con el autor López, M. (2019) que tuvo como resultados que, de las 24 viviendas, el 46% presenta grietas y fisuras en columnas, 12% presenta grietas y fisuras en vigas, 4% presenta grietas y fisuras en losa, 21% presentan grietas y fisuras en columnas y vigas, 4% presentan grietas y fisuras en columnas y

losa y un 13% presentan grietas y fisuras en vigas y losa. Se determinó que ambas investigaciones tienen similares resultados respecto a las fallas de tipo mecánica.

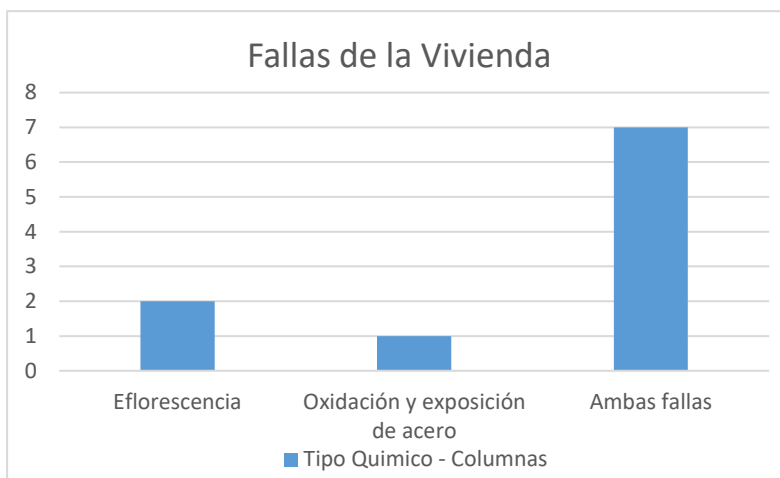
**Figura N°10:** Fallas tipo química en columnas de las viviendas de la Urb. 21 de Abril – Mz. B

De acuerdo a la Figura N°10, se muestra el resultado de las fallas de tipo químicas en las columnas de las viviendas evaluadas de la Urb. 21 de Abril – Mz. B, indicando que 2 presenta eflorescencia, es decir el 20%, así mismo 1 vivienda presenta oxidación y exposición de acero, equivale al 10%. Por otra parte, 7 viviendas tienen ambas fallas, es decir el 70% restante.

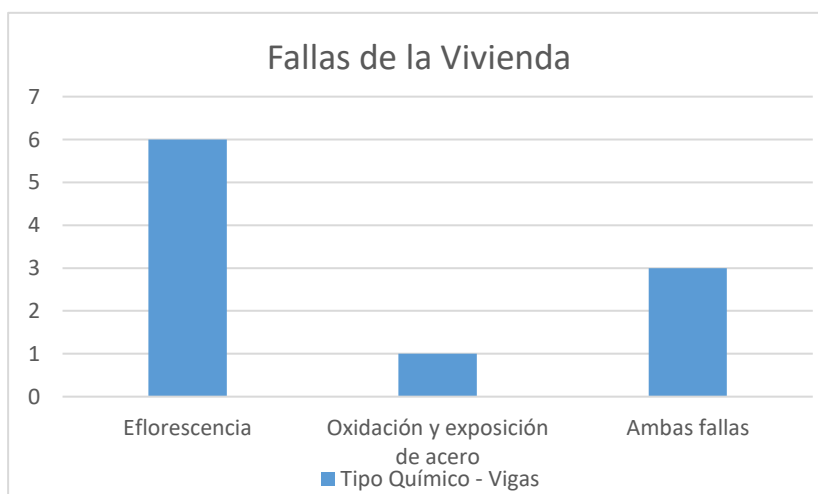
**Figura N°11:** Fallas tipo químicas en vigas de las viviendas de la Urb. 21 de Abril – Mz. B

De acuerdo a la Figura N°11, se muestra el resultado de las fallas de tipo químicas en las vigas de las viviendas evaluadas de la Urb. 21 de Abril – Mz. B, indicando que 1 presentan oxidación y exposición de acero, es decir el 10%. Por otra parte, 3 vivienda tiene ambas fallas, es decir el 30% y finalmente 6 de ellas tuvieron fallas de eflorescencia, ello indica que es el 60% restante.

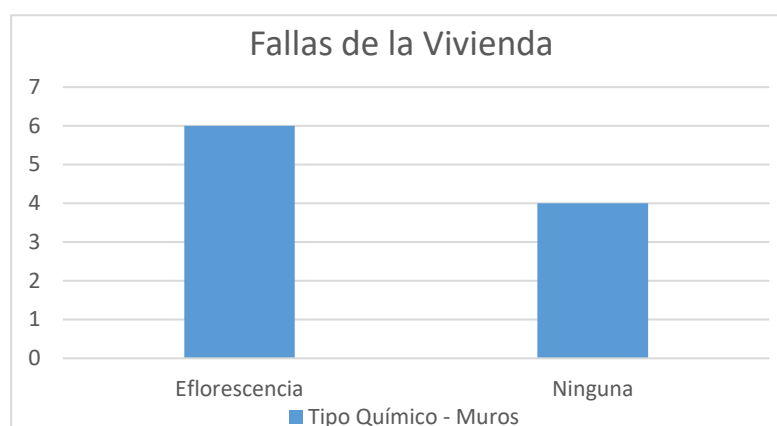
**Figura N°13:** Fallas tipo químicas en los muros de las viviendas de la Urb. 21 de Abril – Mz. B

De acuerdo a la Figura N°13, se muestra el resultado de las fallas de tipo químicas en los muros de las viviendas evaluadas de la Urb. 21 de Abril – Mz. B, indican que 6 presentan eflorescencia, es decir el 60% y que las otras 4 viviendas no tienen ninguna falla, es decir el 40% restante.

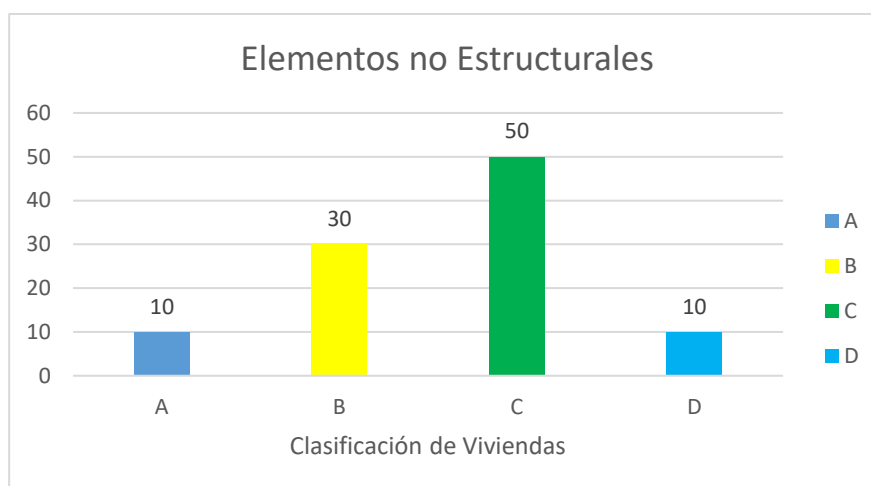
**Figura N°23:** *Elementos no estructurales en porcentaje*

De la Tabla N°21 y Figura N°23 se observa que, 1 vivienda se clasifica con A, es decir, el 10% debido a que no cuentan con parapetos, no presenta fisuras ni roturas en sus elementos no estructurales, 3 viviendas se clasifican con B, es decir, el 30%

debido a que estas viviendas tienen parapetos empotrado sin presencia de fisuras ni roturas. En cambio 5 viviendas se clasifican con C, es decir, el 50% debido a que estas viviendas presentan fisuras o roturas en sus tabiquerías y por último 1 viviendas se clasifican con D, es decir, el 10% debido a que estas viviendas tienen fisuras en la tabiquería, también se presencia un daño en las tuberías que provocan daños a los elementos estructurales.

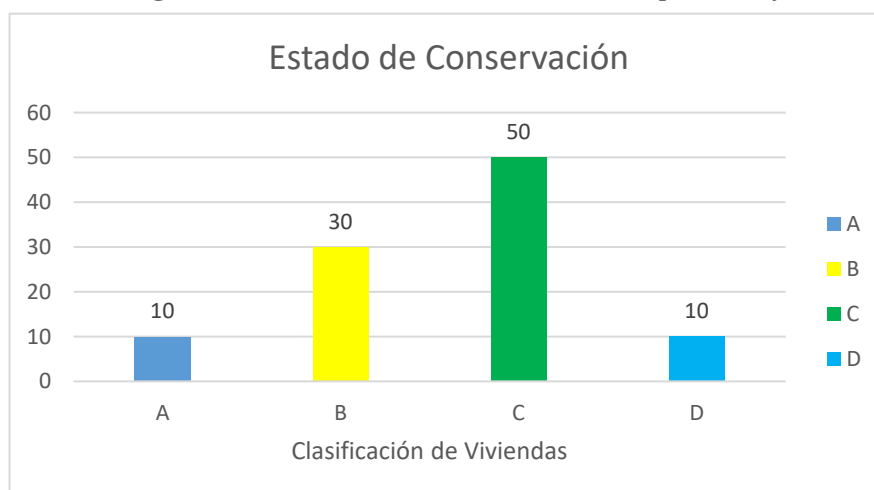
**Figura N°24:** *Estado de conservación en porcentaje*

De la Tabla N°22 y Figura N°24 se observa que, de las 10 viviendas evaluadas 2 de ellas se clasifican con A, es decir, el 20% debido a que no tienen daños en sus elementos estructurales, 2 viviendas se clasifican con B, es decir, el 20% debido a que estas viviendas presentan un daño mínimo en sus elementos estructurales. Por otra parte, 5 viviendas se clasifican con C, es decir, el 50% debido a que estas también presentan daños, pero mayores y al final 1 vivienda se clasifica con D, es decir, el 10% debido a que tiene daños severos en sus elementos estructurales.

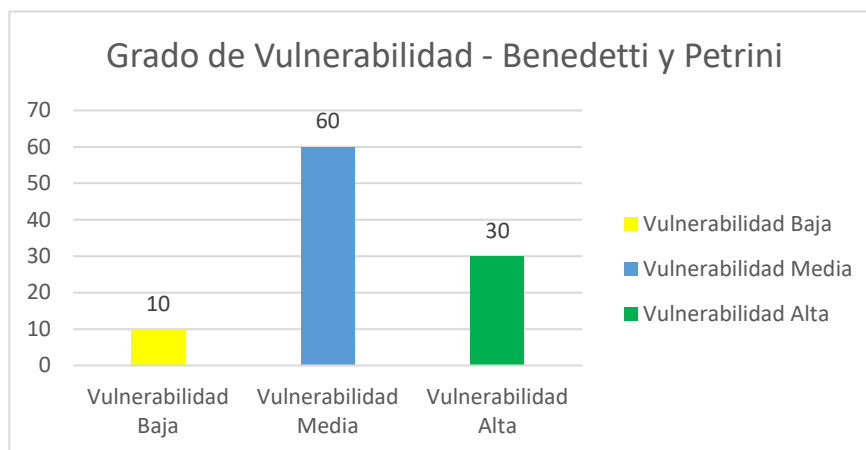
**Figura N°25:** Grado de vulnerabilidad sísmica de las viviendas en porcentaje –  
Método Benedetti y Petrini

De la Tabla N°23 y Figura N°25 se observa que, 1 vivienda evaluada tiene el grado de vulnerabilidad baja, representa el 10%, debido a que no tuvo daños significativos y el índice de vulnerabilidad es  $> 15\%$ . En cambio, 6 de las viviendas tienen un grado de vulnerabilidad media, es decir, representa el 60%, puesto que algunas viviendas presentan ciertos fallos en su construcción, así como el uso inadecuado de los materiales, o una mala disposición de los mismos, entre otros aspectos y el índice de vulnerabilidad se encuentra entre 15% y 35%. Por otra parte, 3 viviendas presentan un daño más severo por esto quedan calificadas con el grado de vulnerabilidad alto, es decir, representa el 30% y también porque la índice vulnerabilidad que se determinó es mayor al 35%. Por esta razón, se indica que la Urb. 21 de Abril – Mz. B presenta un grado de vulnerabilidad de media a alto.
