**Diseño Arquitectónico de un Centro Geriátrico con Sistema
Envolvente Térmico en la Ciudad de Huaraz**

Tesis para obtener el Título Profesional de Arquitecto.

2018

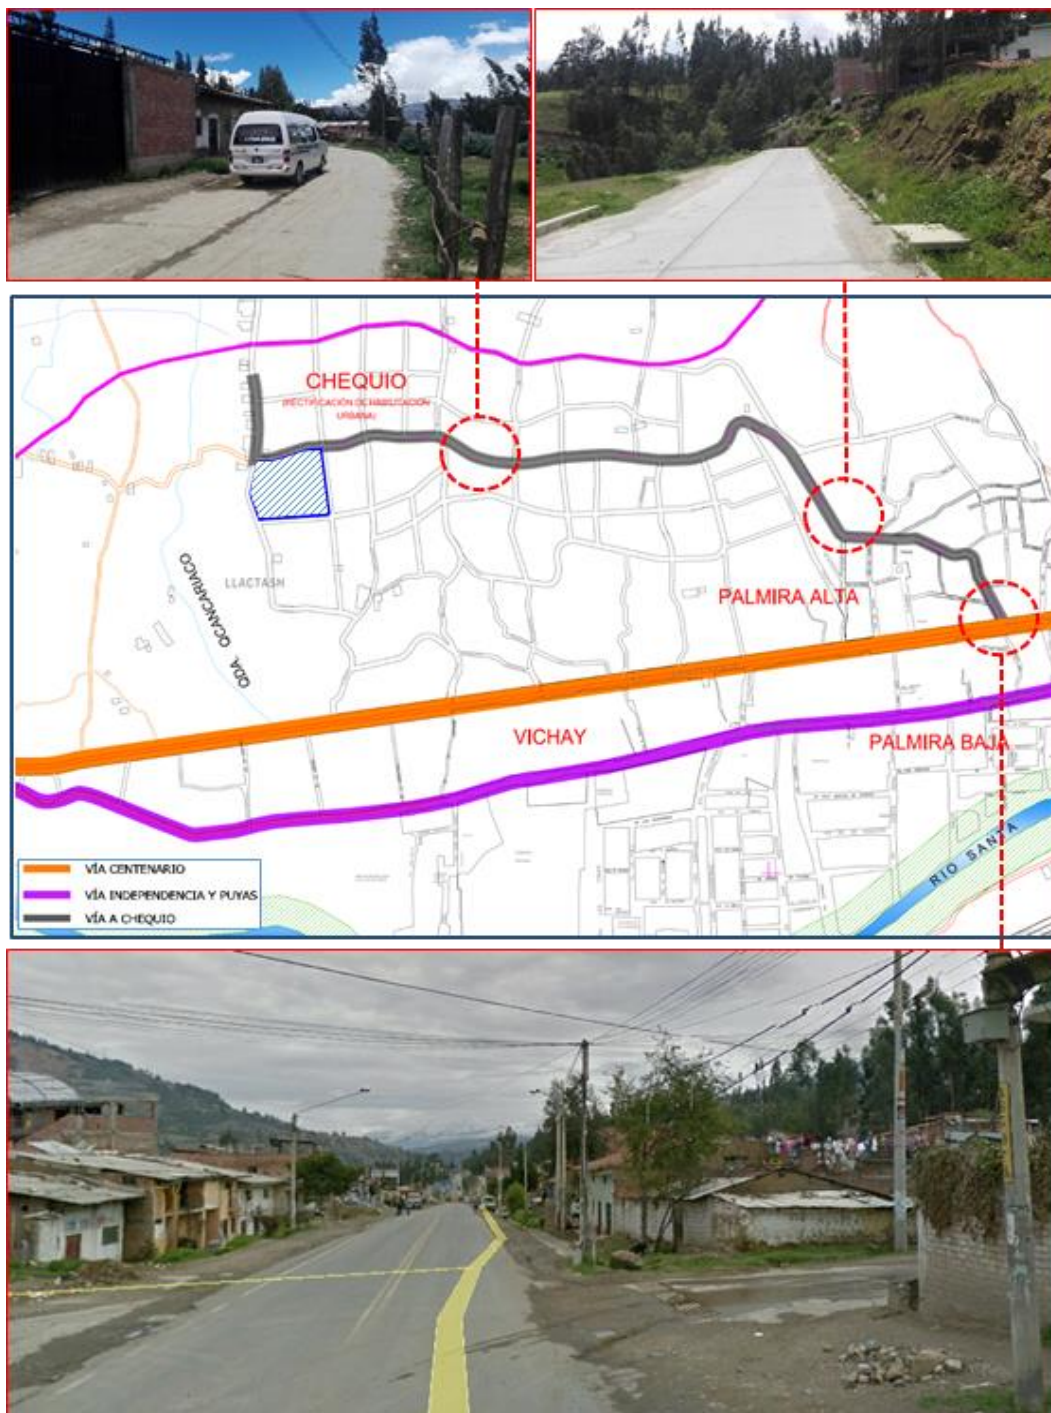
Figura 4. vías de acceso a Chequio.

Vía de acceso al proyecto. la vía es de 8.00 metros más vereda y el medio de transporte es a través de la EMPRESA DE TRANSPORTE C22 que frecuenta pasar a cada 7 minutos durante el día, otro de los medios es con el servicio de taxi.

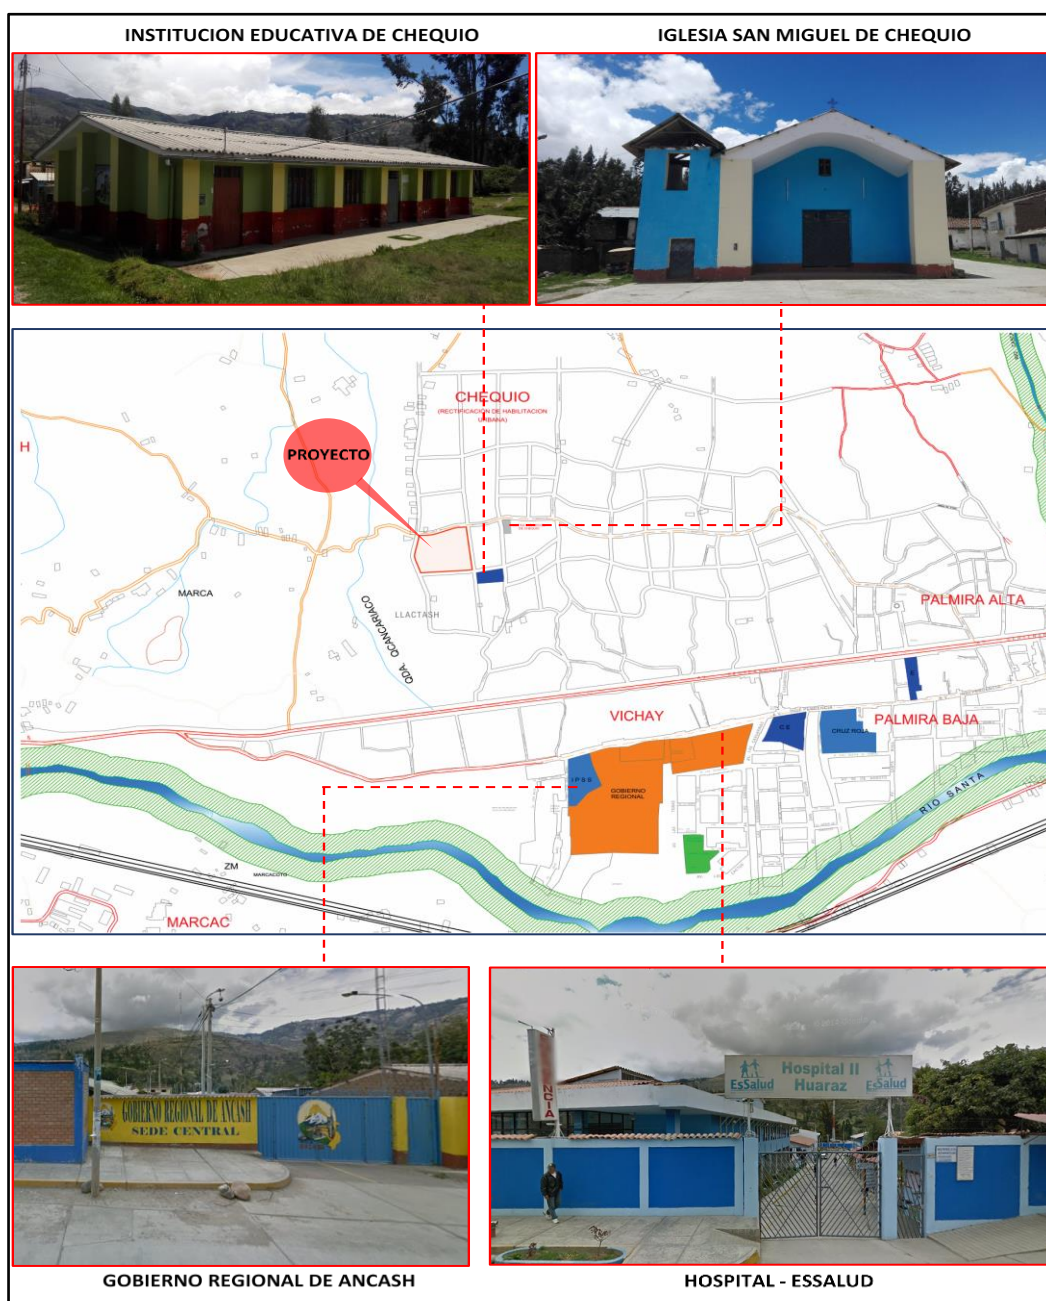
Figura 6. Equipamiento de Chequio.

Equipamientos. - Chequio es un barrio que cuenta con varios equipamientos, tal como se puede apreciar en las imágenes, cuenta con equipamiento de educación básica que está ubicado a 150 m., también cuenta con el Hospital II que esta ubicado a una distancia de 800 m. y también con el gobierno Regional que esta ubicado tambien a 800 m..

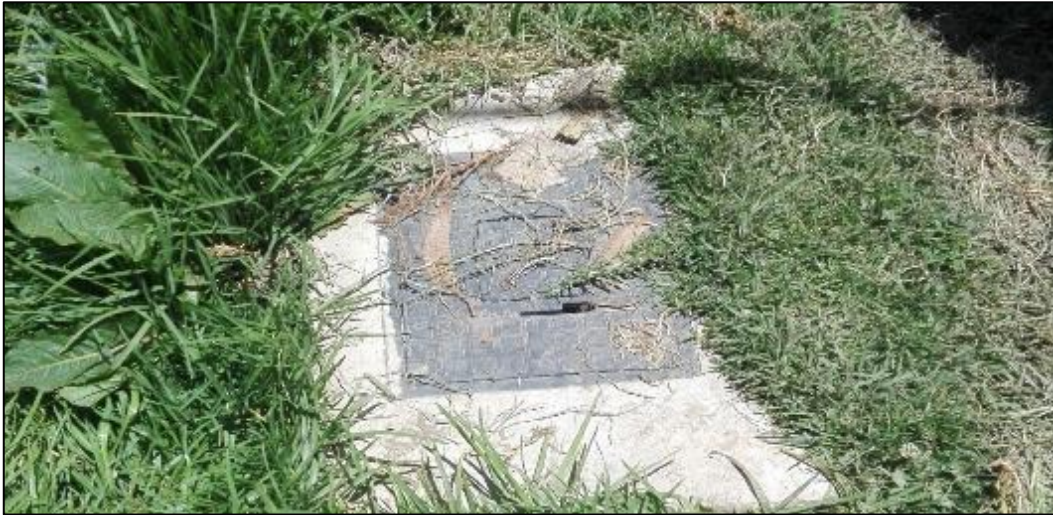
Figura 7. Servicio de agua potable.

Agua: Cuenta con agua potable administrado por la empresa EPS CHAVIN que suministra la zona de Chequio.

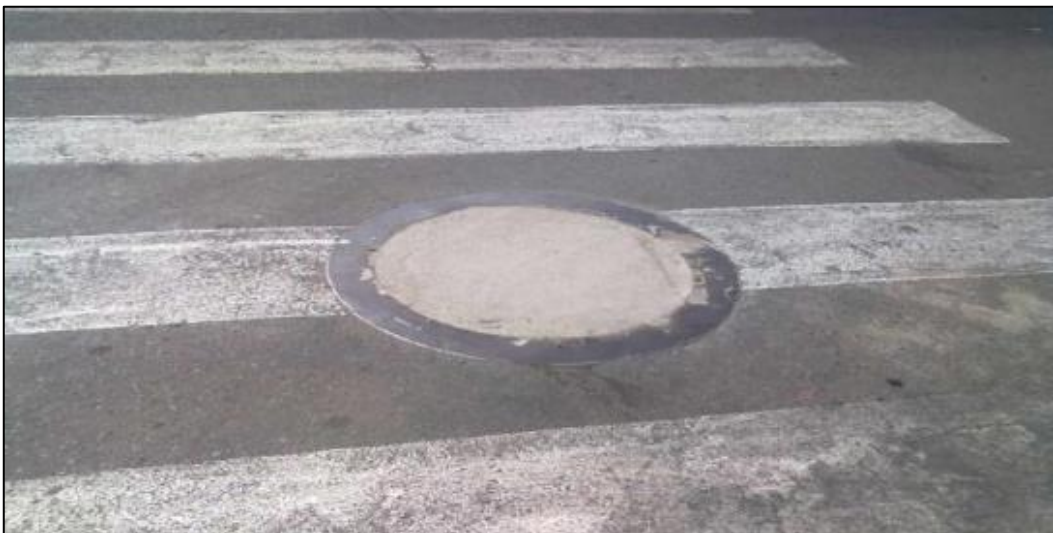
Figura 8. servicio de alcantarilla - desagüe.

DESAGÜE. Chequio cuenta con desagüe e instalaciones para las futuras edificaciones.

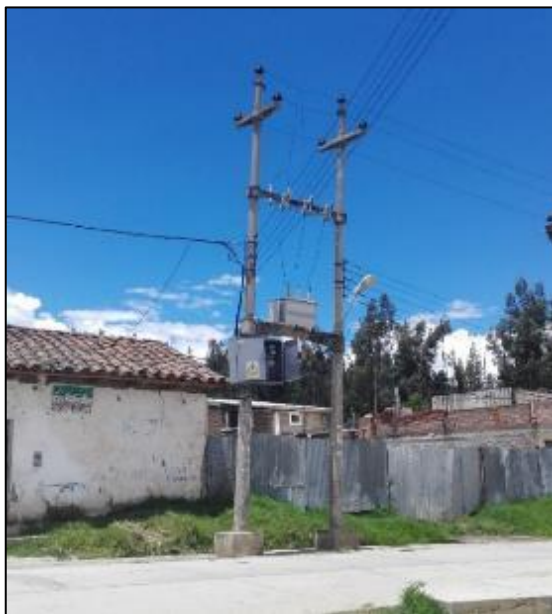
Figura 9. Transformador eléctrico.

Energía eléctrica. – Chequio cuenta con suministro eléctrico de la empresa Hidrandina que presta el servicio, de acuerdo al análisis realizado el transformador eléctrico está ubicado a 400 metros, por lo que es más accesible.

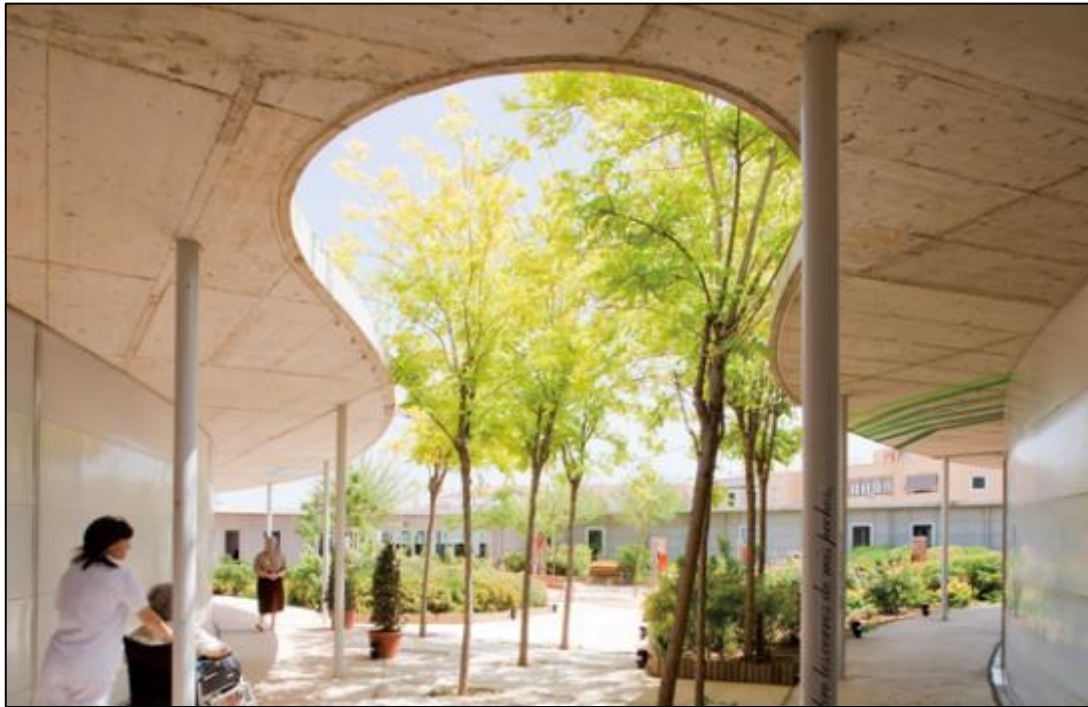
Figura 24. Fotografía del patio central del Centro Geriátrico Santa Manuel.

El centro en su aspecto formal presenta movimientos o curva en los corredores internos, cabe resaltar que en la parte de las cuatro fachadas son rígidas que se integran al paisaje del lugar, pero en el interior se puede ver tres patios con áreas verdes que son los patios azul, verde y amarillo, las cules generar ambiente recreacional donde el usuario se sienta en medio de la naturaleza.

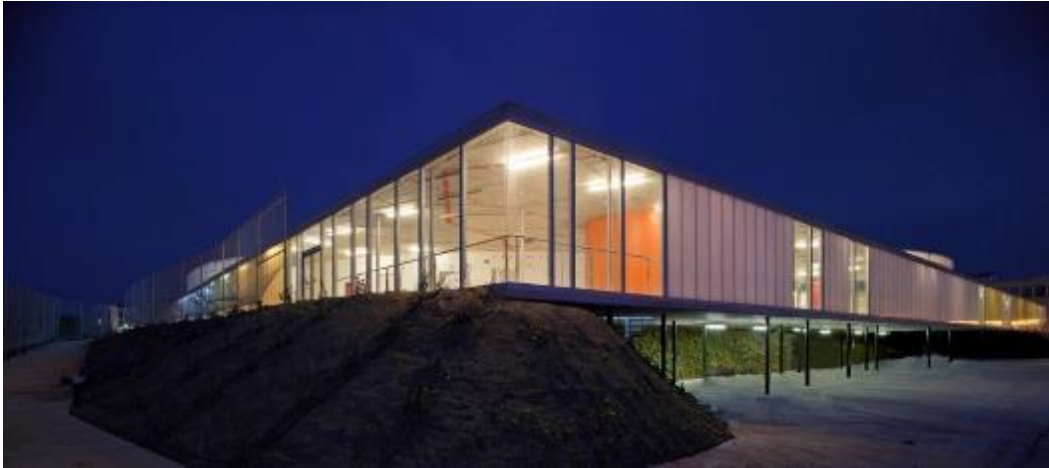
Así mismo, en el aspecto estructural está compuesta por estructuras metálicas, el techo de losa de hormigón, se manejó este sistema para la facilidad de instalación y de fácil transporte, como son los paneles de yeso, los envolventes hechas de paños de policarbonato intercalado con paneles de vidrio y aluminio.

Figura 27. Fotografía de sistema estructural.

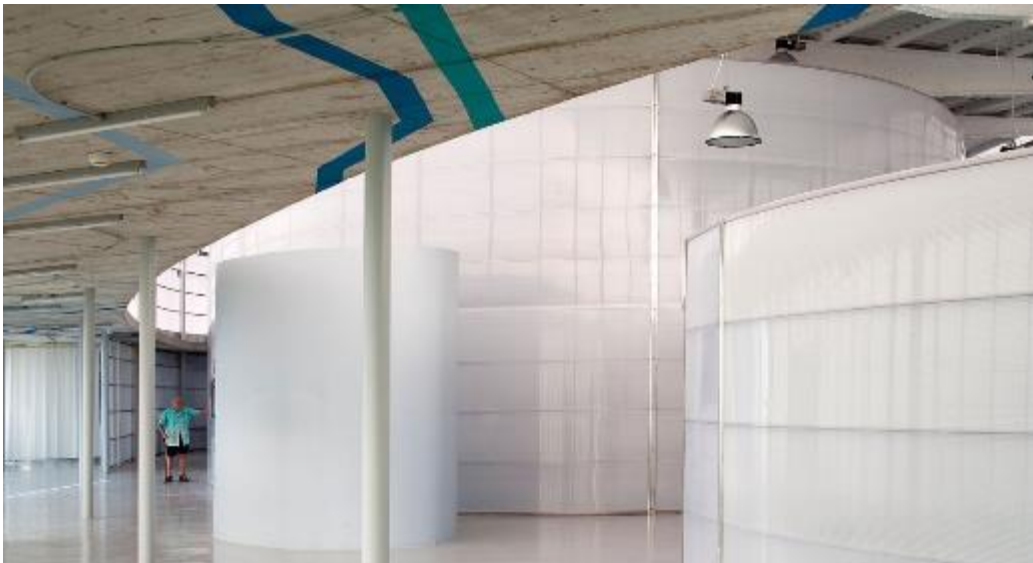
Figura 28. Fotografía del sistema estructural de interior.

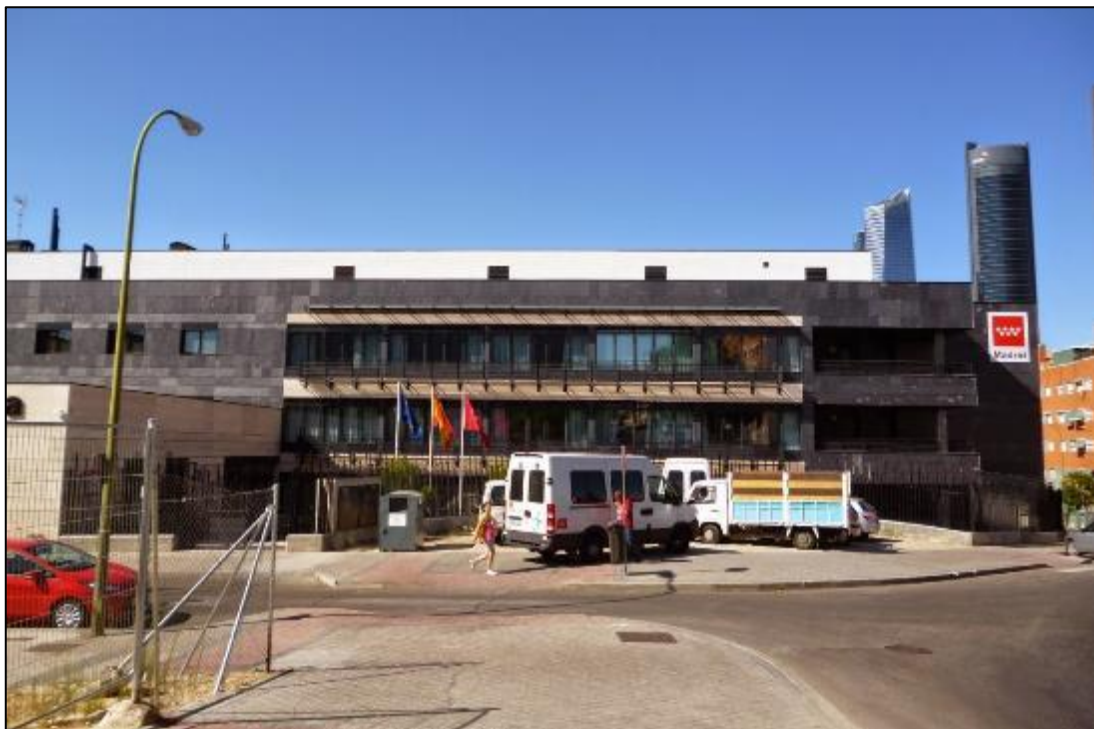
Figura 30. Fachada principal de la residencia y centro de día Isabel la Católica.

Este centro en su aspecto formal se caracteriza por sus formas ortogonales y las que a su vez está compuesta por sus ventanas alargadas de forma horizontal, dando así en la fachada un volumen sobresaliente; una de las cosas rescatables de este centro es la zonificación de los espacios, que la zona residencial es el núcleo de toda la infraestructura y que además se relaciona con todos los espacios complementarios, dando así un buen control administrativo y de salud.

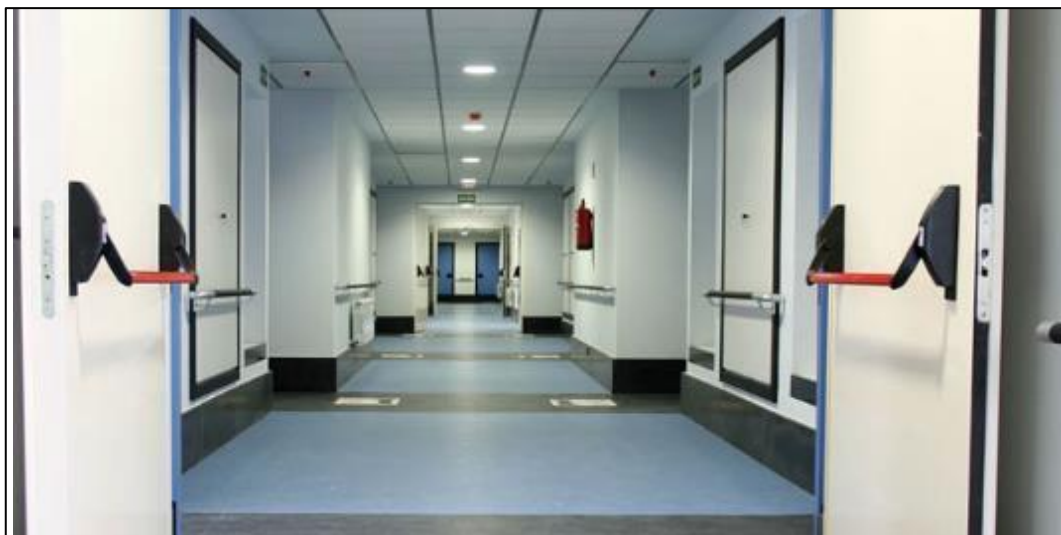
El aspecto estructural de este centro está compuesto por el material típico del país que es el concreto, con los pórticos a los extremos y vigas que sostienen la losa, toda la infraestructura está recubierta con un enchape de color blanco y negro; el techo de esta edificación es plana por lo que en las intenciones se ha proyectado el sistema pluvial para la evacuación de la lluvia.

Figura 32. Corredor central de la residencia y centro de día Isabel la católica.

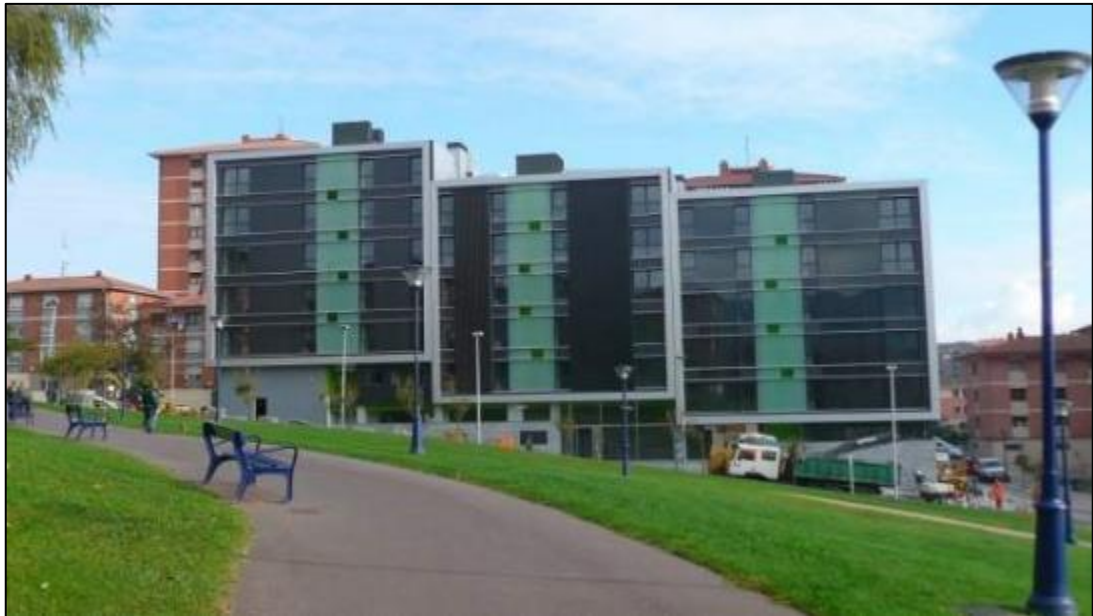
Figura 33. Vista frontal de las viviendas energéticas de Portugalete.

En el aspecto formal este edificio está compuesto por tres volúmenes rectangulares a partir del segundo nivel, y que están bien definidos con los desniveles que presenta, cada volumen presenta distintos tipos de análisis ya que el mismo proyecto tuvo el propósito de implementar sistemas de ganancia de energía y dar un confort térmico; en el primer volumen en que está ubicado en la parte las alta se implantó el sistema de paneles Sandwich Aislante, en la fachada del volumen ubicado en el intermedio

se aplicó el sistema de fachada Solarwall, y en el volumen más baja se aplicó el sistema de Muro Trombe.

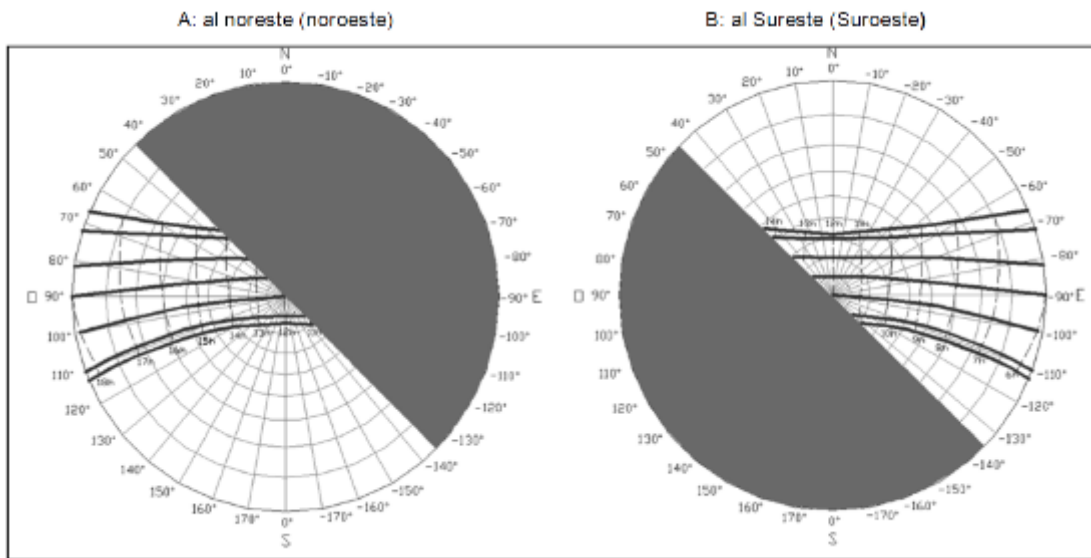
Con este grafico Corrales, M. describe que la segunda alternativa de orientación para una ganancia de calor es al Noroeste donde de tendería captar la radiación solar en los meses de junio, julio y agosto, pero a partir de las 12:00pm; y que también se ganaría radiación solar orientando al Suroeste en los meses de diciembre, enero y febrero, pero en las mañanas hasta las 12:00pm.

Figura 38: Asoleamiento de superficie verticales orientadas al noroeste y suroeste (Noroeste y Suroeste) en Huaraz

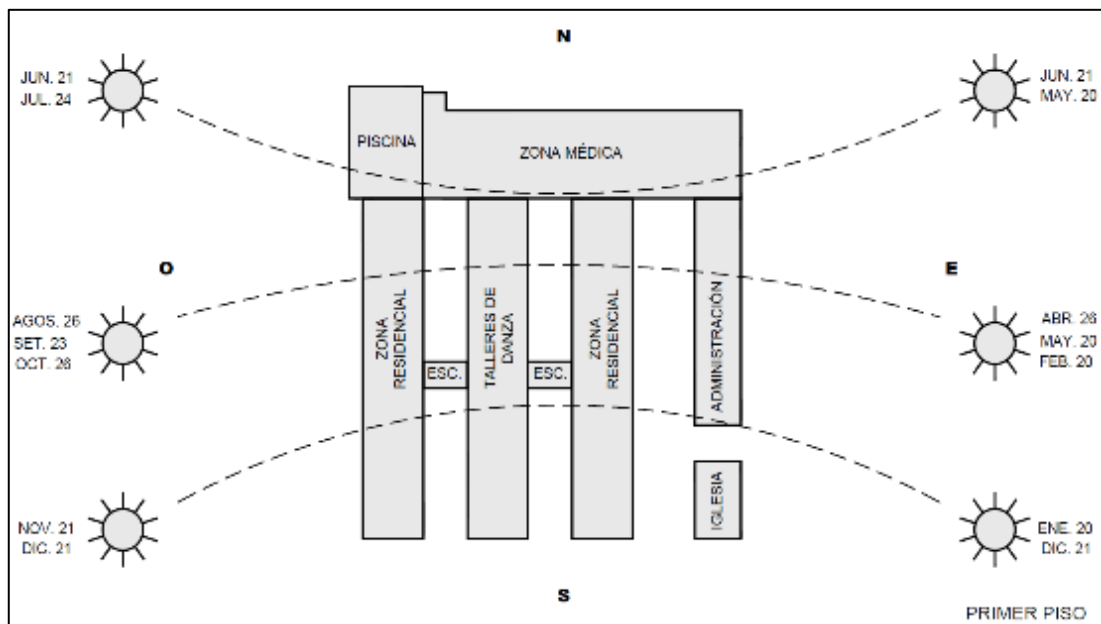
En este diagrama del primer piso se detalla la eliminación que tiene las zonas residenciales durante todo el mes del año; a su vez la piscina tendría una buena radiación solar durante toda la tarde de todo el mes.

Figura 41: Esquema de localización de ambientes del primer piso del centro geriátrico.

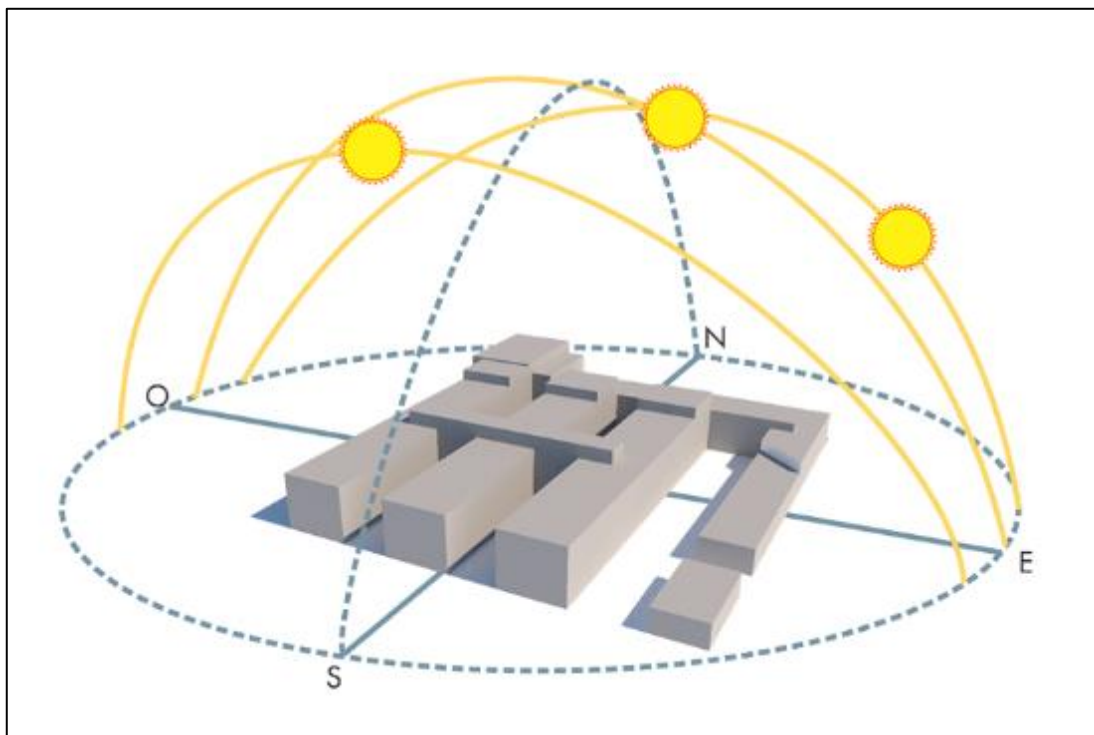
Figura 44: esquema del asoleamiento en perspectiva del recorrido del sol en el centro geriátrico.
