**Evaluación de la vulnerabilidad sísmica mediante el método
del AIS en las viviendas de cayhuayna alta del Distrito de
Pillco Marca - Huánuco**

Tesis para obtener el título profesional de ingeniero civil

Palacios Machado, Paulino Javier

2021

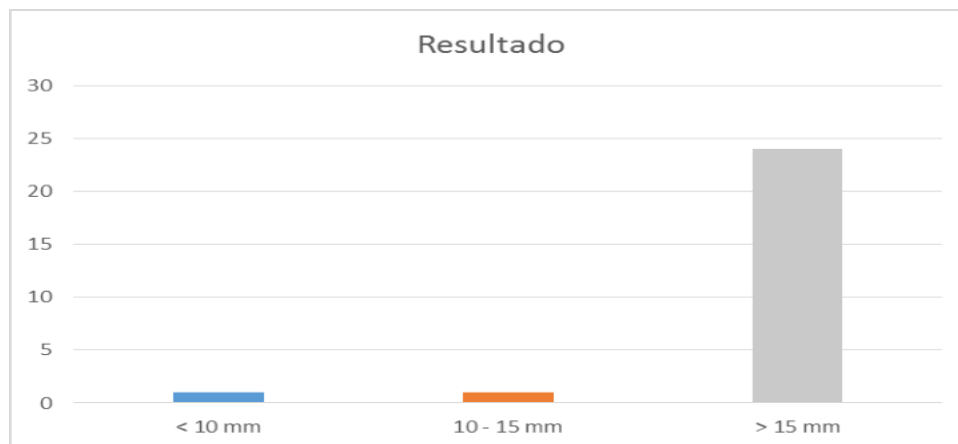
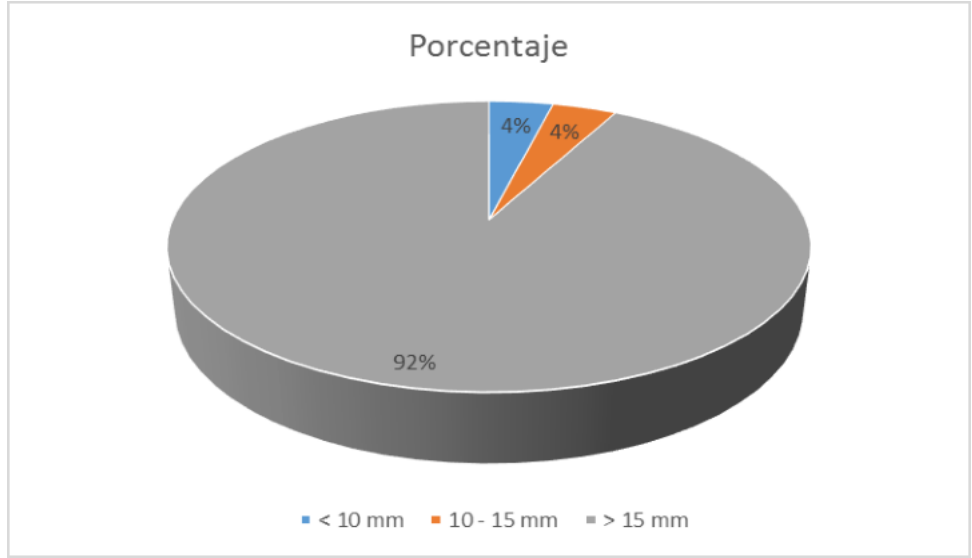
Figura 42 Resultado de espesor de mortero.

De la Tabla N° 10 se define de la encuesta realizada a 26 viviendas en el PJ. Los Jazmines Cayhuayna Alta, 1 vivienda utilizo < 10 mm para el espesor del mortero de 3.85 %, 1 utilizo 10 – 15 mm para el espesor del mortero de 3.85 % y 20 viviendas se calificó de > 15 mm para el espesor del mortero de 92.31 %

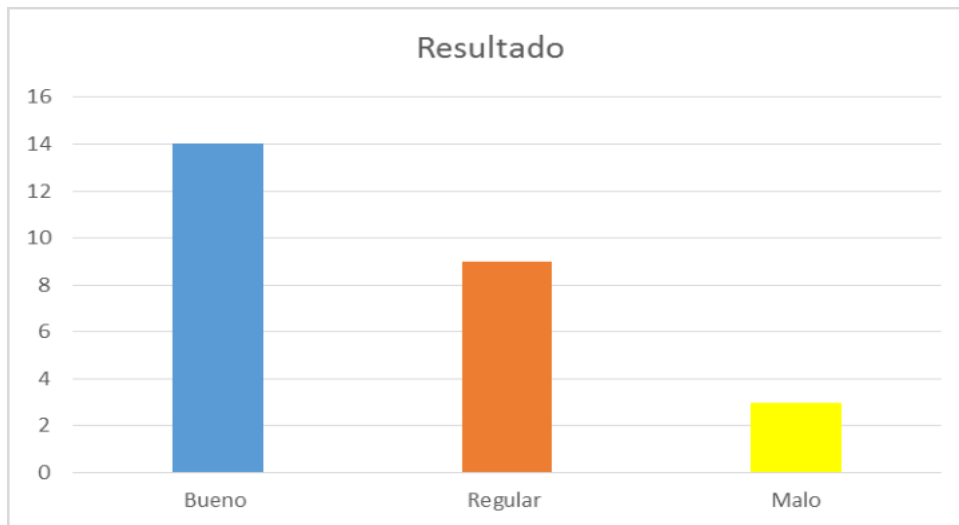
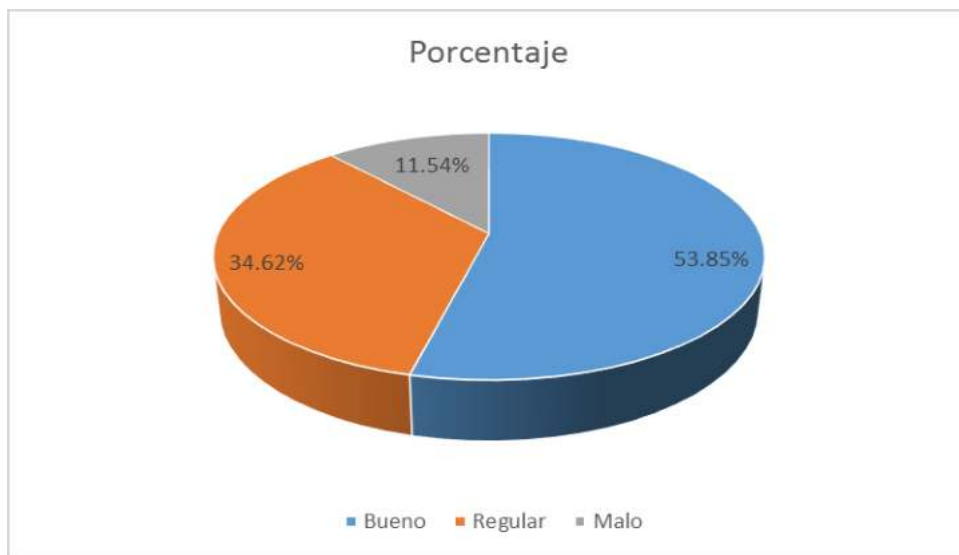
Figura 44 Resultado de conservación de las columnas

De la Tabla N° 11 se define de la encuesta realizada a 26 viviendas en el PJ. Los Jazmines Cayhuayna Alta, en 14 viviendas las columnas están en estado de conservación bueno de 53.85 %, en 9 viviendas las columnas están en estado regular de 34.62 % y en 3 de las viviendas las columnas están en estado malo de 11.54 %

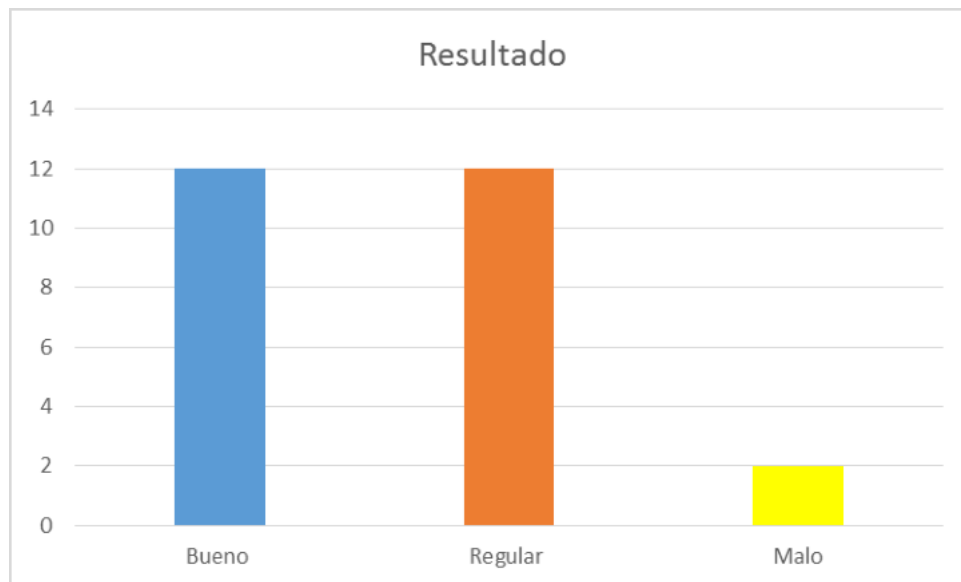
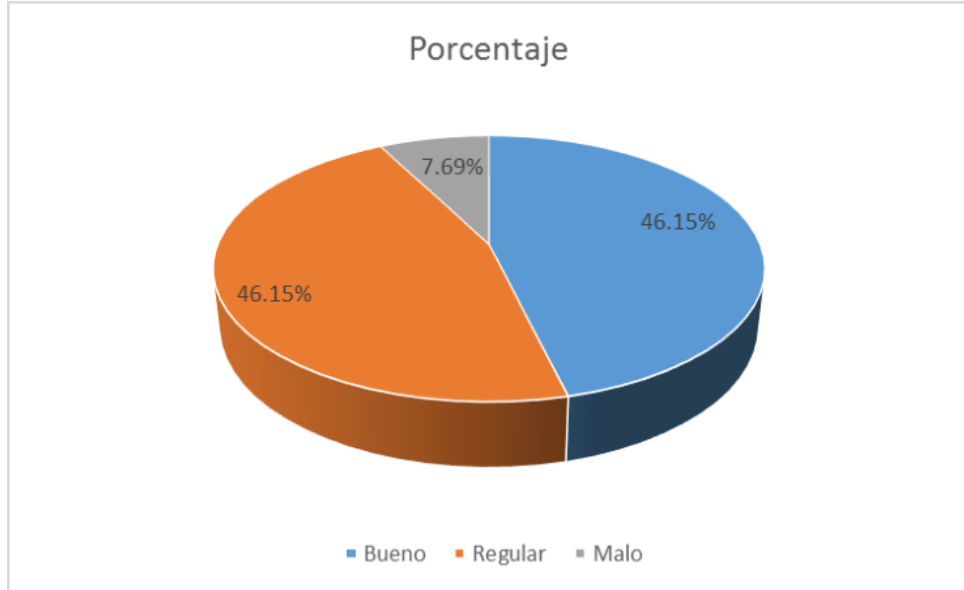
Figura 46 Resultado de conservación de las vigas

De la Tabla N° 12 se define de la encuesta realizada a 26 viviendas en el PJ. Los Jazmines Cayhuayna Alta, en 12 viviendas las vigas están en estado de conservación bueno de 46.15%, en 12 viviendas las vigas están en estado regular de 46.15% y en 2 de las viviendas las vigas están en estado malo de 7.69%

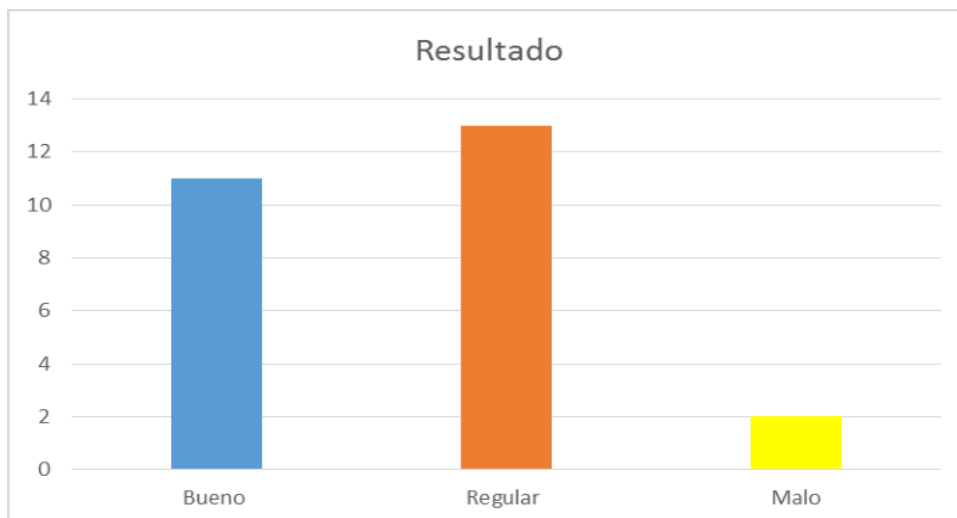
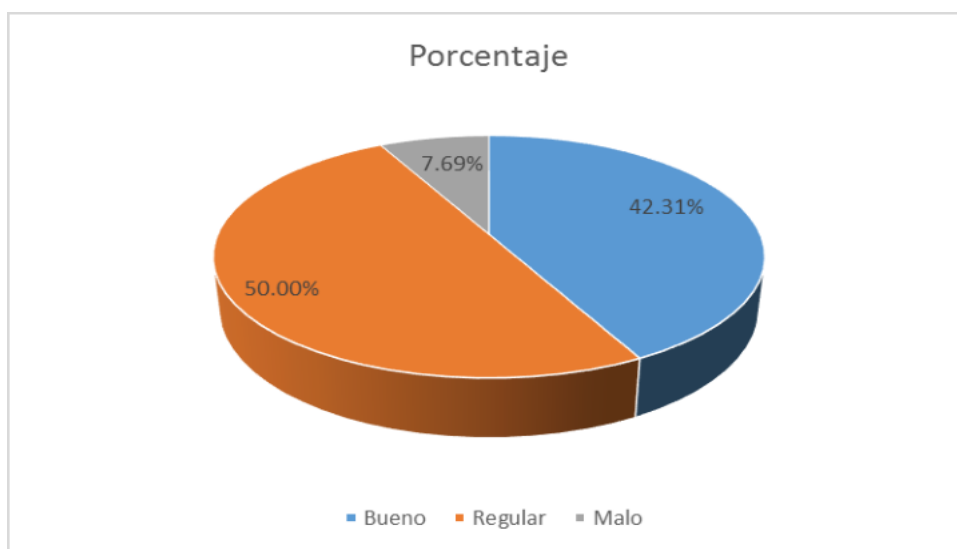
Figura 48 Resultado de conservación de los techos.

De la Tabla N° 13 se define de la encuesta realizada a 26 viviendas en el PJ. Los Jazmines Cayhuayna Alta, en 11 viviendas los techos están en estado de conservación bueno de 42.31%, 13 viviendas los techos están en estado regular de 50.00 % y en 2 de las viviendas los techos están en estado malo de 7.69%

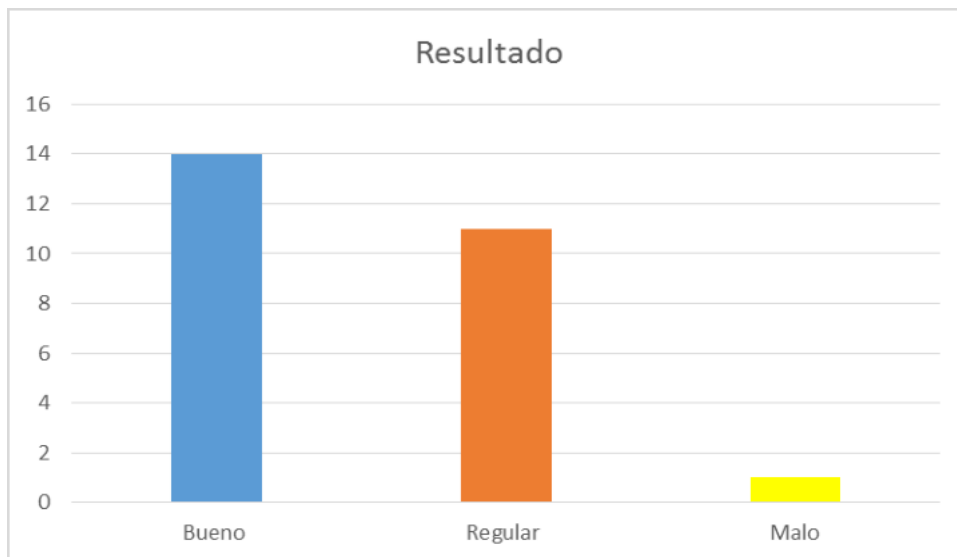
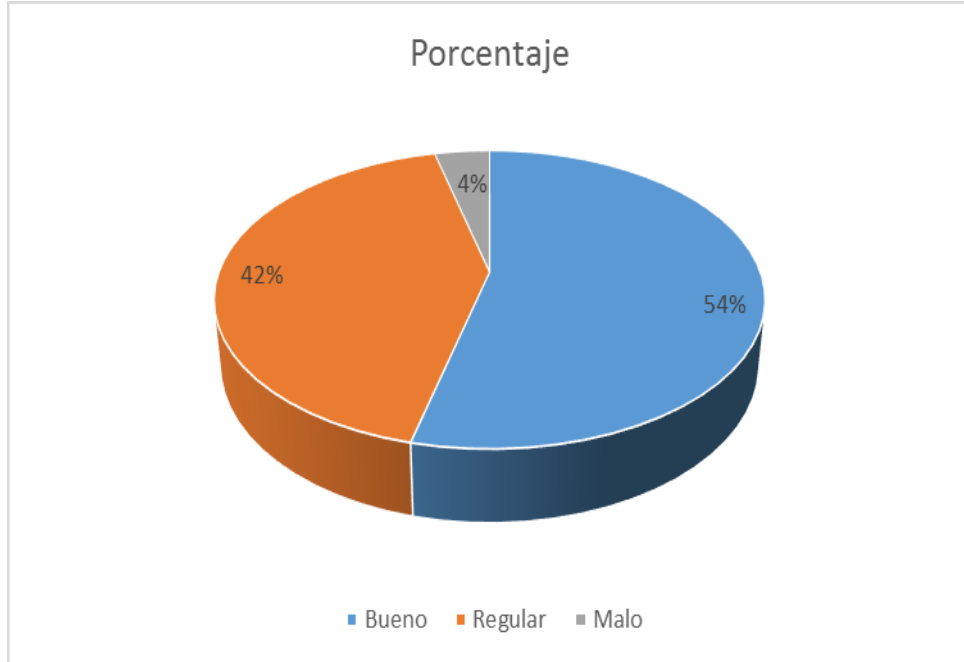
Figura 50 Resultado de Muros de albañilería.

De la Tabla N° 14 se define de la encuesta realizada a 26 viviendas en el PJ. Los Jazmines Cayhuayna Alta, en 14 viviendas los muros de albañilería están en estado bueno de 53.85 %, en 11 de las viviendas los muros de albañilería están en estado regular de 42.31 % y 1 vivienda los muros de albañilería están en estado malo de 3.85 %

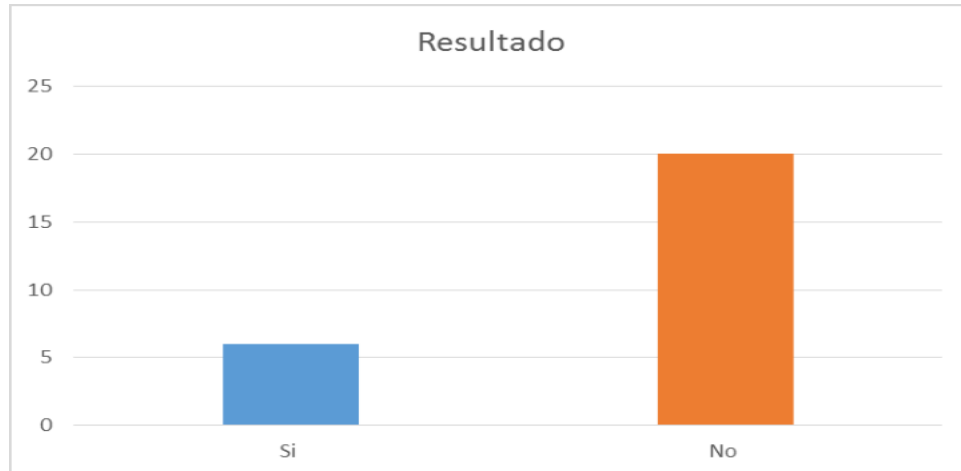
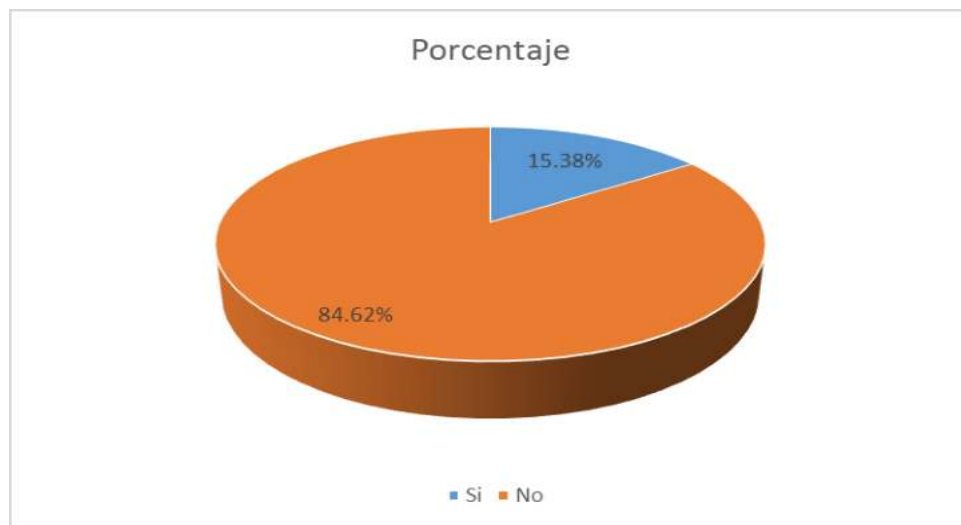
Figura 52 Resultado de junta sísmica.

De la Tabla N° 15 se define de la encuesta realizada a 26 viviendas en el PJ. Los Jazmines Cayhuayna Alta, en 6 viviendas tienen junta sísmica de 23.08 % las estructuras están separados y en 20 de las viviendas no tienen junta sísmica las estructuras de 76.92 %

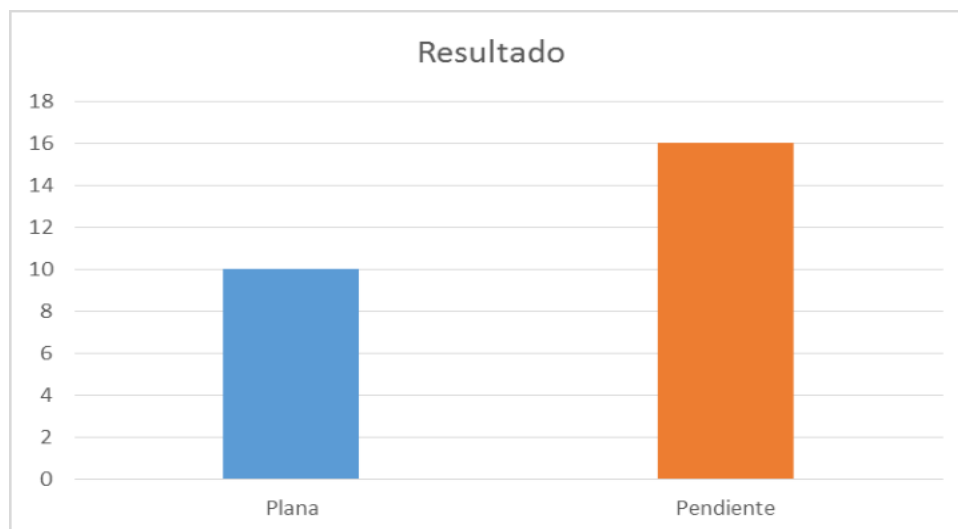
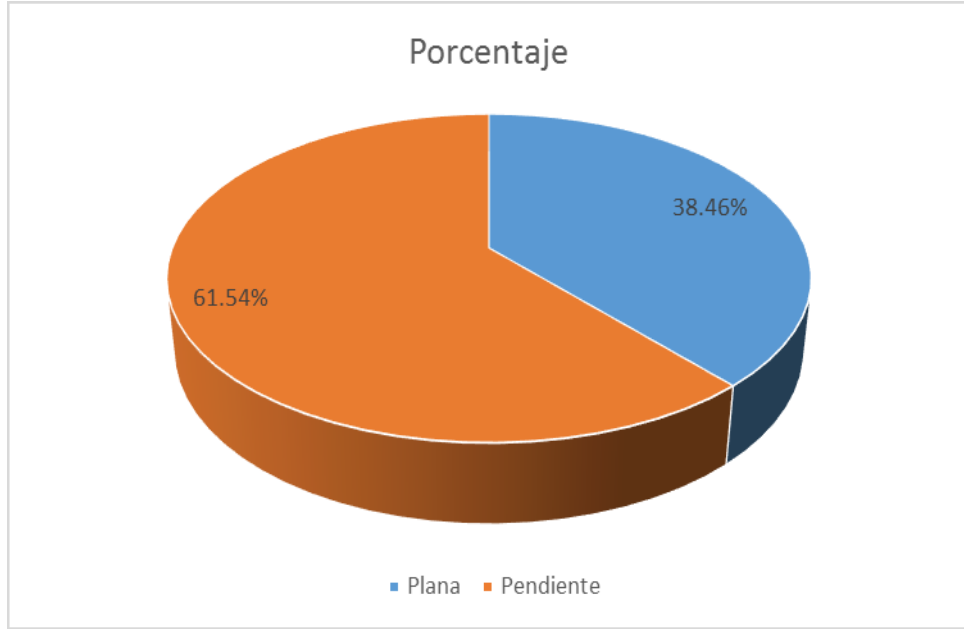
Figura 54 Resultado de la topografía de terreno

De la Tabla N° 16 se define de la encuesta realizada a 26 viviendas en el PJ. Los Jazmines Cayhuayna Alta, en 10 viviendas la topografía del terreno es plana de 38.46% y en 16 viviendas la topografía del terreno es pendiente de 61.54 %

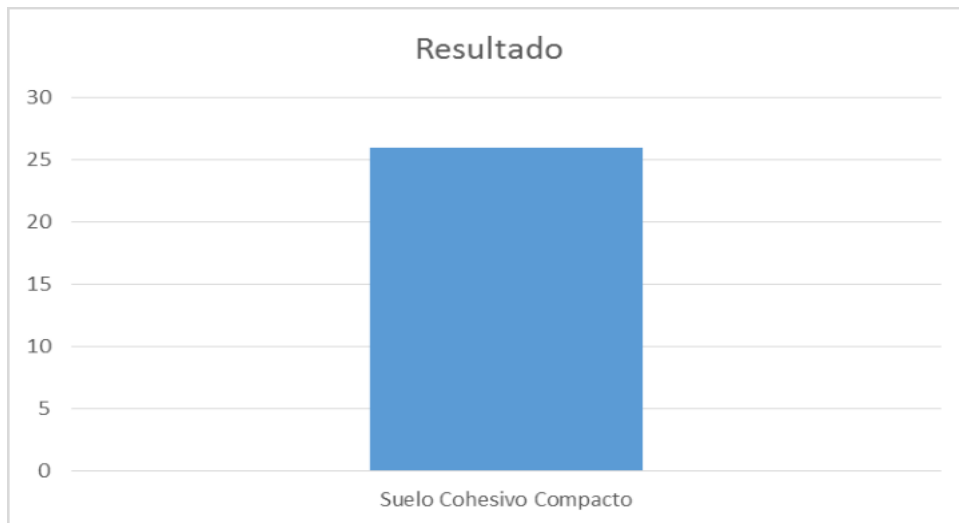
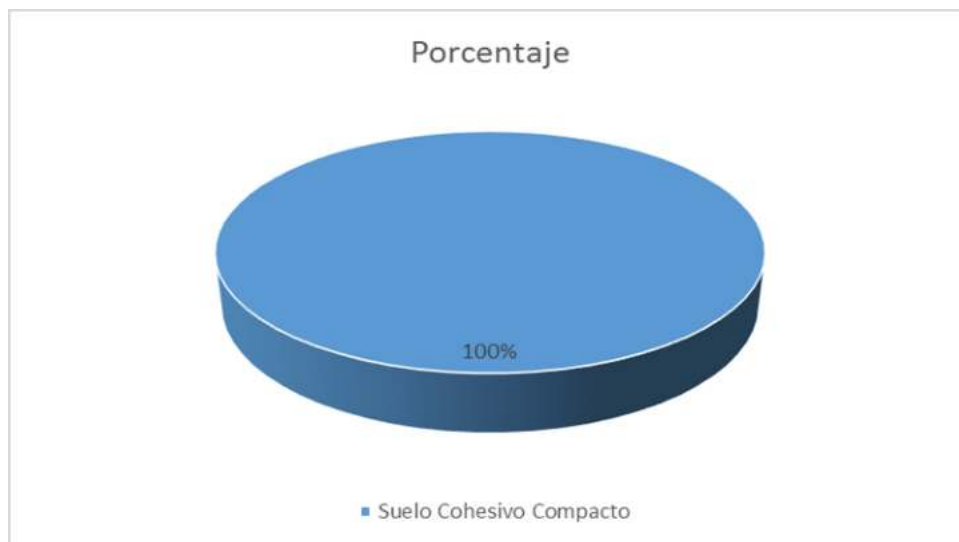
Figura 56 Resultado de la tipología de terreno

De la Tabla N° 17 se define de la encuesta realizada a 26 viviendas en el PJ. Los Jazmines Cayhuayna Alta, en 26 viviendas están en suelo tipo S2 de 100.00 % y califica con la norma E.30 de Suelo Cohesivo Compacto

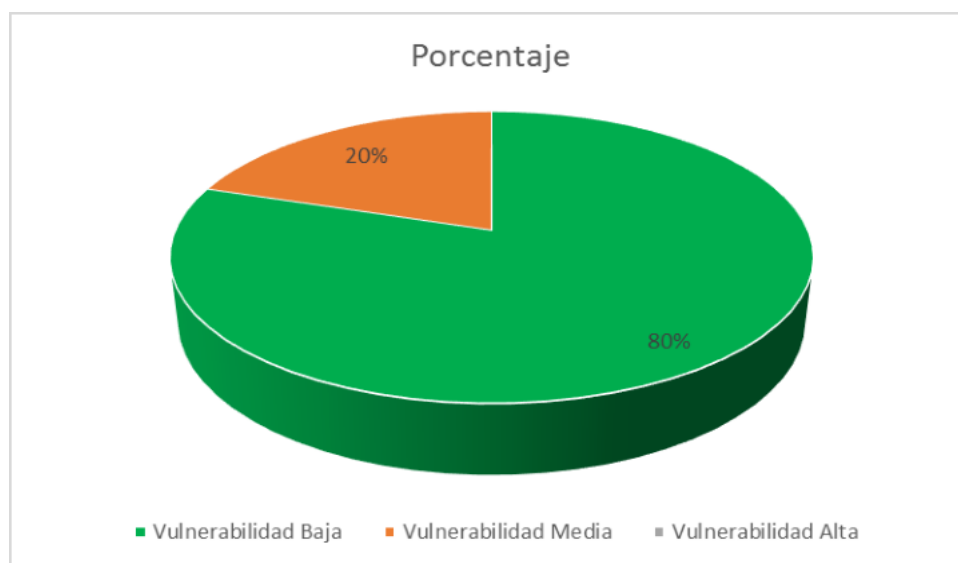
Los resultados mostrados en la Figura de vulnerabilidad, en los aspectos geométricos, constructivos y estructurales, la vivienda ubicada en el P.J. Los Jazmines, luego de ser evaluado con criterios y comparación con patrones generales con el método del AIS, se determinaron la calificación como vivienda de vulnerabilidad Baja información dada por el propietario.

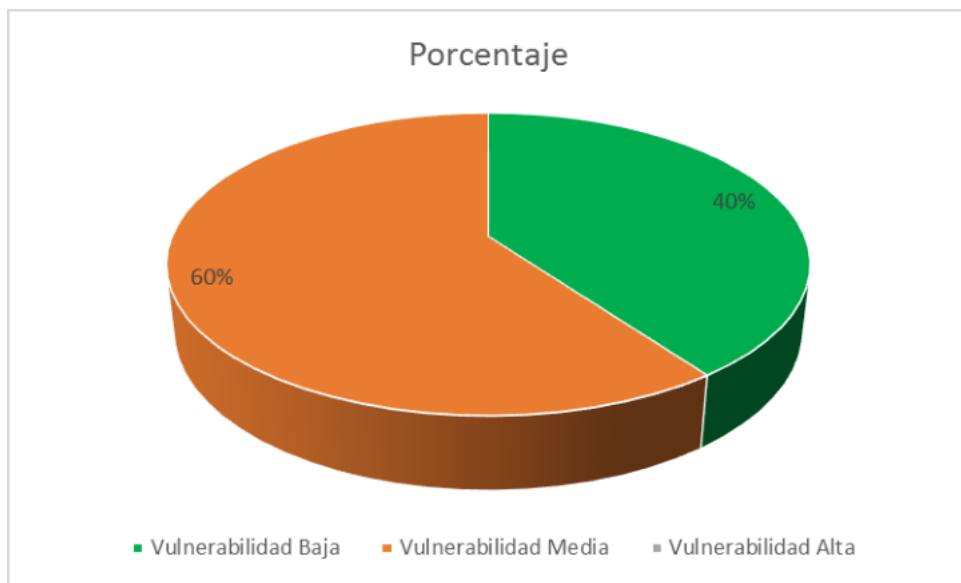
Los resultados mostrados en la Figura de vulnerabilidad, en los aspectos geométricos, constructivos y estructurales, la vivienda ubicada en el PJ. Los Jazmines, luego de ser evaluado con criterios y comparación con patrones generales con el método del AIS, se determinaron la calificación como vivienda de vulnerabilidad Media información dada por el propietario.

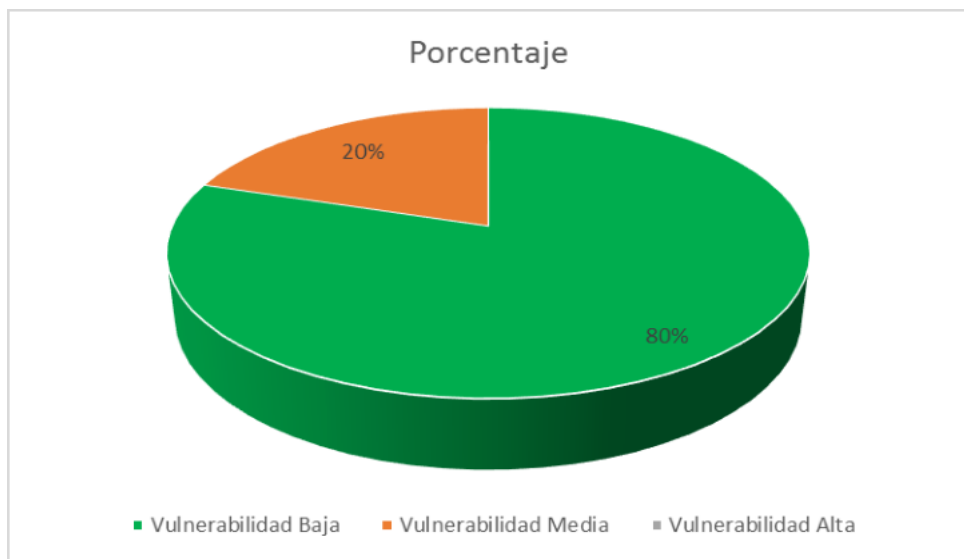
Los resultados mostrados en la Figura de vulnerabilidad, en los aspectos geométricos, constructivos y estructurales, la vivienda ubicada en el P.J. Los Jazmines, luego de ser evaluado con criterios y comparación con patrones generales con el método del AIS, se determinaron la calificación como vivienda de vulnerabilidad Baja información dada por el propietario.

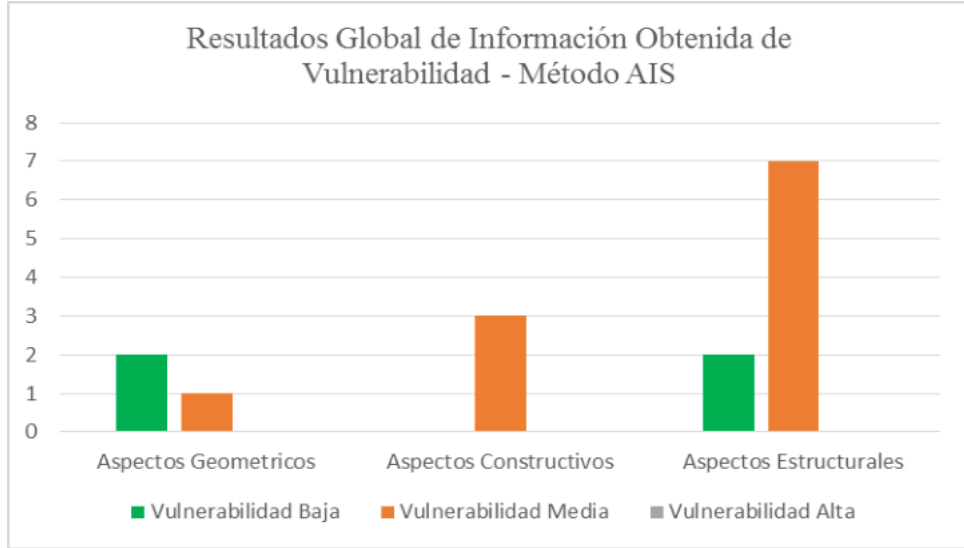
Los resultados mostrados en la Figura de vulnerabilidad, en los aspectos geométricos, constructivos y estructurales, la vivienda ubicada en el P.J. Los Jazmines, luego de ser evaluado con criterios y comparación con patrones generales con el método del AIS, se determinaron la calificación como vivienda de vulnerabilidad Media información dada por el propietario.

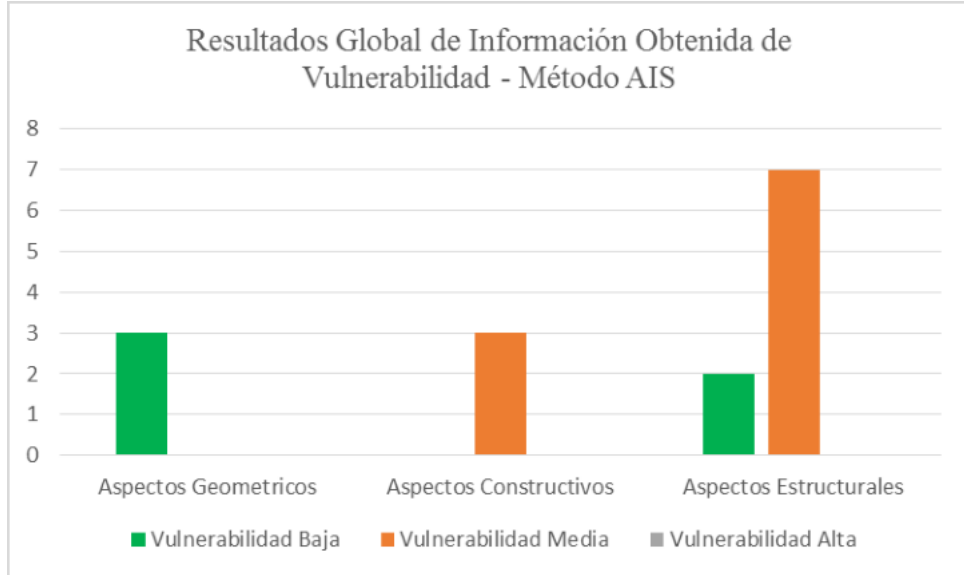
Los resultados mostrados en la Figura de vulnerabilidad, en los aspectos geométricos, constructivos y estructurales, la vivienda ubicada en el PJ. Los Jazmines, luego de ser evaluado con criterios y comparación con patrones generales con el método del AIS, se determinaron la calificación como vivienda de vulnerabilidad Media información dada por el propietario.

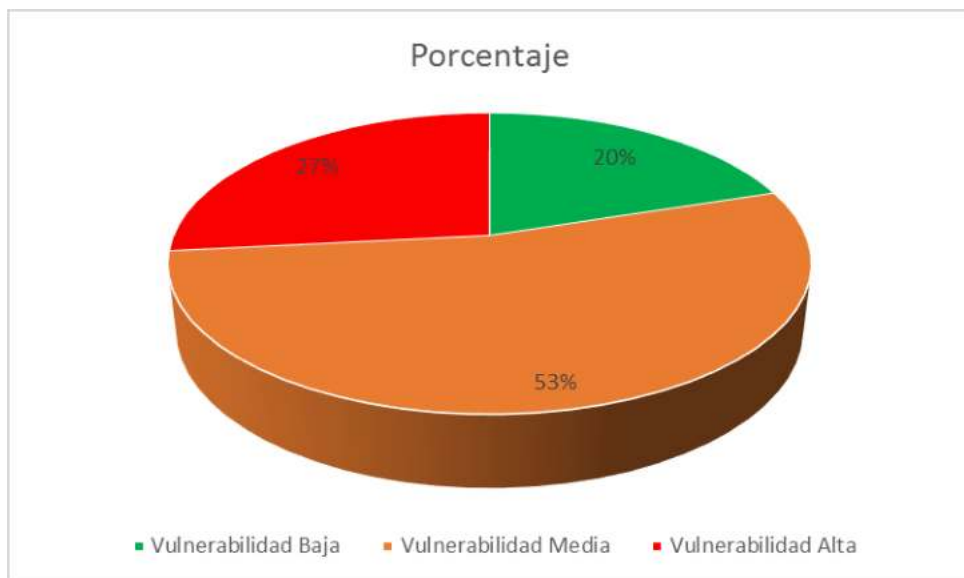
Los resultados mostrados en la Figura de vulnerabilidad, en los aspectos geométricos, constructivos y estructurales, la vivienda ubicada en el PJ. Los Jazmines, luego de ser evaluado con criterios y comparación con patrones generales con el método del AIS, se determinaron la calificación como vivienda de vulnerabilidad Media información dada por el propietario.

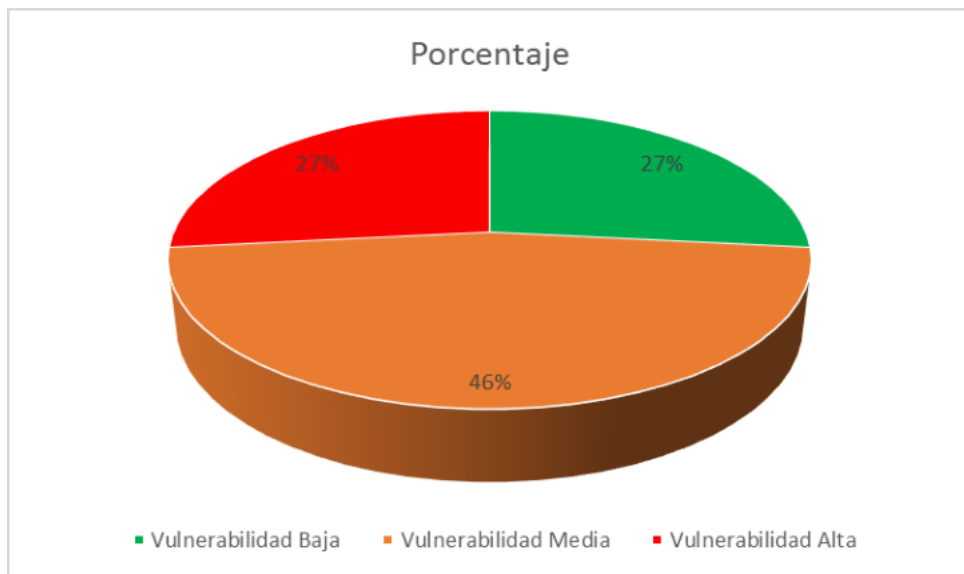
Los resultados mostrados en la Figura de vulnerabilidad, en los aspectos geométricos, constructivos y estructurales, la vivienda ubicada en el PJ. Los Jazmines, luego de ser evaluado con criterios y comparación con patrones generales con el método del AIS, se determinaron la calificación como vivienda de vulnerabilidad Media información dada por el propietario.

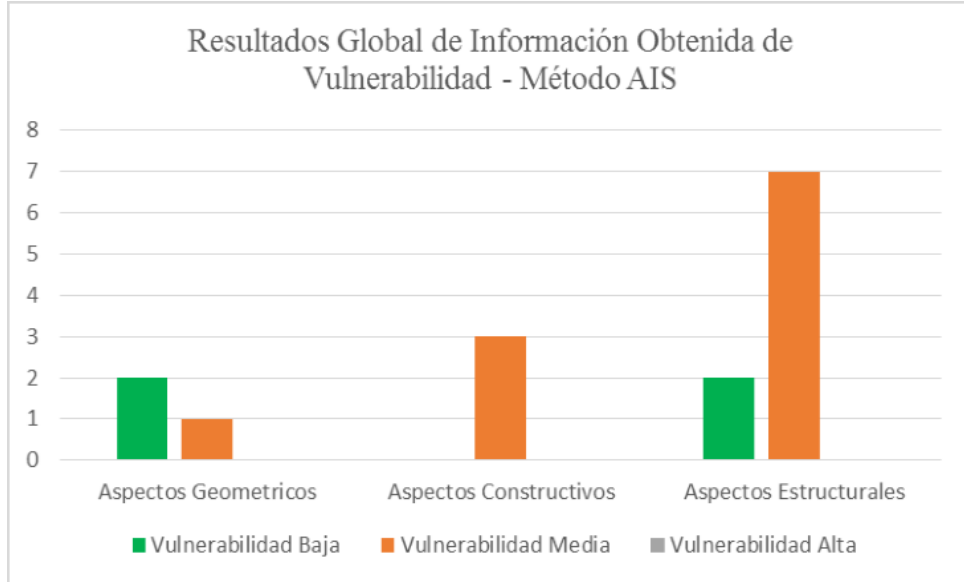
Los resultados mostrados en la Figura de vulnerabilidad, en los aspectos geométricos, constructivos y estructurales, la vivienda ubicada en el PJ. Los Jazmines, luego de ser evaluado con criterios y comparación con patrones generales con el método del AIS, se determinaron la calificación como vivienda de vulnerabilidad Media información dada por el propietario.

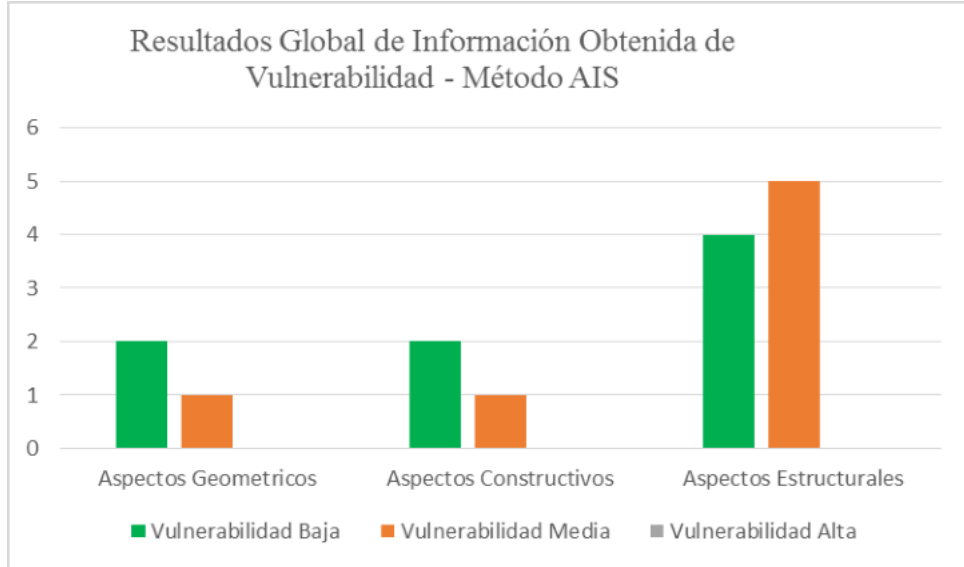
Los resultados mostrados en la Figura de vulnerabilidad, en los aspectos geométricos, constructivos y estructurales, la vivienda ubicada en el P.J. Los Jazmines, luego de ser evaluado con criterios y comparación con patrones generales con el método del AIS, se determinaron la calificación como vivienda de vulnerabilidad Baja información dada por el propietario.

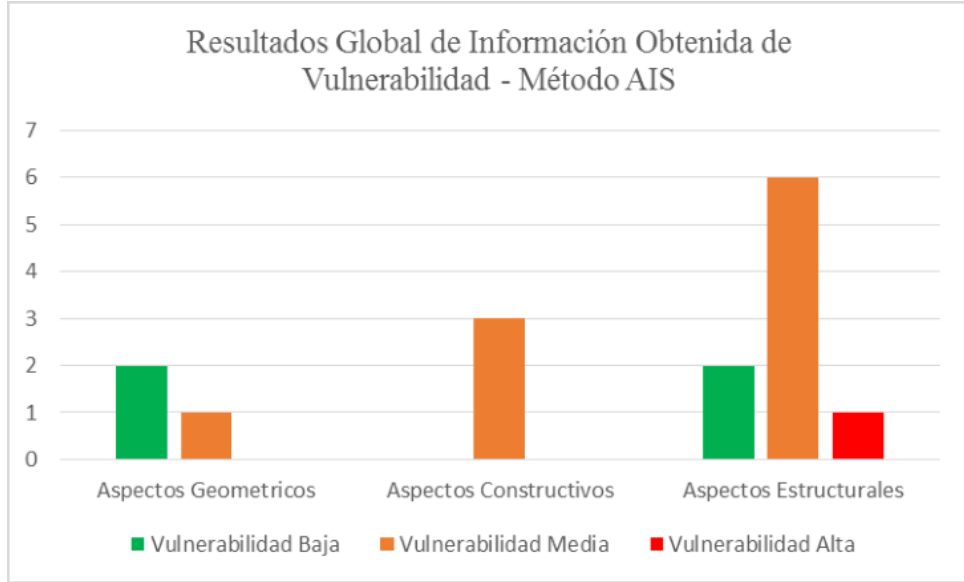
Los resultados mostrados en la Figura de vulnerabilidad, en los aspectos geométricos, constructivos y estructurales, la vivienda ubicada en el PJ. Los Jazmines, luego de ser evaluado con criterios y comparación con patrones generales con el método del AIS, se determinaron la calificación como vivienda de vulnerabilidad Media información dada por el propietario.

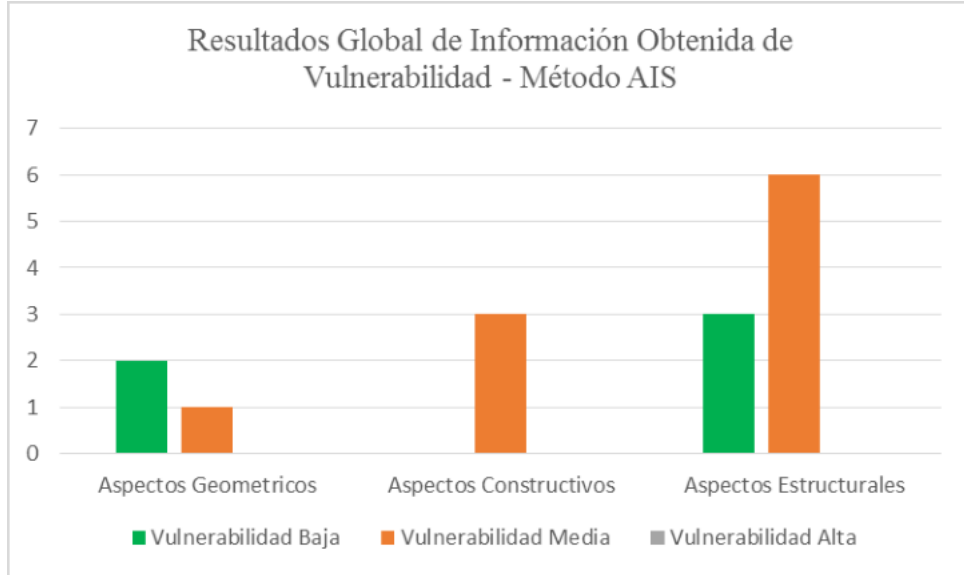
Los resultados mostrados en la Figura de vulnerabilidad, en los aspectos geométricos, constructivos y estructurales, la vivienda ubicada en el P.J. Los Jazmines, luego de ser evaluado con criterios y comparación con patrones generales con el método del AIS, se determinaron la calificación como vivienda de vulnerabilidad Media información dada por el propietario.

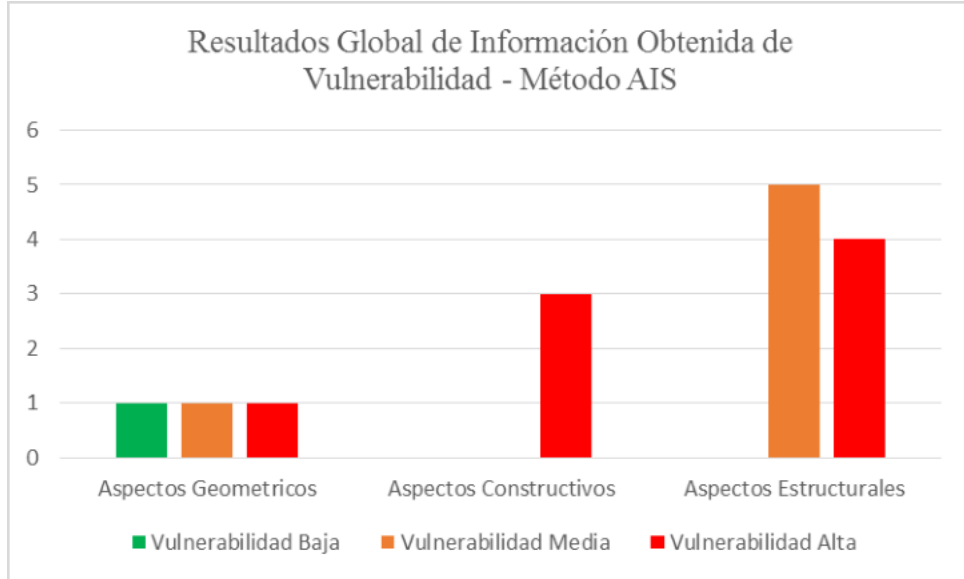
Los resultados mostrados en la Figura de vulnerabilidad, en los aspectos geométricos, constructivos y estructurales, la vivienda ubicada en el P.J. Los Jazmines, luego de ser evaluado con criterios y comparación con patrones generales con el método del AIS, se determinaron la calificación como vivienda de vulnerabilidad Alta información dada por el propietario.

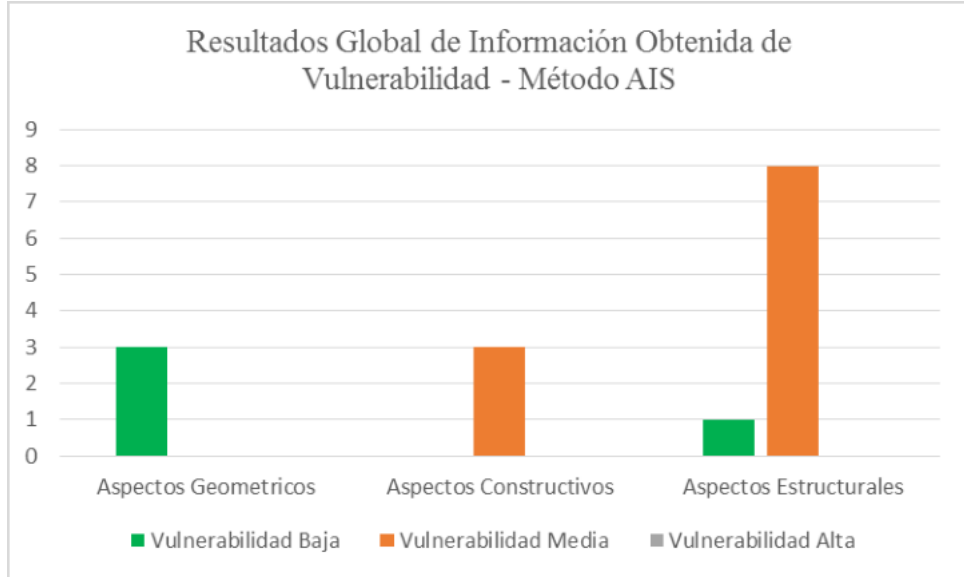
Los resultados mostrados en la Figura de vulnerabilidad, en los aspectos geométricos, constructivos y estructurales, la vivienda ubicada en el PJ. Los Jazmines, luego de ser evaluado con criterios y comparación con patrones generales con el método del AIS, se determinaron la calificación como vivienda de vulnerabilidad Media información dada por el propietario.

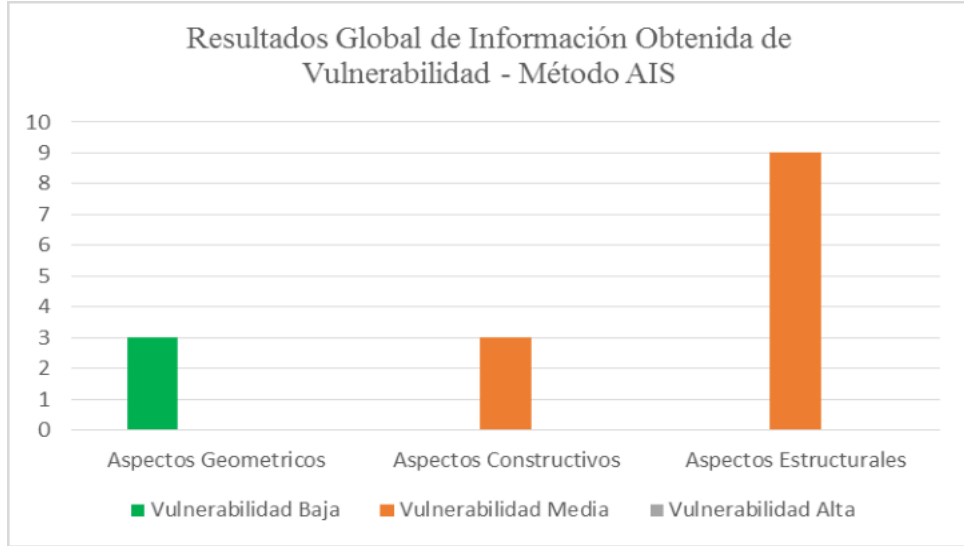
Los resultados mostrados en la Figura de vulnerabilidad, en los aspectos geométricos, constructivos y estructurales, la vivienda ubicada en el PJ. Los Jazmines, luego de ser evaluado con criterios y comparación con patrones generales con el método del AIS, se determinaron la calificación como vivienda de vulnerabilidad Media información dada por el propietario.

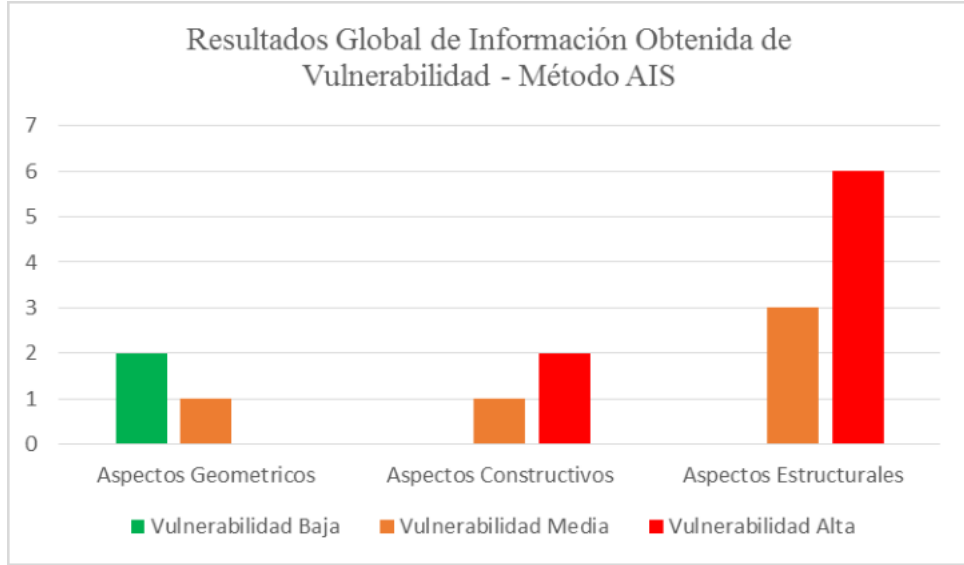
Los resultados mostrados en la Figura de vulnerabilidad, en los aspectos geométricos, constructivos y estructurales, la vivienda ubicada en el PJ. Los Jazmines, luego de ser evaluado con criterios y comparación con patrones generales con el método del AIS, se determinaron la calificación como vivienda de vulnerabilidad Alta información dada por el propietario.

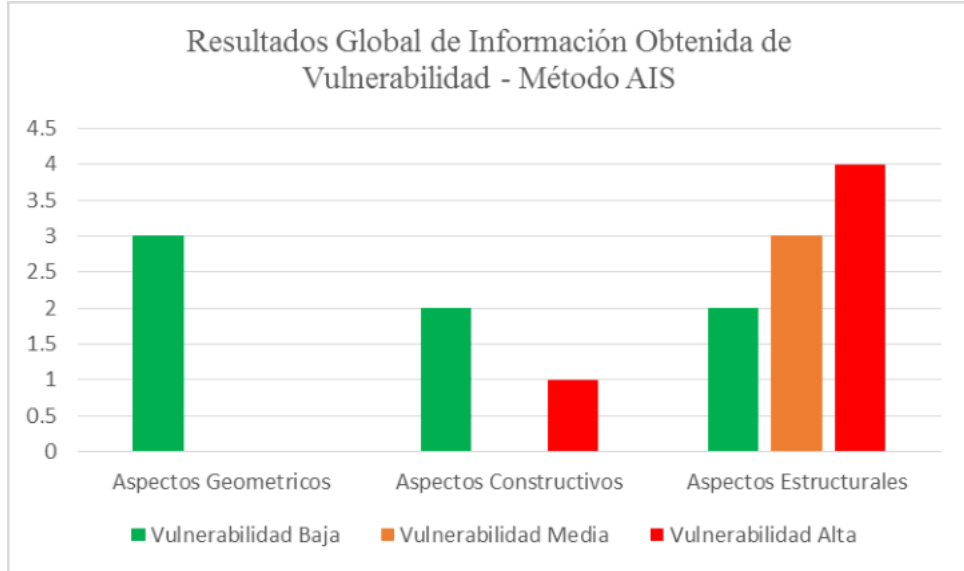
Los resultados mostrados en la Figura de vulnerabilidad, en los aspectos geométricos, constructivos y estructurales, la vivienda ubicada en el P.J. Los Jazmines, luego de ser evaluado con criterios y comparación con patrones generales con el método del AIS, se determinaron la calificación como vivienda de vulnerabilidad Baja información dada por el propietario.

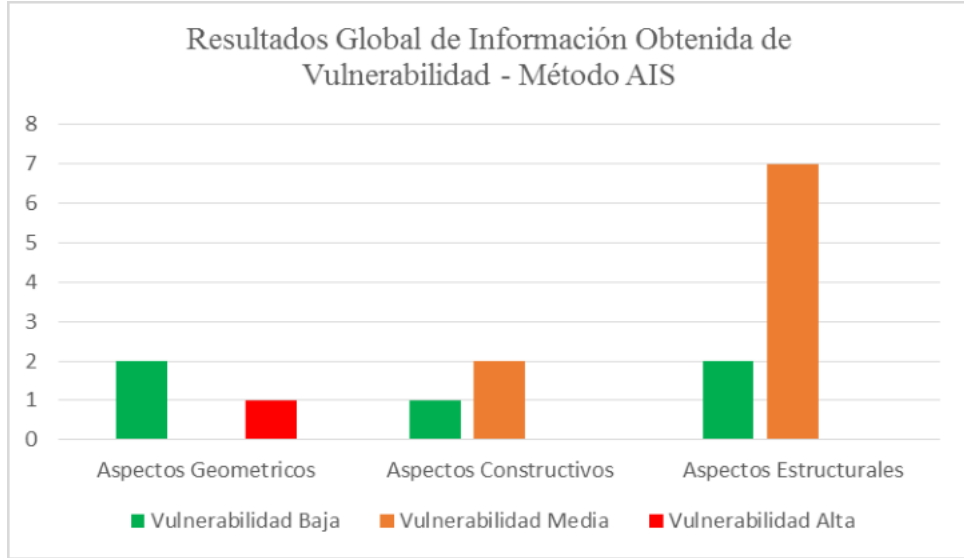
Los resultados mostrados en la Figura de vulnerabilidad, en los aspectos geométricos, constructivos y estructurales, la vivienda ubicada en el PJ. Los Jazmines, luego de ser evaluado con criterios y comparación con patrones generales con el método del AIS, se determinaron la calificación como vivienda de vulnerabilidad Media información dada por el propietario.

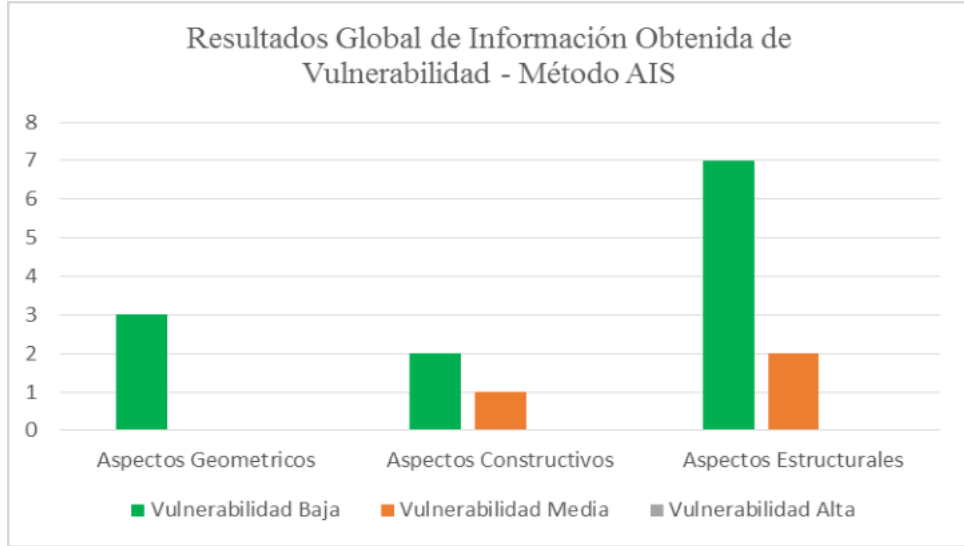
Los resultados mostrados en la Figura de vulnerabilidad, en los aspectos geométricos, constructivos y estructurales, la vivienda ubicada en el P.J. Los Jazmines, luego de ser evaluado con criterios y comparación con patrones generales con el método del AIS, se determinaron la calificación como vivienda de vulnerabilidad Baja información dada por el propietario.

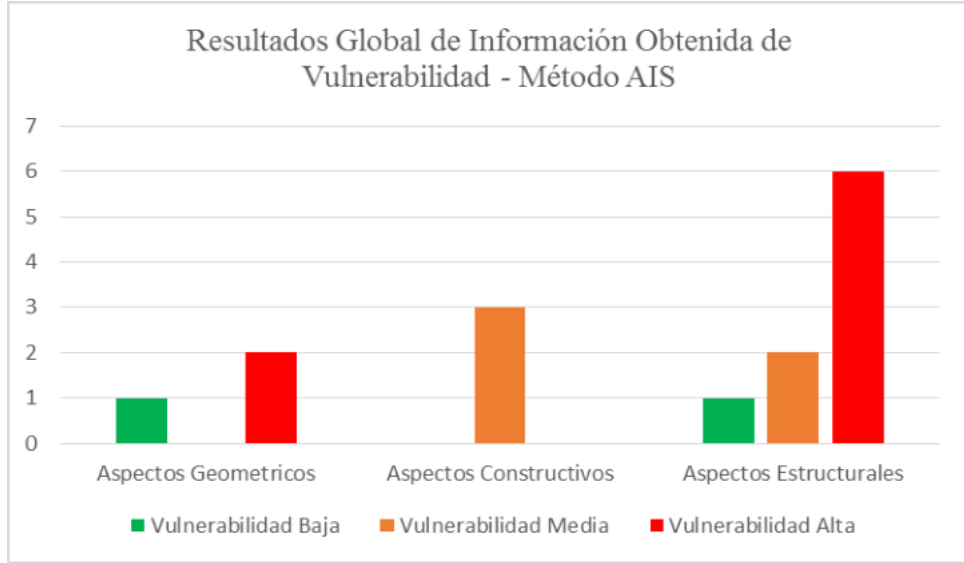
Los resultados mostrados en la Figura de vulnerabilidad, en los aspectos geométricos, constructivos y estructurales, la vivienda ubicada en el PJ. Los Jazmines, luego de ser evaluado con criterios y comparación con patrones generales con el método del AIS, se determinaron la calificación como vivienda de vulnerabilidad Alta información dada por el propietario.

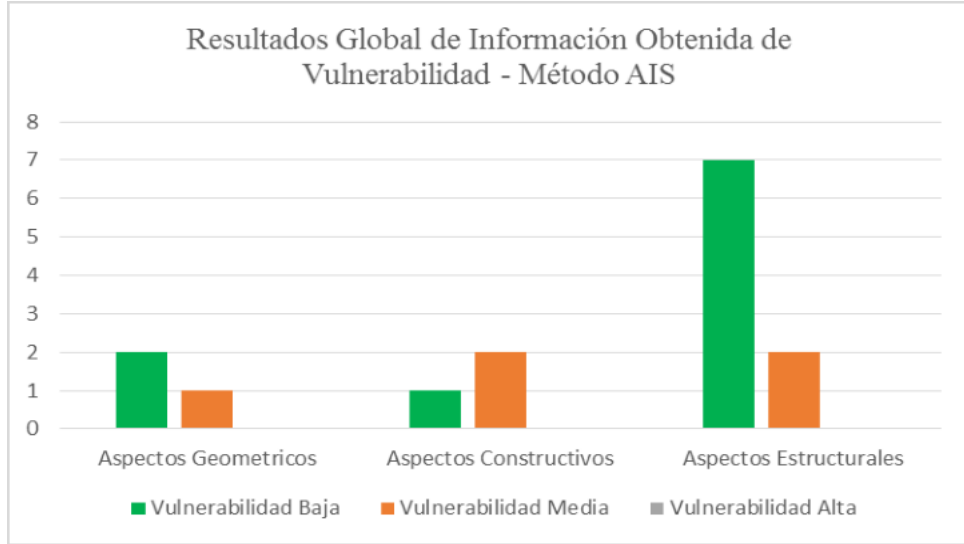
Los resultados mostrados en la Figura de vulnerabilidad, en los aspectos geométricos, constructivos y estructurales, la vivienda ubicada en el P.J. Los Jazmines, luego de ser evaluado con criterios y comparación con patrones generales con el método del AIS, se determinaron la calificación como vivienda de vulnerabilidad Baja información dada por el propietario.

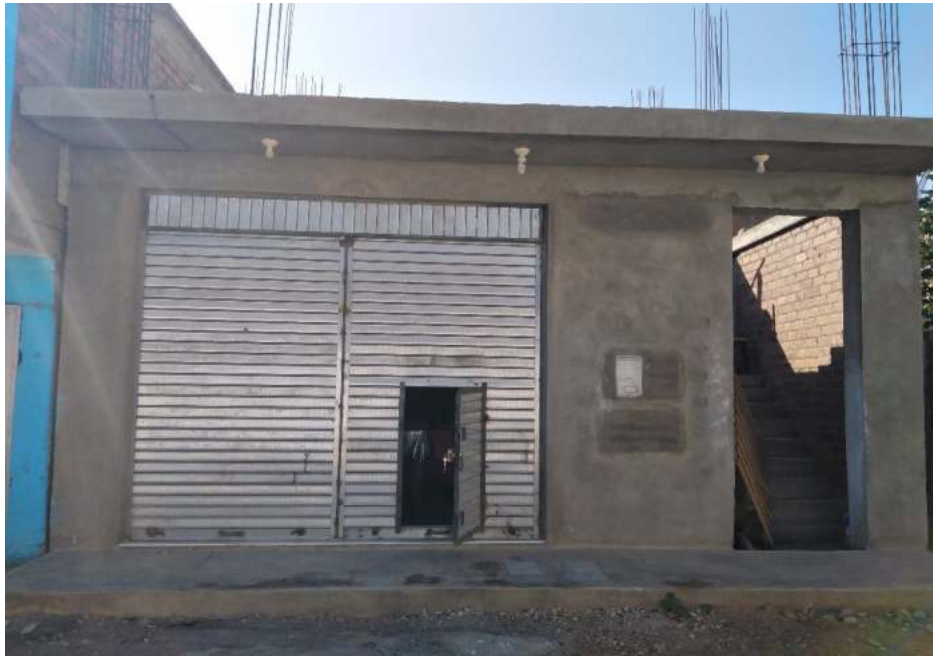
Dirección: P.J. Los Jazmines

Las mamposterías están bien puestos, no presentan deterioro y los ladrillos están colocadas de manera uniforme y continua.
