**Evaluación de la vulnerabilidad sísmica mediante el método
del AIS en las viviendas de cayhuayna alta del Distrito de
Pillco Marca - Huánuco**

Tesis para obtener el título profesional de ingeniero civil

Palacios Machado, Paulino Javier

2021

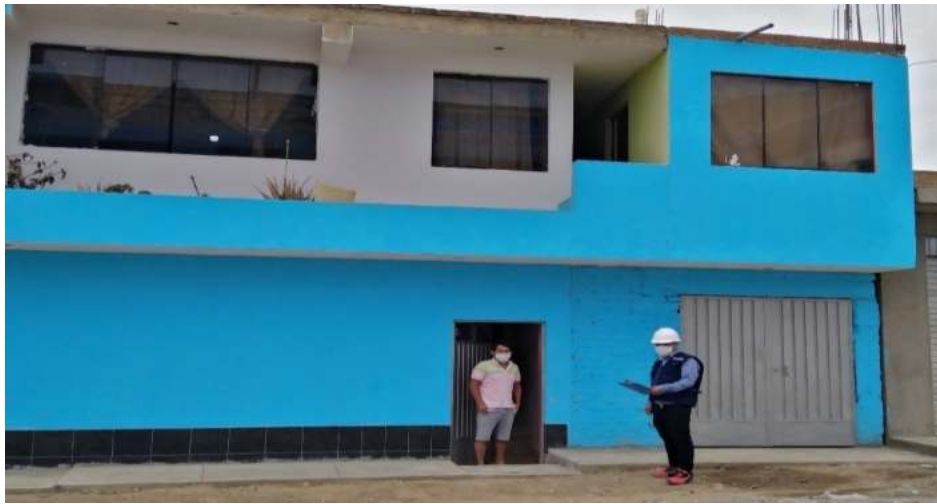
Dirección: PJ. Los Jazmines

Las mamposterías no están bien puestos, presentan deterioro y los ladrillos no están colocadas de manera uniforme y continua.

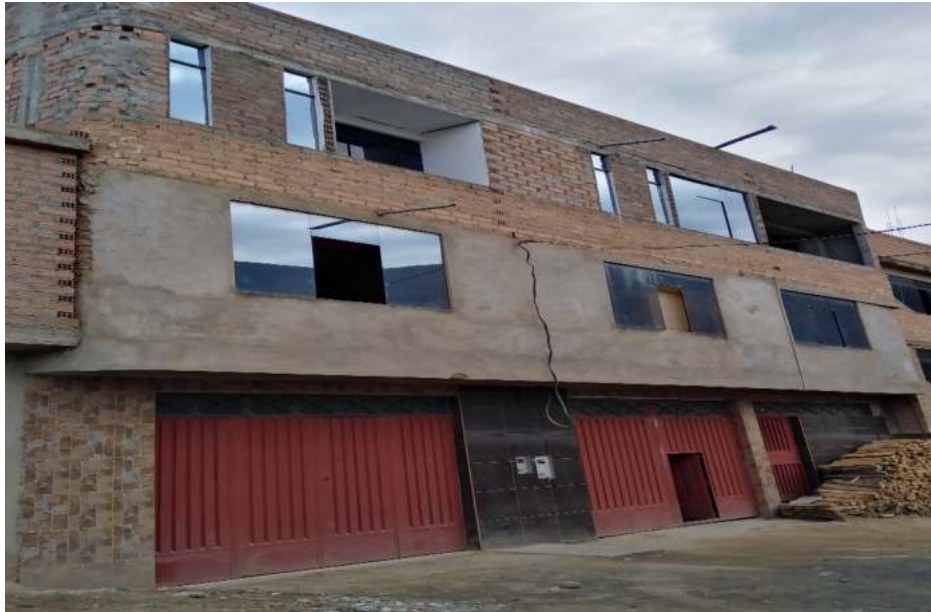
Dirección: P.J. Los Jazmines

Las mamposterías no están bien puestos, presentan deterioro y los ladrillos no están colocadas de manera uniforme y continua.

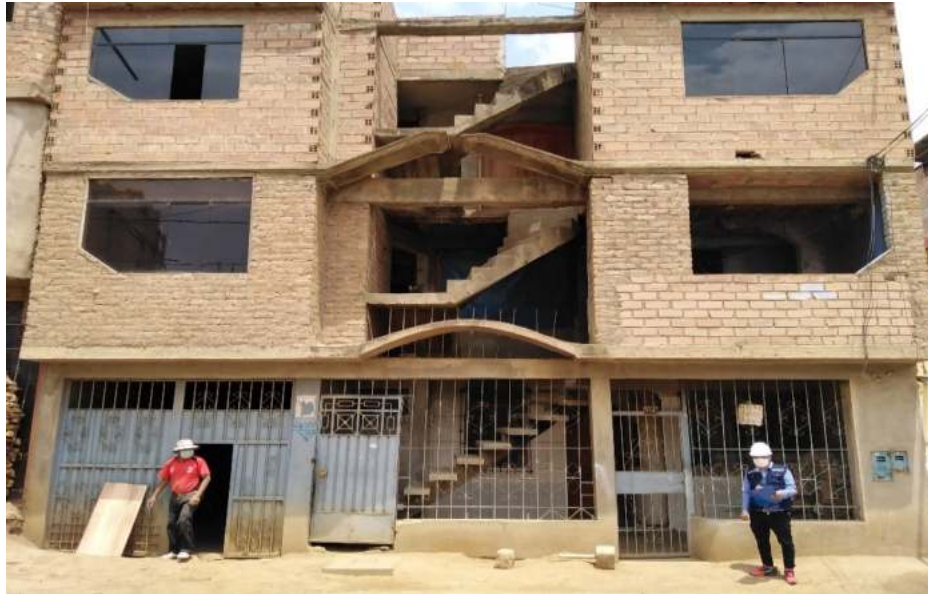
Dirección: P.J. Los Jazmines

Las mamposterías no están bien puestos, presentan deterioro y los ladrillos no están colocadas de manera uniforme y continua.

Calidad de materiales en estado normal, el concreto, mortero, deterioro de ladrillos y en el término del tercer nivel el acero está expuesto

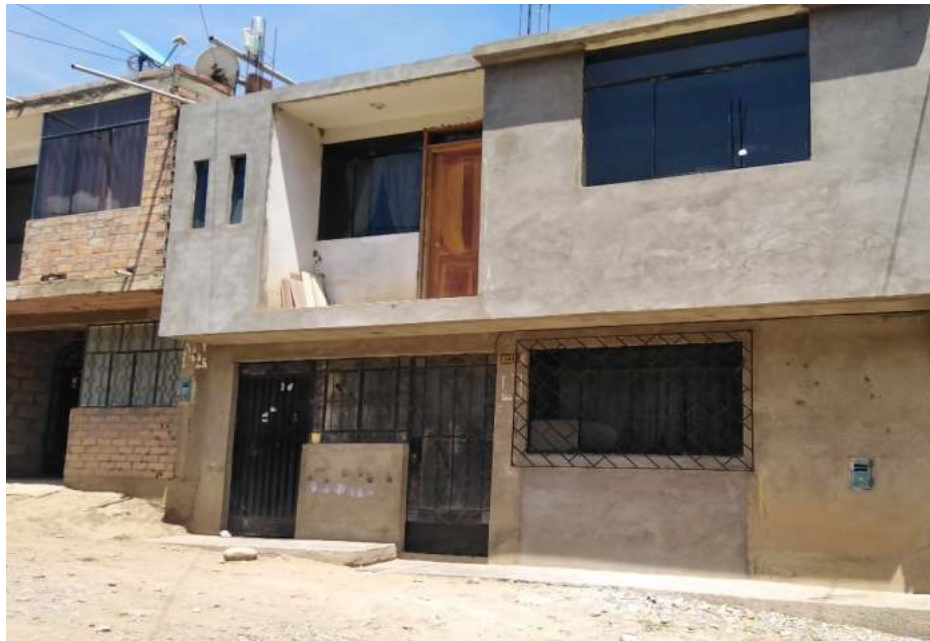
Dirección: PJ. Los Jazmines

Las mamposterías son de buena calidad, pero no están bien puestos, presentan deterioro en los ladrillos no están colocadas de manera uniforme y continua.

En estado normal el mortero, concreto, presentan deterioro los ladrillos y en el término del segundo nivel el acero está expuesto

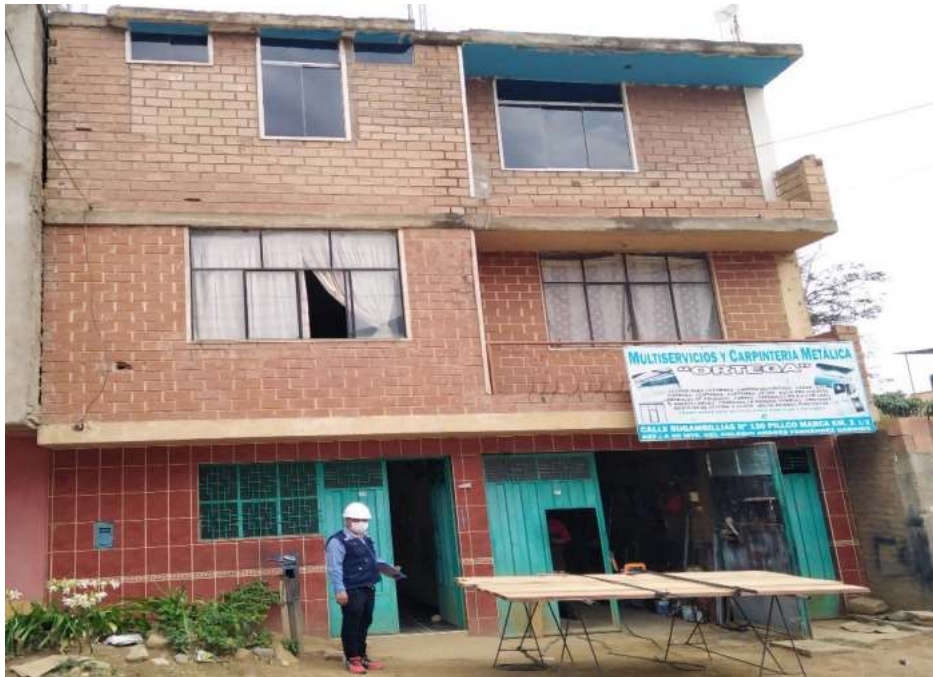
Dirección: PJ. Los Jazmines

Las mamposterías están bien puestos, son de buena calidad, presentan mamposterías deterioradas y los ladrillos no están colocadas de manera uniforme y continua.

El mortero en estado normal no se desmorona, el concreto tiene buen aspecto, el ladrillo en estado de deterioro

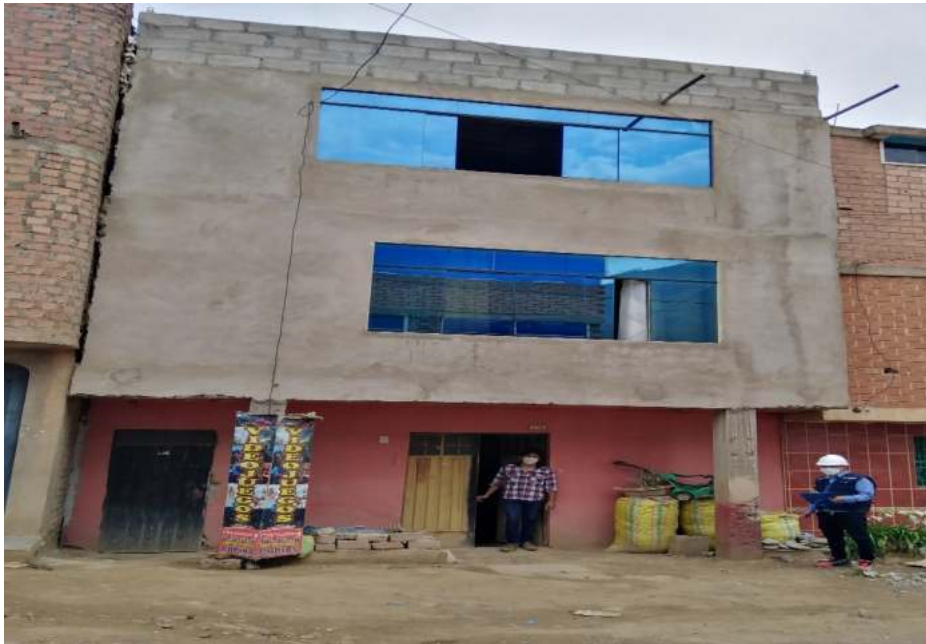
Dirección: PJ. Los Jazmines

Las mamposterías no están bien puestos, presentan mamposterías deterioradas

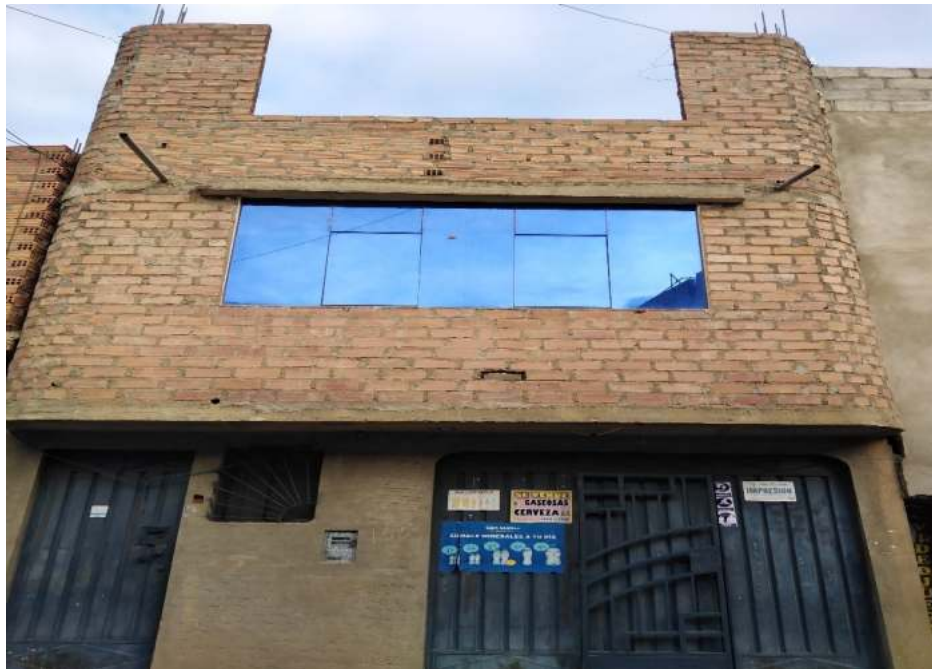
Dirección: PJ. Los Jazmines

Las mamposterías no están bien puestos, presentan mamposterías deterioradas

En estado normal el mortero, concreto el ladrillo presenta deterioro

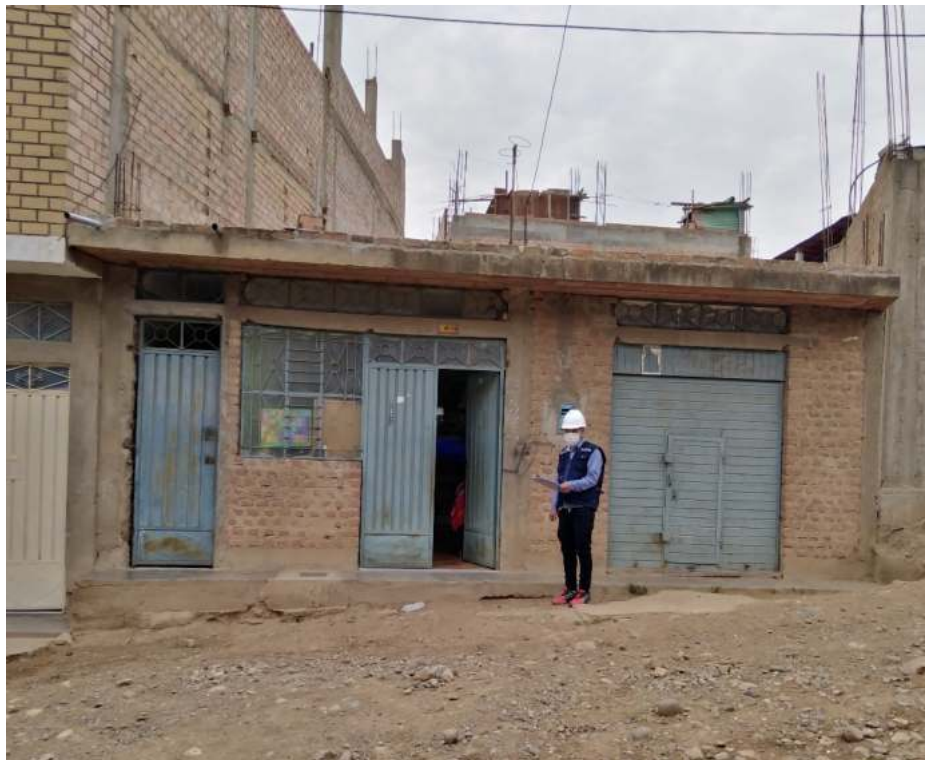
Dirección: PJ. Los Jazmines

Las mamposterías no están bien puestos, y presentan mamposterías deterioradas

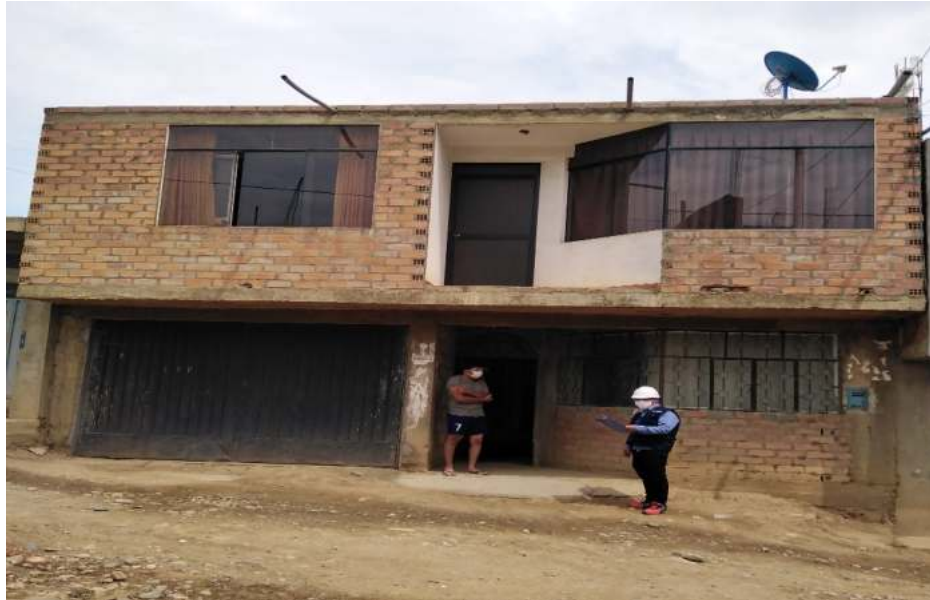
Dirección: PJ. Los Jazmines

Las mamposterías están bien puestos, de buena calidad y presentan mamposterías deterioradas

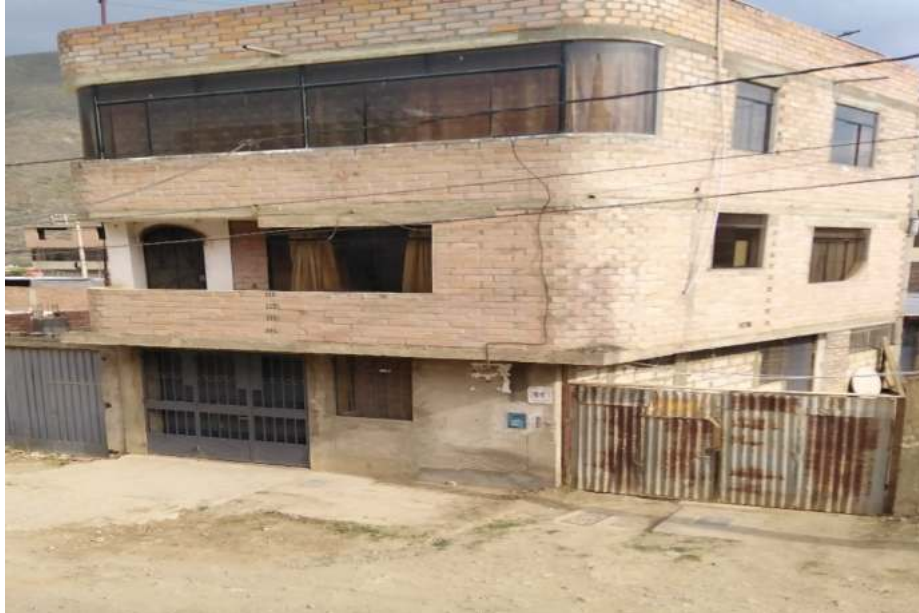
Dirección: P.J. Los Jazmines

Las mamposterías no están bien puestos, de buena calidad y presentan mamposterías deterioradas

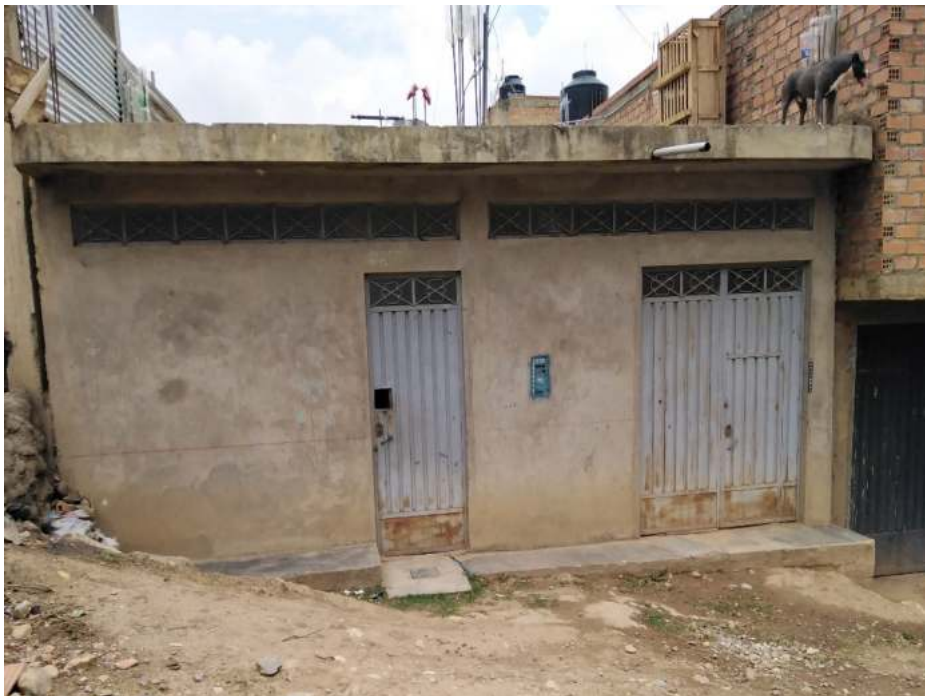
Dirección: PJ. Los Jazmines

Las mamposterías no están bien puestos, no es de buena calidad y presentan mamposterías deterioradas

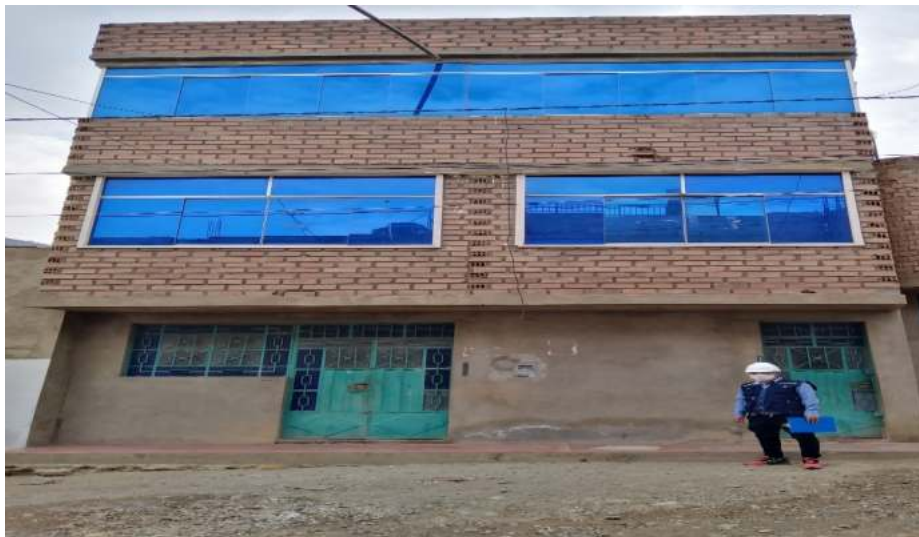
Dirección: PJ. Los Jazmines

Las mamposterías están bien puestos, es de buena calidad y presenta deterioros en la mampostería
