Evaluación de las patologías del concreto en veredas de la urb.
San Luis I etapa- Nuevo Chimbote, Santa, Ancash, 2020

Tesis para obtener el título profesional de Ingeniero Civil

Evaluación de las patologías del concreto en veredas de la Urb. San Luis I etapa-nuevo Chimbote, Santa, Ancash-2020.

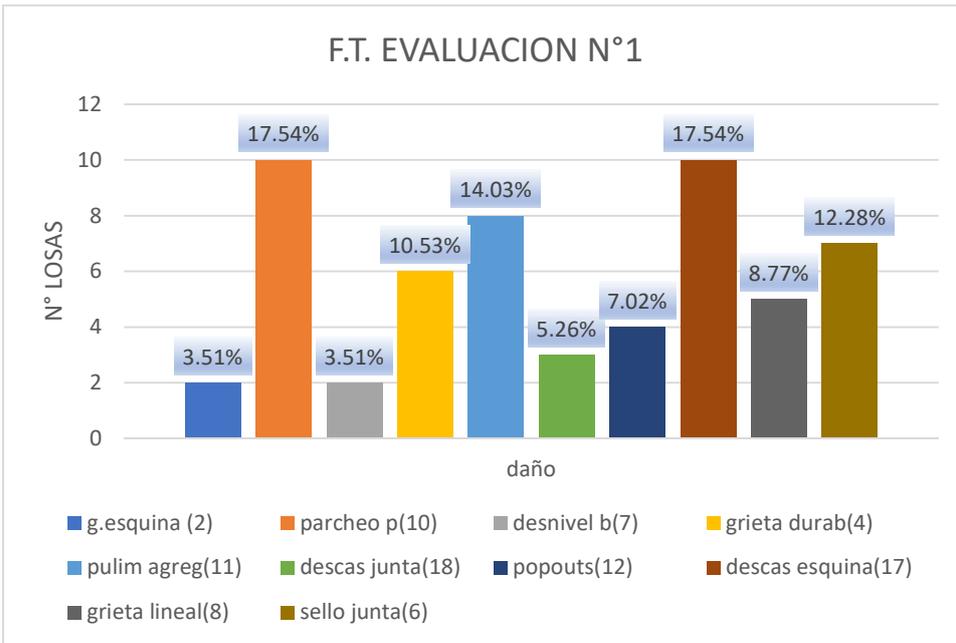
figura 9: grafico de barras de las patologías vs n° de losas dañadas de la mz "A"(% de densidad)

Como se aprecia en la ficha técnica de evaluación N°01 en anexos, se obtuvieron 10 valores deducidos: 11, 10, 7, 5.2, 3.3, 2.5, 2, 1.5, 1.

Siguiendo el procedimiento del PCI, se obtiene como valor deducido 86 dando como resultado un índice de PCI = 14 que corresponde a la clasificación de un pavimento “muy malo”.

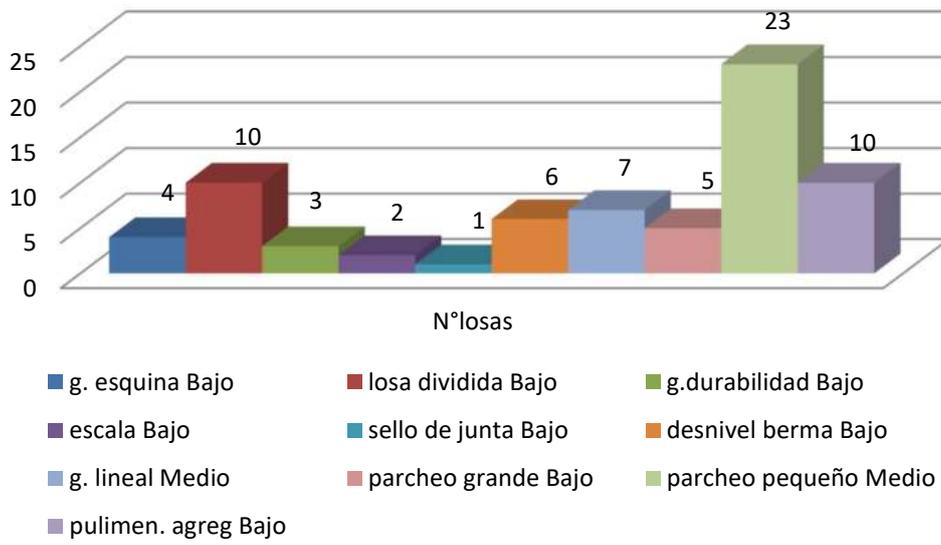
figura 11: gráfico de barras de las patologías vs n° de losas dañadas de la mz "B"

-En la ficha técnica de evaluación N°02, de la Av. Integración mz “B” se analizaron 63 número de losas, las fallas encontradas fueron las siguientes:

Siguiendo el procedimiento del PCI, se obtiene como valor deducido 47 dando como resultado un índice de PCI = 53 que corresponde a la clasificación de un pavimento “regular”.

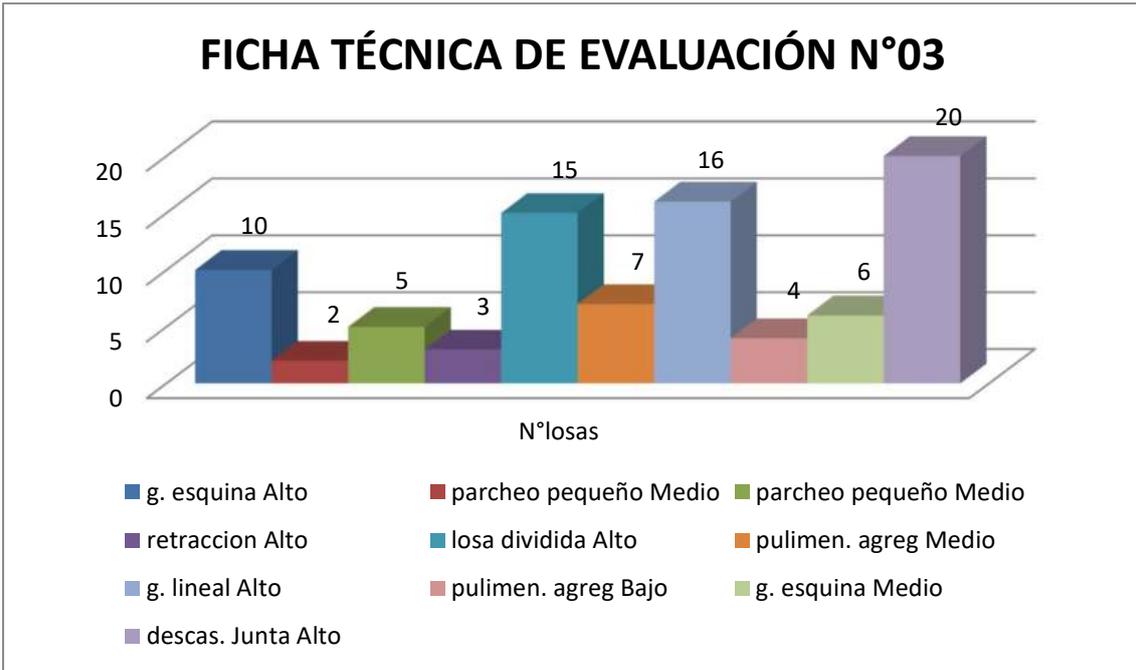
figura 12: gráfico de barras de las patologías vs n° de losas dañadas de la mz "A" II etapa

-En la ficha técnica de evaluación N°03, de la Av. Integración mz “A” II etapa de san Luis se analizaron 25 losas, las fallas encontradas fueron las siguientes:

Como se aprecia en la ficha técnica de evaluación N°03 en anexos, se obtuvieron 10 valores deducidos: 82, 77, 60, 52, 7, 6, 5, 4, 3.

Siguiendo el procedimiento del PCI, se obtiene como valor deducido 44 dando como resultado un índice de PCI = 56 que corresponde a la clasificación de un pavimento “bueno”.

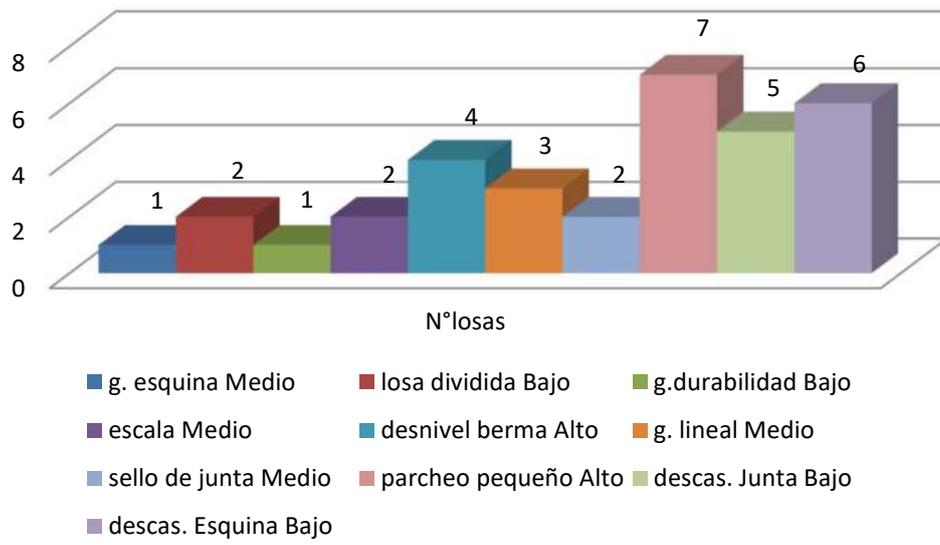
figura 13: grafico de barras de las patologías vs n° de losas dañadas de la mz "D" II etapa

- En la ficha técnica de evaluación N°04, de la Av. Integración mz “D” II etapa de san Luis se analizaron 30 losas, las fallas encontradas fueron las siguientes:

Siguiendo el procedimiento del PCI, se obtiene como valor deducido 47 dando como resultado un índice de PCI = 53 que corresponde a la clasificación de un pavimento “regular”.

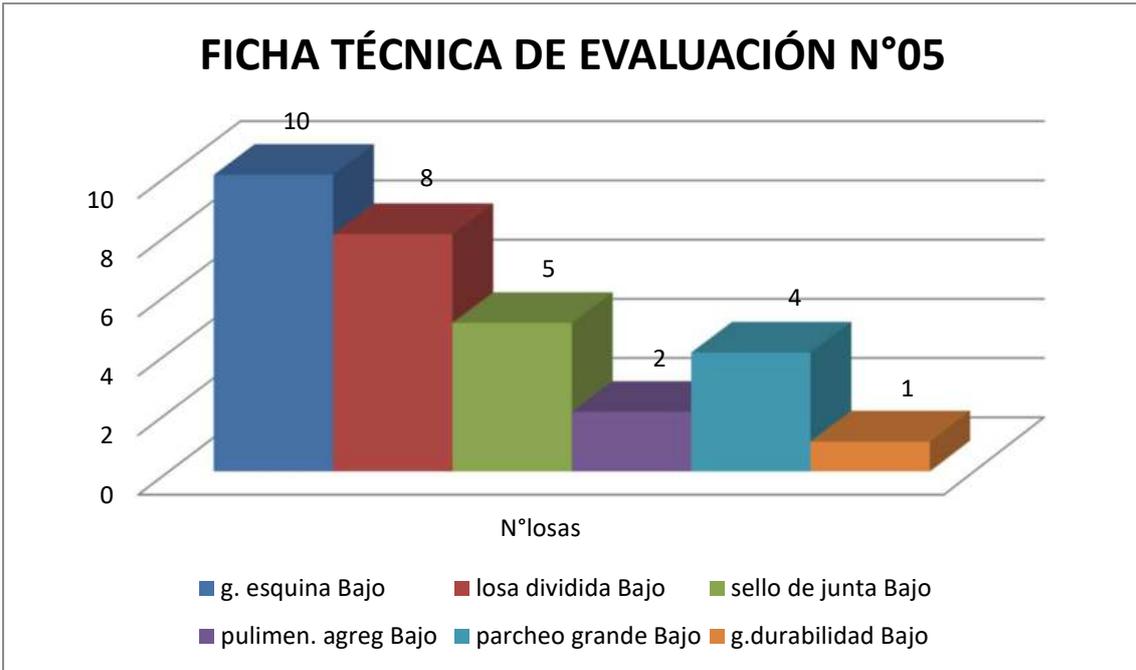
figura 13: gráfico de barras de las patologías vs n° de losas dañadas de la mz "F" II etapa

- En la ficha técnica de evaluación N°05, de la Av. Integración mz “F” II etapa de san Luis se analizaron 40 losas, las fallas encontradas fueron las siguientes:

Como se aprecia en la ficha técnica de evaluación N°05 en anexos, se obtuvieron 6 valores deducidos: 22, 19, 3, 2, 1.5, 1.

Siguiendo el procedimiento del PCI, se obtiene como valor deducido 34 dando como resultado un índice de PCI = 66 que corresponde a la clasificación de un pavimento “bueno”.

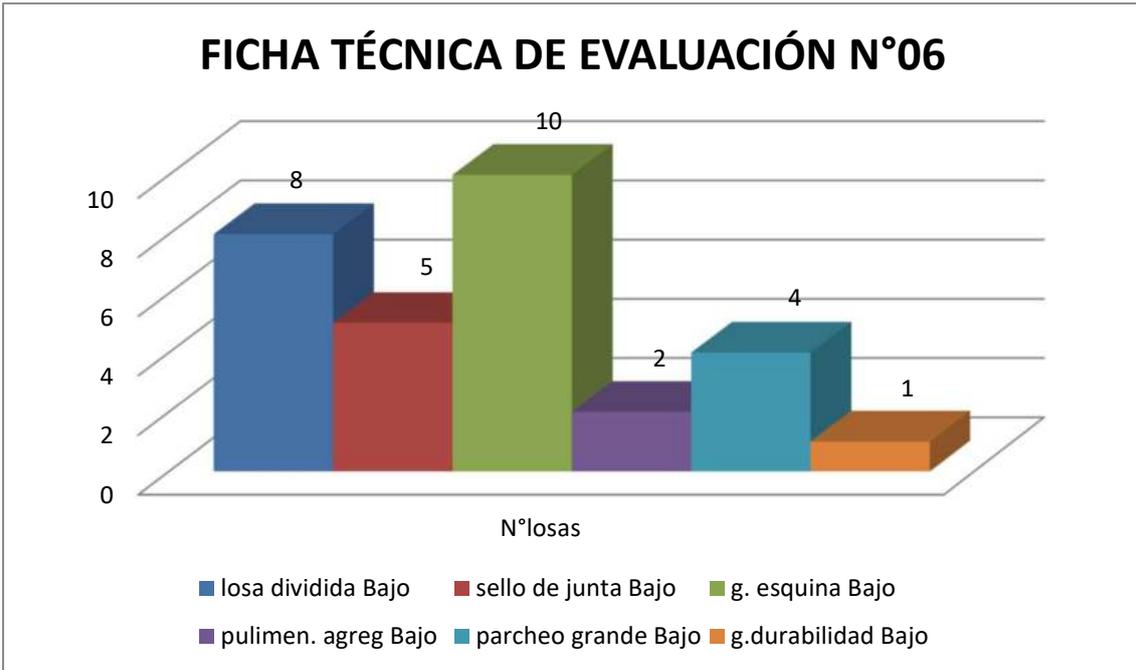
figura 14: gráfico de barras de las patologías vs n° de losas dañadas de la mz "I" II etapa

- En la ficha técnica de evaluación N°06, de la Av. La paz con calle 58 de la mz “I” II etapa de san Luis se analizaron 27 losas, las fallas encontradas fueron las siguientes:

Como se aprecia en la ficha técnica de evaluación N°06 en anexos, se obtuvieron 6 valores deducidos: 29, 28, 4, 3, 2, 1.5.

Siguiendo el procedimiento del PCI, se obtiene como valor deducido 45 dando como resultado un índice de PCI = 55 que corresponde a la clasificación de un pavimento “bueno”.

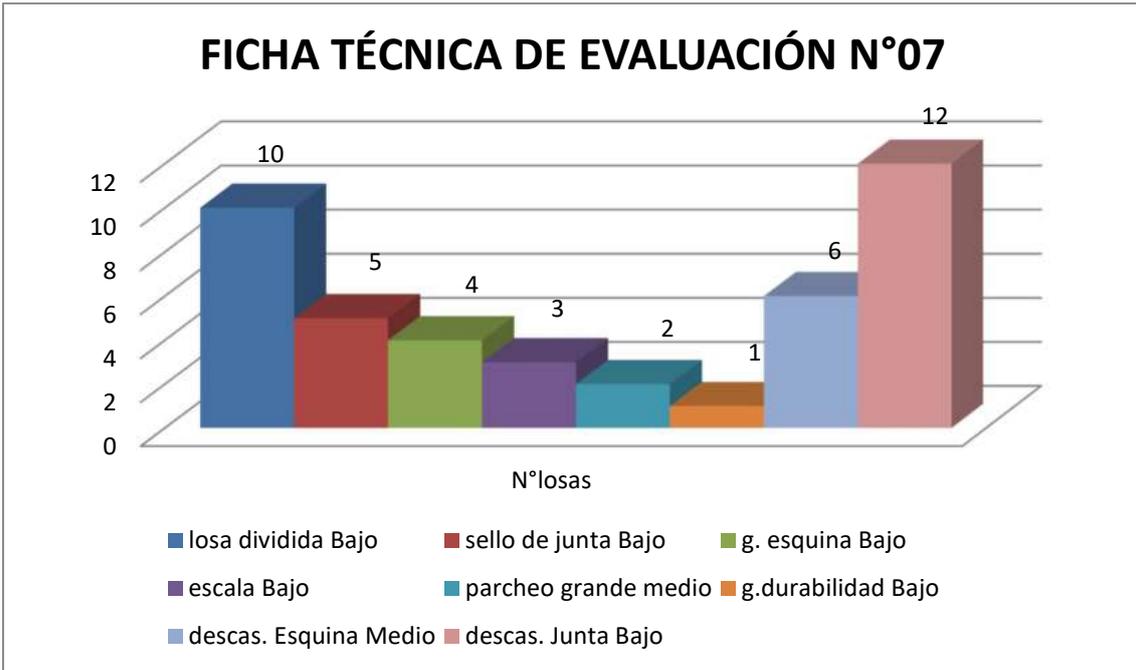
figura 15: gráfico de barras de las patologías vs n° de losas dañadas de la mz “G” II etapa

- En la ficha técnica de evaluación N°07, paralela a la Av. La paz con calle 58 de la mz “g” II etapa de san Luis se analizaron 23 losas, las fallas encontradas fueron las siguientes:

Como se aprecia en la ficha técnica de evaluación N°07 en anexos, se obtuvieron 8 valores deducidos: 35, 13, 10, 9.6, 4, 2.5, 2, 1.5.

Siguiendo el procedimiento del PCI, se obtiene como valor deducido 46 dando como resultado un índice de PCI = 54 que corresponde a la clasificación de un pavimento “regular”.

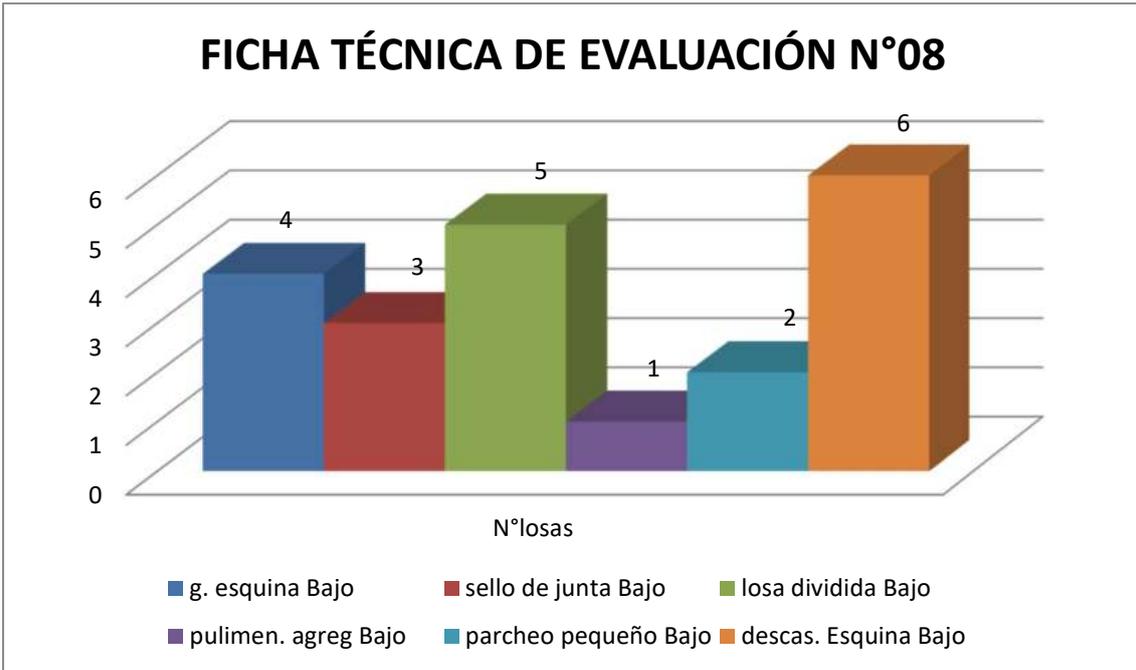
figura 16: gráfico de barras de las patologías vs n° de losas dañadas de la mz “H” II etapa

- En la ficha técnica de evaluación N°08, de la calle 58 de la mz “H” II etapa de san Luis se analizaron 23 losas, las fallas encontradas fueron las siguientes:

Como se aprecia en la ficha técnica de evaluación N°08 en anexos, se obtuvieron 6 valores deducidos: 20, 16, 4, 2, 1.5, 0.2

Siguiendo el procedimiento del PCI, se obtiene como valor deducido 31 dando como resultado un índice de PCI = 69 que corresponde a la clasificación de un pavimento “bueno”.

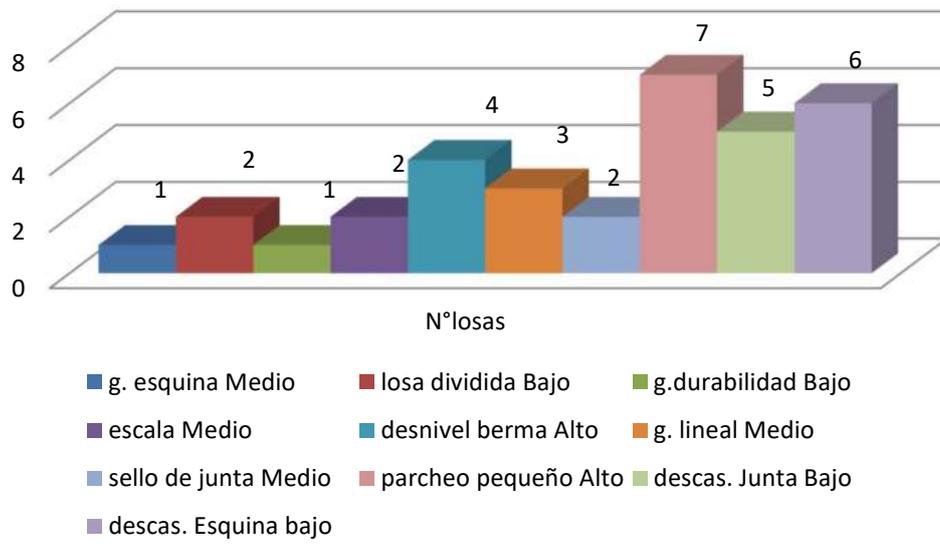
figura 17: gráfico de barras de las patologías vs nº de losas dañadas de la mz “E” I etapa

- En la ficha técnica de evaluación N°09, de la mz “E” I etapa de san Luis se analizaron 30 losas, las fallas encontradas fueron las siguientes:

Siguiendo el procedimiento del PCI, se obtiene como valor deducido 47 dando como resultado un índice de PCI = 53 que corresponde a la clasificación de un pavimento “bueno”.

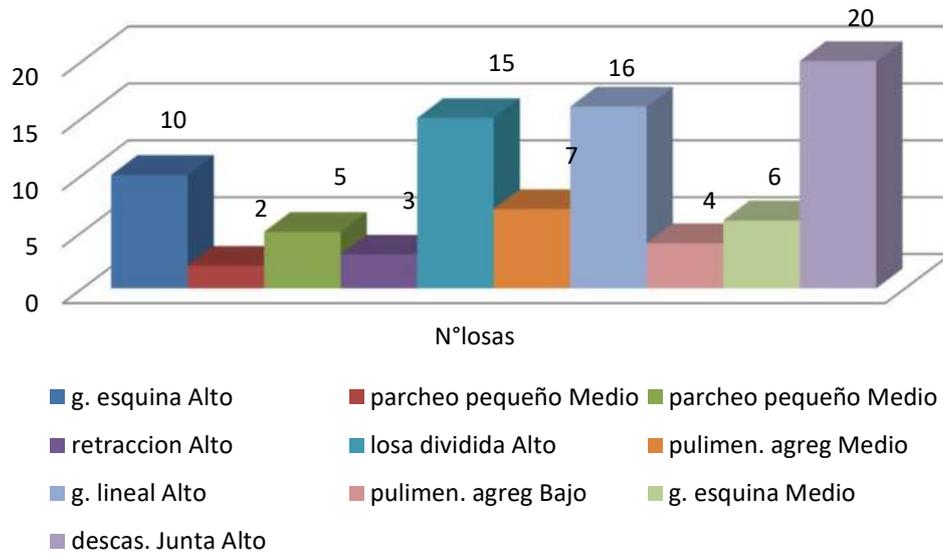
figura 18: grafico de barras de las patologías vs n° de losas dañadas de la mz "C" II etapa

- En la ficha técnica de evaluación N°10, de la mz “c” II etapa de san Luis se analizaron 30 losas, las fallas encontradas fueron las siguientes:

Siguiendo el procedimiento del PCI, se obtiene como valor deducido 42 dando como resultado un índice de PCI = 58 que corresponde a la clasificación de un pavimento “bueno”.

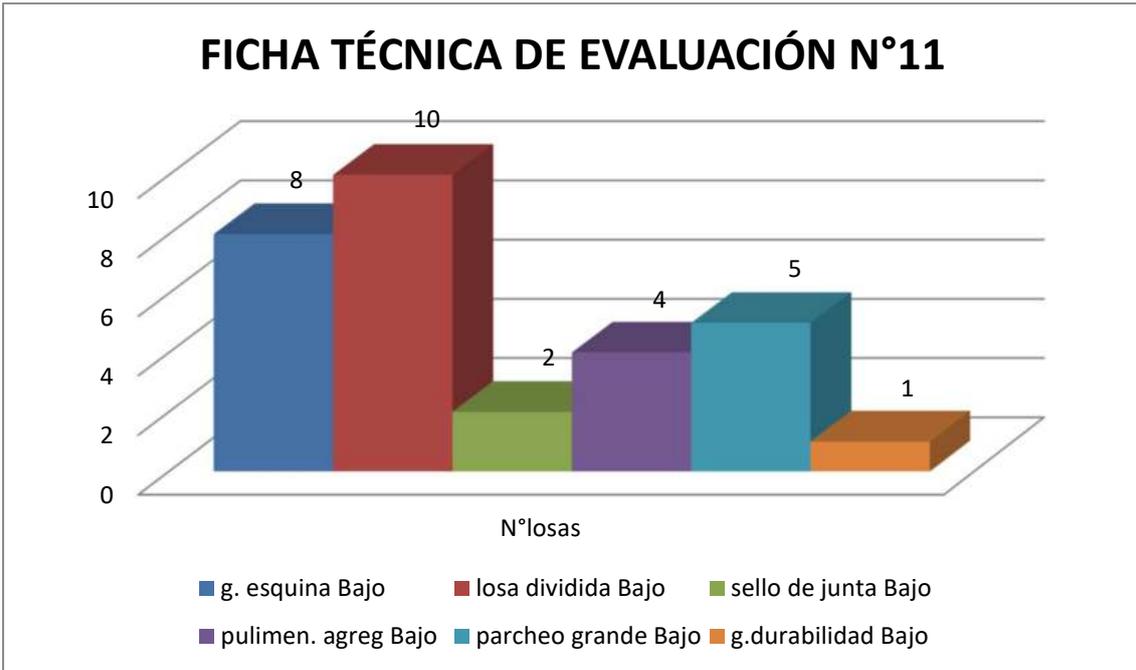
figura 19: gráfico de barras de las patologías vs n° de losas dañadas de la mz "C" I etapa

- En la ficha técnica de evaluación N°11, de la mz “C” I etapa de san Luis se analizaron 35 losas, las fallas encontradas fueron las siguientes:

Como se aprecia en la ficha técnica de evaluación N°08 en anexos, se obtuvieron 6 valores deducidos: 25, 18, 4.5, 2, 1.5, 1

Siguiendo el procedimiento del PCI, se obtiene como valor deducido 31 dando como resultado un índice de PCI = 69 que corresponde a la clasificación de un pavimento “bueno”.

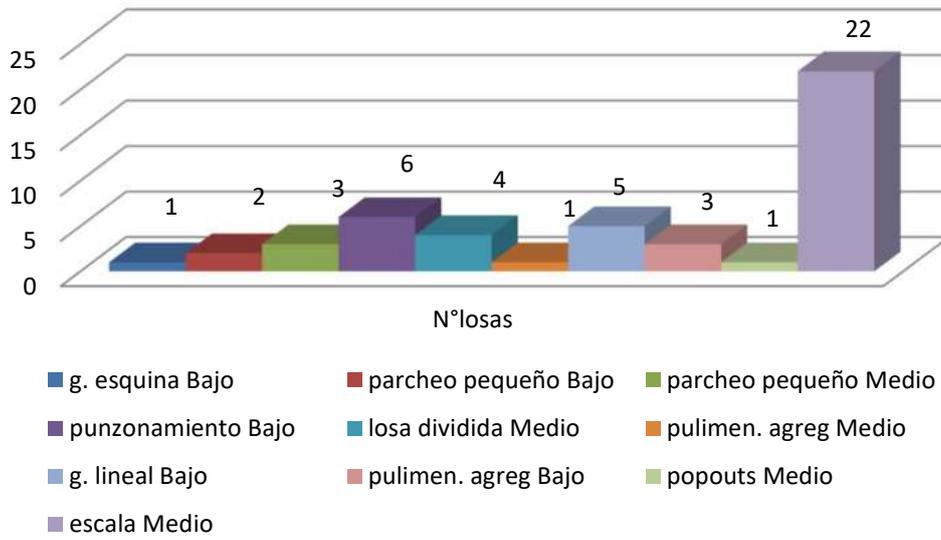
figura 20: grafico de barras de las patologías vs n° de losas dañadas de la mz "D" I etapa

- En la ficha técnica de evaluación N°12, de la mz “D” I etapa de san Luis se analizaron 22 losas, las fallas encontradas fueron las siguientes:

Siguiendo el procedimiento del PCI, se obtiene como valor deducido 52 dando como resultado un índice de PCI = 48 que corresponde a la clasificación de un pavimento “regular”.

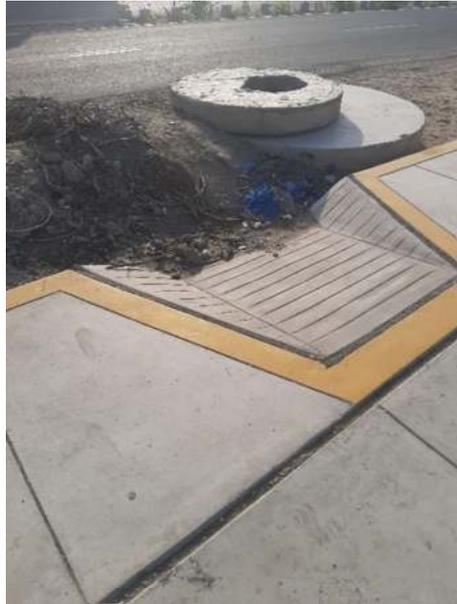
figura 24: obstrucción de la rampa por desmonte.

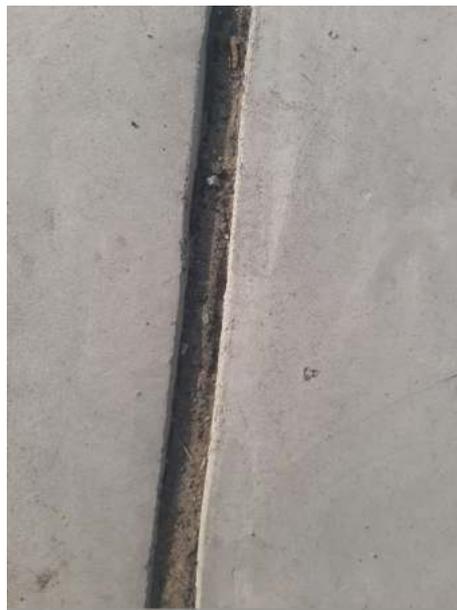
figura 25: descascaramiento de junta

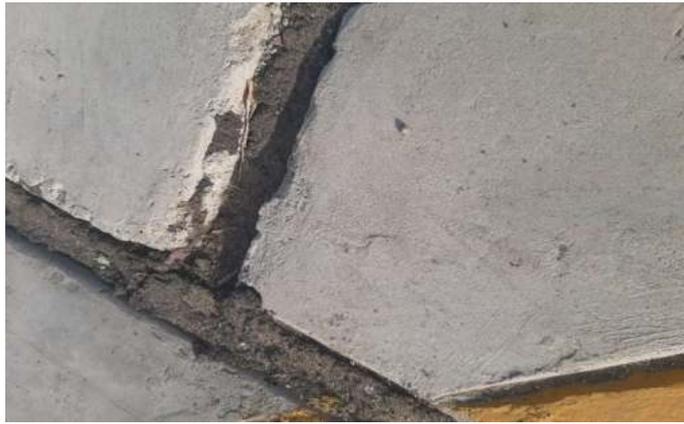
figura 26: sello de junta

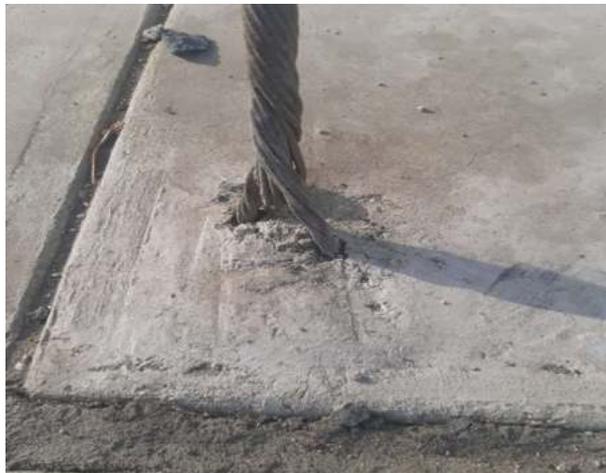
figura 27: parcheo pequeño

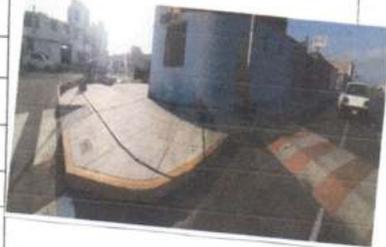
Daño	Severidad	N° losas	Densidad (%)	Valor reducido
2	Medio	2	3.51	5.2
✓ 10	L° Bajo	10	17.54	1
✓ 7	L° Bajo	2	3.51	0.8
4	Medio	6	10.53	10
11	H° Alto	8	14.03	2.5
18	M° medio	3	5.26	3.3
12	M° medio	4	7.02	1.5
17	H° Alto	10	17.54	11
✓ 8	L° Bajo	5	8.77	7
✓ 6	L° Bajo	7	12.28	2

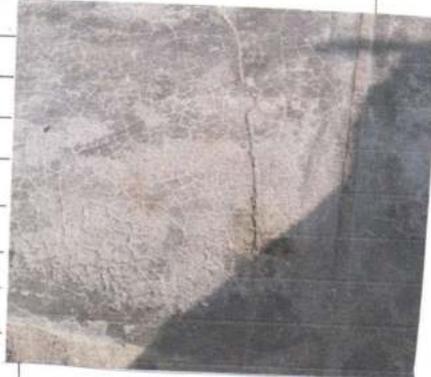
Daño	Severidad	N° losas	Densidad (%)	Valor reducido
2	1 ^o Bajo	4	6.34	4
3	2 ^o Bajo	10	15.87	18
4	2 ^o Bajo	3	4.76	3
5	2 ^o Bajo	2	3.17	1
6	2 ^o Bajo	1	1.58	2
7	2 ^o Bajo	6	9.52	1
8	M ^o medio	7	11.11	9
9	2 ^o Bajo	5	7.94	1
10	M ^o medio	23	36.5	8
11	2 ^o Bajo	10	15.87	3

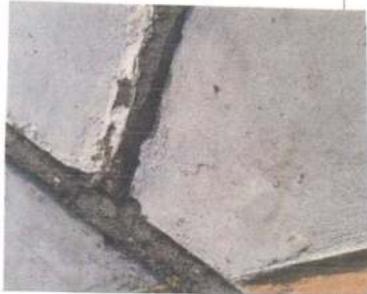
Daño	Severidad	N° losas	Densidad (%)	Valor reducido
2	Alto "H"	10	40	.60
10	M "medio"	2	8	.6
10	M "medio"	5	20	.5
16	Alto "H"	3	12	.4
3	Alto "H"	15	60	82
11	M "medio"	7	28	.7
8	Alto "H"	16	64	.53
11	Bajo "L"	4	16	.3
2	M "medio"	6	24	.77
18	Alto "H"	20	80	.52

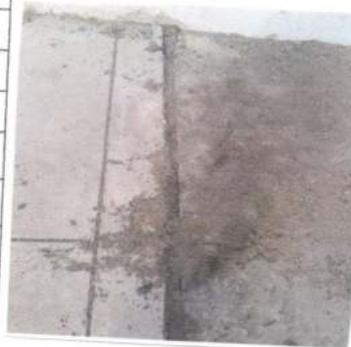
Daño	Severidad	N° losas	Densidad (%)	Valor reducido
2	Medio	1	3.33	6.
3	L "Bajo"	2	6.67	7.
4	L "Bajo"	1	3.33	1.5
5	Medio	2	6.67	5.
7	H "Alto"	4	13.33	9.
8	M "medio"	3	10	9.5
6	M "medio"	2	6.67	4.
10	H "Alto"	7	23.33	10.
18	L "Bajo"	5	16.67	4.5.
17	L "Bajo"	6	20	2

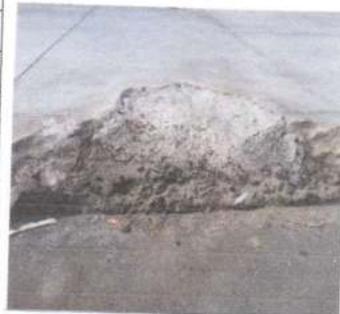
Daño	Severidad	N° losas	Densidad (%)	Valor reducido
2	2 ^a Bajo	10	25	22
3	2 ^a Bajo	8	20	19
6	2 ^a Bajo	5	12.5	2
11	2 ^a Bajo	2	5	3
9	2 ^a Bajo	4	10	4
4	2 ^a Bajo	1	3.33	1.5

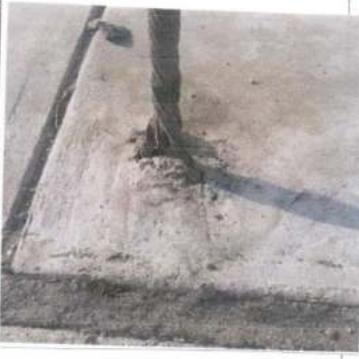
Daño	Severidad	N° losas	Densidad (%)	Valor reducido
3	1° Bajo	8	29.63	28
6	1° Bajo	5	18.52	2
2	1° Bajo	10	37.03	29
11	1° Bajo	2	7.41	4
9	2° Bajo	4	14.81	3
4	1° Bajo	1	3.70	1.5

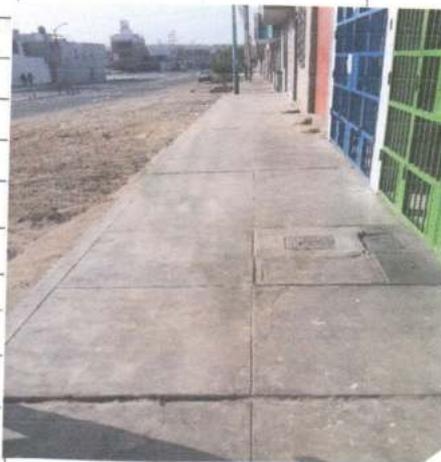
Daño	Severidad	N° losas	Densidad (%)	Valor reducido
3	2 ^a Bajo	10	43.48	35.0
6	2 ^a Bajo	5	21.74	2
2	2 ^a Bajo	4	17.39	13
5	2 ^a Bajo	3	13.04	4
9	M ^a Medio	2	8.69	2.5
4	1 ^a Bajo	1	4.35	1.5
17	M ^a Medio	6	26.09	9.6
18	2 ^a Bajo	12	52.17	10

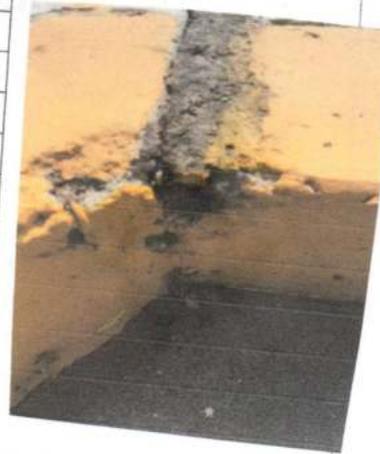
Daño	Severidad	N° losas	Densidad (%)	Valor reducido
2	2 ^a B ₁₀	4	17.4	.16
6	1 ^a B ₁₀	3	13.04	.2
3	2 ^a B ₁₀	5	21.74	.20
11	2 ^a B ₁₀	1	4.35	.15
10	2 ^a B ₁₀	2	8.69	0.2
17	1 ^a B ₁₀	6	26.09	.4

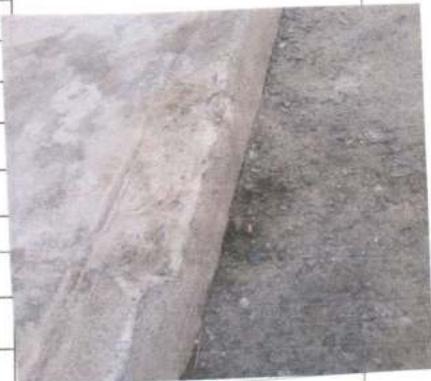
Daño	Severidad	N° losas	Densidad (%)	Valor reducido
2	Medio	1	3.33	6
3	L ^o Bajo	2	6.67	7
4	L ^o Bajo	1	3.33	1.5
5	Medio	2	6.67	5
7	H ^o Alto	4	13.33	9
8	M ^o Medio	3	10.00	9.5
6	M ^o Medio	2	6.67	4
10	H ^o Alto	7	23.33	10
18	L ^o Bajo	5	16.67	4.5
17	L ^o Bajo	6	20	2

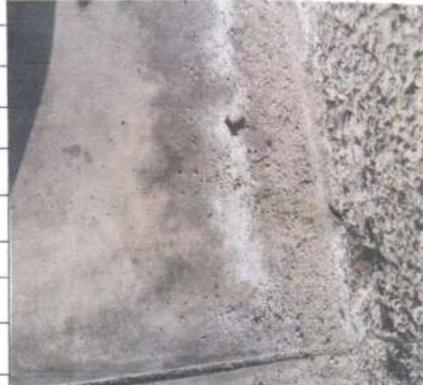
FICHA TECNICA DE EVALUACION N° 10

Daño	Severidad	N° losas	Densidad (%)	Valor reducido
2	H "Alto"	10	33.33	
10	M "Medio"	3	6.67	
10	M "Medio"	5	16.67	
16	H "Alto"	3	10	
3	H "Alto"	15	50	
11	M "Medio"	7	23.33	
8	H "Alto"	16	53.33	
11	L "Bajo"	4	13.33	
2	M "Medio"	6	20	
18	H "Alto"	20	66.67

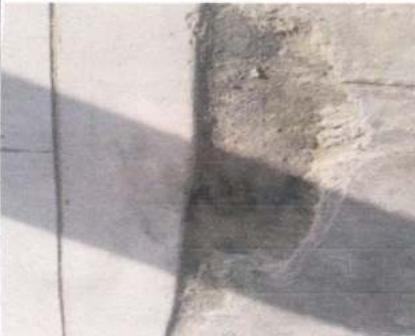
FICHA TECNICA DE EVALUACION N° 11					
Exploración de la condición por unidad de muestreo de las veredas de san Luis I, II ETAPA- nuevo Chimbote					
Zona <i>V. Na. magisteral I-II etapa San Luis</i>		Abscisa inicial <i>m3C I etapa</i>		Unidad de muestreo	
Nivel de severidad: Leve -moderado - alto		Abscisa final		Numero de losas 35	
Inspeccionada por <i>Geulka Villacorta / Malay</i>				Fecha: <i>Mayo 2020</i>	
N°	DAÑO	N°	DAÑO	N°	DAÑO
1	BLOW UP/ BUCKLING	7	Desnivel carril/ berma	13	Punzonamiento
2	Grieta de esquina	8	Grieta lineal	14	Cruce de vía férrea
3	Losa dividida	9	Parqueo (grande)	15	Desconchamiento
4	Grieta de durabilidad	10	Parqueo (pequeño)	16	Retracción
5	Escala	11	Pulimentos de agregados	17	Descascaramiento de esquina
6	Sello de junta	12	Popouts	18	Descascaramiento de junta
Patologías Identificadas IN SITU					
Daño	Severidad	N° losas	Densidad (%)	Valor reducido	
2	L ¹ Bajo ⁴	8	22.86	.18

3	L ⁴ Bajo ⁴	10	28.57	(25)	
6	L ¹ Bajo ⁴	2	5.71	.2	
11	L ⁴ Bajo ⁴	4	11.43	.4.5	
9	L ⁴ Bajo ⁴	5	14.29	11.5	
4	L ¹ Bajo ⁴	1	2.86	1

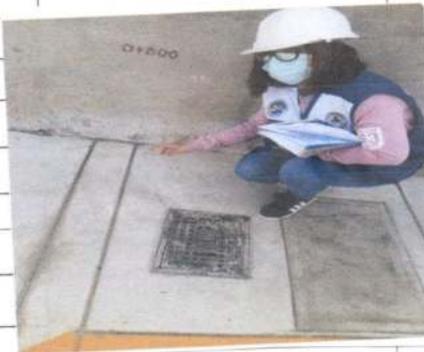
Daño	Severidad	N° losas	Densidad (%)	Valor reducido
2	Bajo	1	4.55	• 4
10	Bajo	2	9.09	• 2
10	Medio	3	13.54	• 3.5
13	Bajo	6	27.27	• 11
3	Medio	4	18.18	• 19
11	Medio	1	4.55	• 17
8	Bajo	5	22.73	• 0.9
11	Bajo	3	13.54	• 21
12	Medio	1	4.55	• 13
5	Medio	22	100.	• 4
