UNIVERSIDAD SAN PEDRO

**Evaluación del pavimento asfáltico mediante los métodos
PCI Y VIZIR de la ruta nacional PE 3N del kilómetro
574+00 al 577+00, de la ciudad de Huaraz 2020**

Tesis para obtener el título profesional de Ingeniero Civil

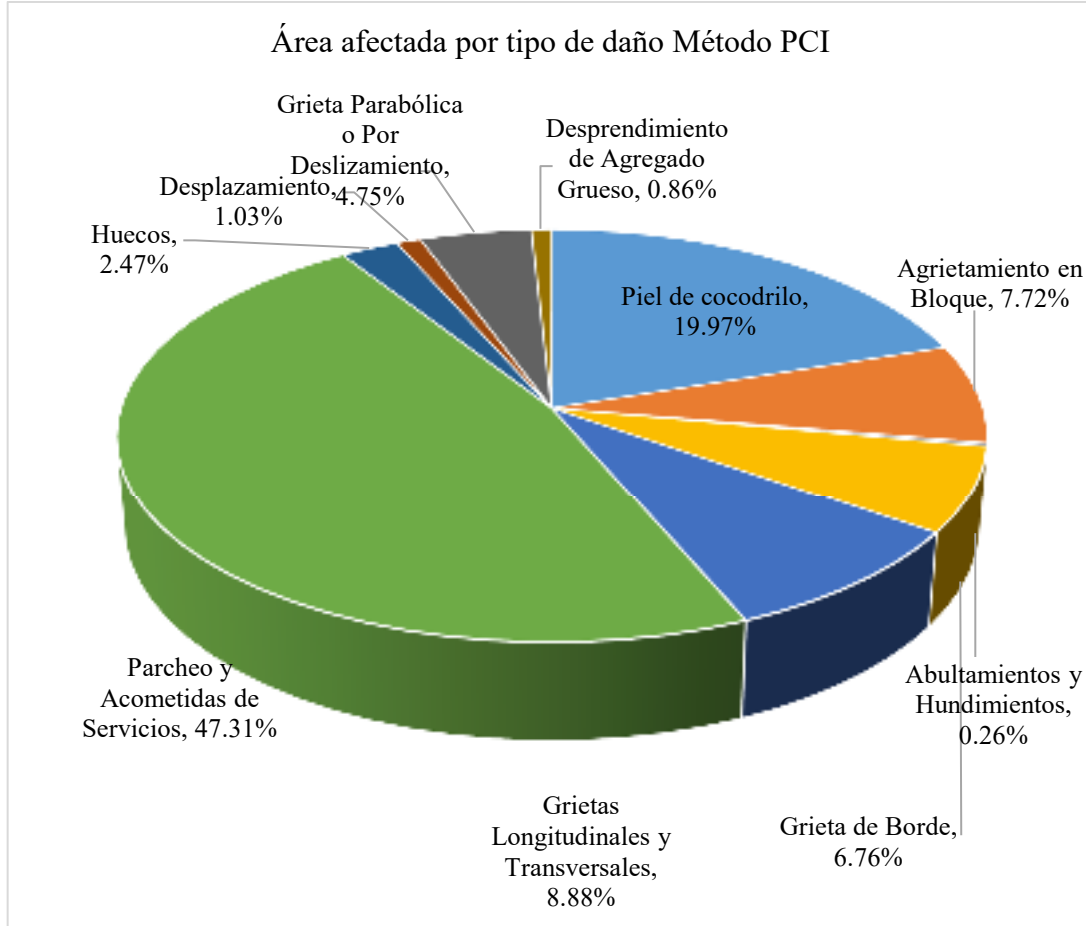
Figura 1. Área afectada por tipo de daño, de acuerdo al método PCI

Tipo de daño	Unid	Total daño	% Área de daño	% Área total
Piel de cocodrilo	m2	466.85	19.97%	2.394%
Agrietamiento en Bloque	m2	180.63	7.72%	0.926%
Abultamientos y Hundimientos	M	6.00	0.26%	0.031%
Grieta de Borde	M	158.00	6.76%	0.810%
Grietas Longitudinales y Transversales	M	207.60	8.88%	1.065%
Parqueo y Acometidas de Servicios	m2	1,106.21	47.31%	5.673%
Huecos	m2	57.87	2.47%	0.297%
Desplazamiento	m2	24.07	1.03%	0.123%
Grieta Parabólica o Por Deslizamiento	m2	111.10	4.75%	0.570%
Desprendimiento de Agregado Grueso	m2	20	0.86%	0.103%
Total		2,338.34	100%	11.991%

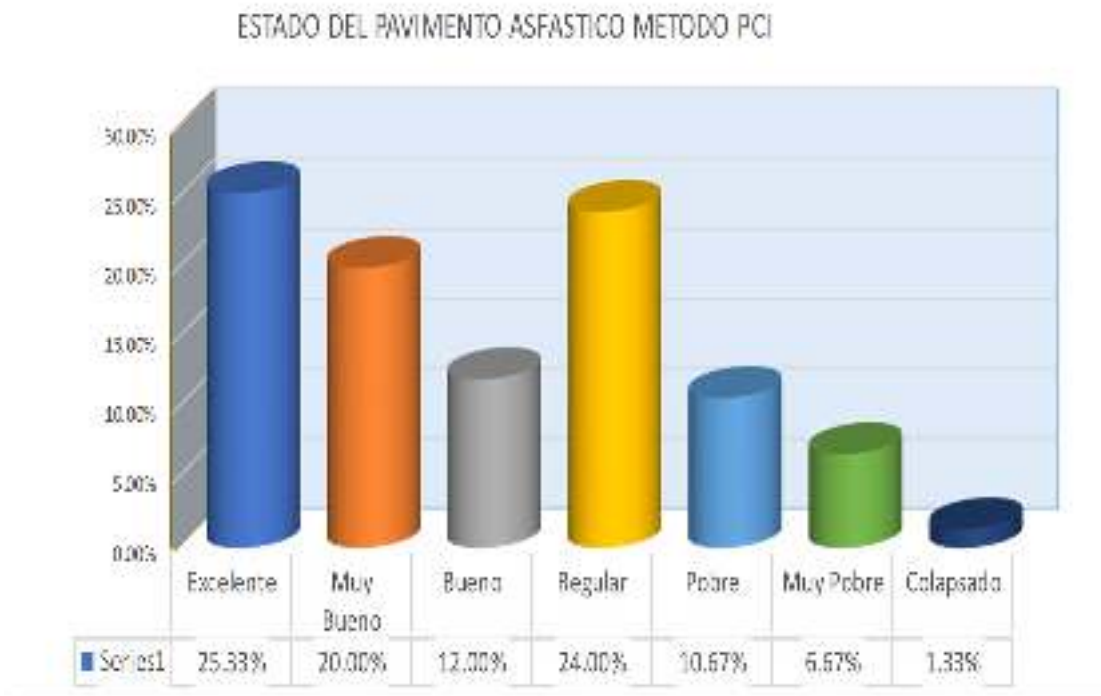
Figura 2. Porcentaje del Estado de la Carpeta Asfaltico Método PCI.

Clasificación	Cantidad muestras	Porcentaje (%)
Excelente	19.00	25.33%
Muy Bueno	15.00	20.00%
Bueno	9.00	12.00%
Regular	18.00	24.00%
Pobre	8.00	10.67%
Muy Pobre	5.00	6.67%
Colapsado	1.00	1.33%
Total		100.00%

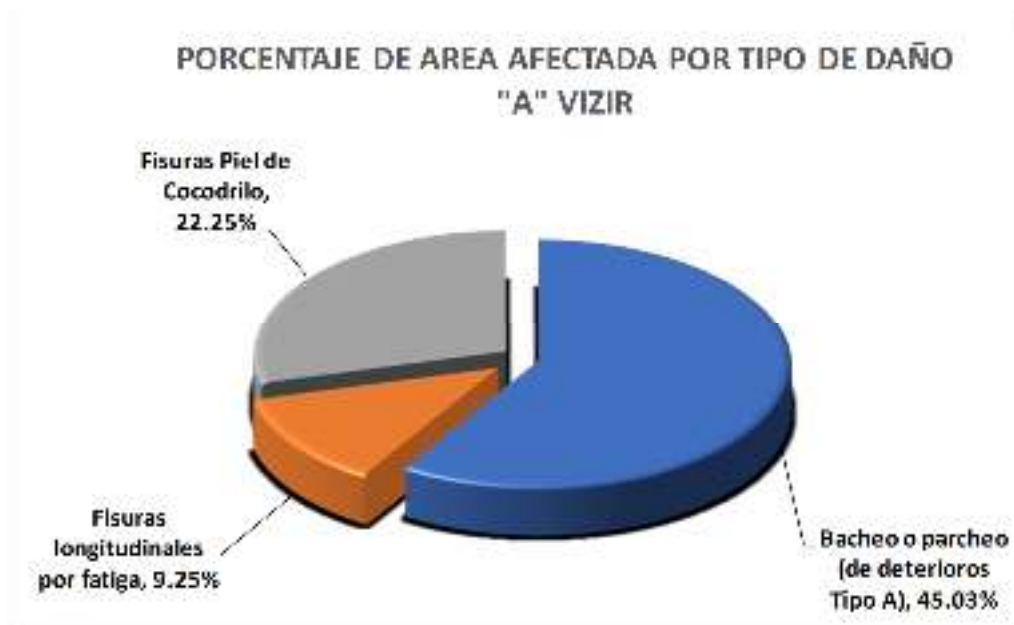
Figura 3. Área afectada por tipo de daño A.

Los deterioros tipo A son los más representativos e importantes en la metodología VIZIR, ya que con estos daños se calculan los índices de condición del pavimento (Is). En la tabla 16 se muestra el % del área total que representa cada daño sobre el área total del tramo estudiado que corresponde a 19500m² y el % área de daño equivale al porcentaje que representa cada tipo de daño sobre la totalidad del área de los daños que corresponde a 1765,70 m².

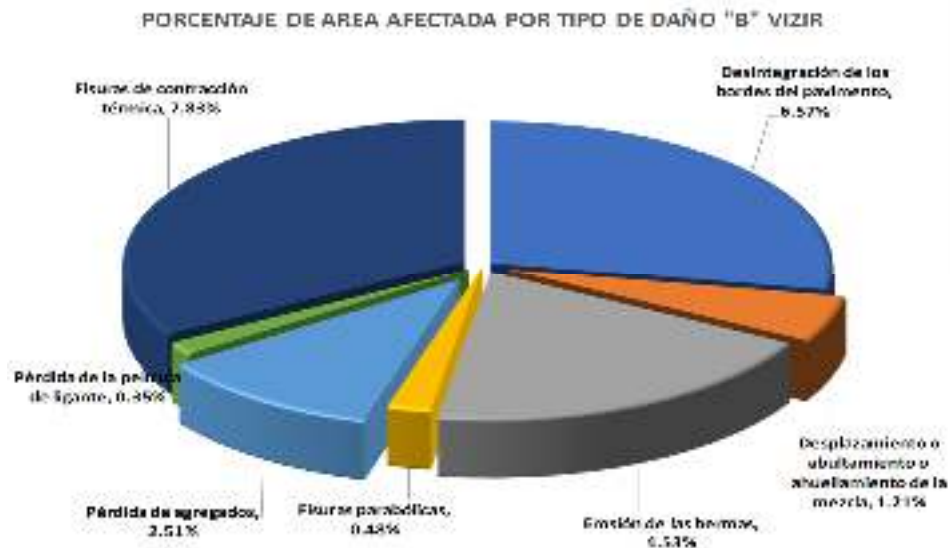
Figura 4. Porcentaje de daños de tipo estructural del Área afectada por daño de tipo B.

En la tabla 17 se muestra el % de área total que representa cada daño sobre el área total del tramo estudiado que corresponde a 19500m² y el % y el área de daño equivale al porcentaje que representa cada tipo de daño sobre la totalidad del área de los daños que corresponde a 541.62 m².

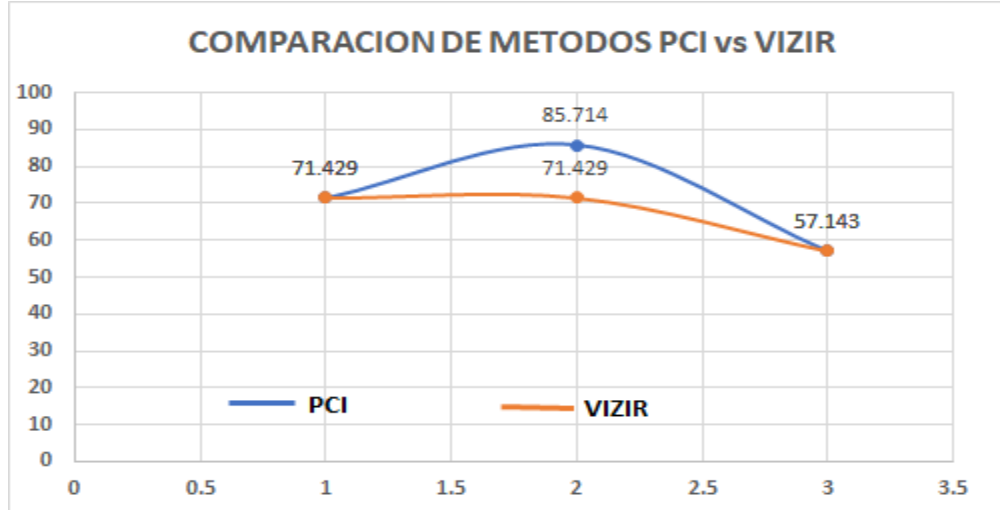
Figura 6. Resultado de la comparación entre el método PCI y VIZIR.

PROGRESIVA	PCI		VIZIR		% PCI	% VIZIR
574+00 - 575+00	67.00	BUENO	3.00	REGULAR	71.429	71.429
575+00 - 576+00	72.00	BUENO	4.00	REGULAR	85.714	57.143
576+00 - 577+00	47.00	REGULAR	4.00	REGULAR	57.143	57.143
PORCENTAJE TOTAL					71.4287	61.905
