**Vulnerabilidad sísmica de viviendas construidas de  
manera informal en el A. H. Fraternidad Mzas. H e I -  
Distrito de Chimbote, Provincia de Santa, Ancash -2022.**

**Tesis para obtener el título profesional de Ingeniero Civil**

Quito Vargas, Jaime Nicanor

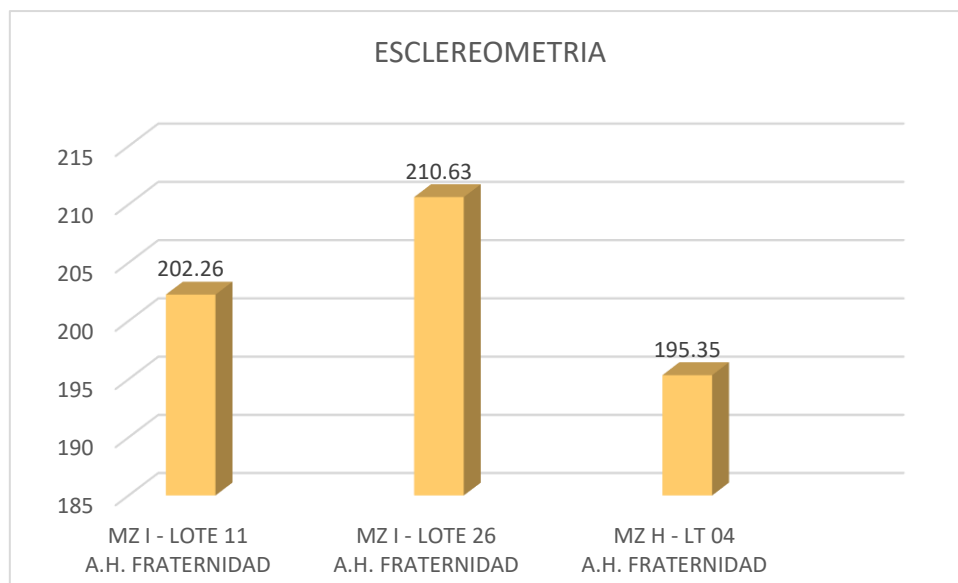
**Figura N° 07: Resultado de la Esclereometria.**

1	MZ I - LOTE 11 A.H. FRATERNIDAD	202.26	> 28
2	MZ I - LOTE 26 A.H. FRATERNIDAD	210.63	> 28
3	MZ H - LT 04 A.H. FRATERNIDAD	195.35	> 28

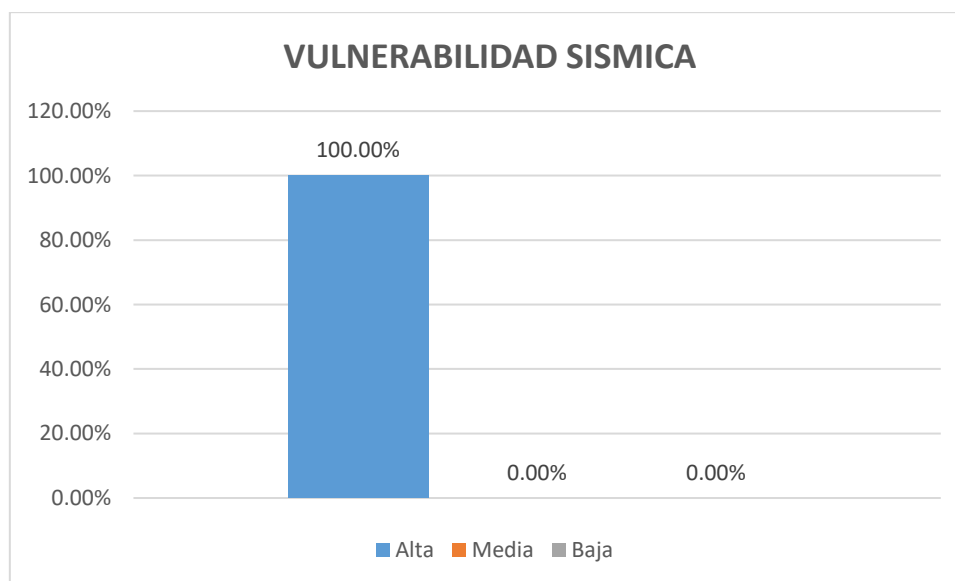
**Figura N° 09: Vulnerabilidad sísmica.**

VULNERABILIDAD SISMICA	N° DE VIVIENDAS	PORCENTAJE
Alta	11	100%
Media	0	0%
Baja	0	0%
Total	11	100%

Acuerdo en su Figura N° 09, el 100% de casas evaluadas muestran vulnerabilidad sísmica alta pues su consistencia impropia en paredes, además según Figura N° 10, el 100% de las viviendas muestran peligro sísmico alta debido a que nos ubicamos en la Zona 4 considerada altamente sísmica según la Norma E 030 y por consiguiente ofrecen el 100% de peligro seísmo en casa evaluadas.

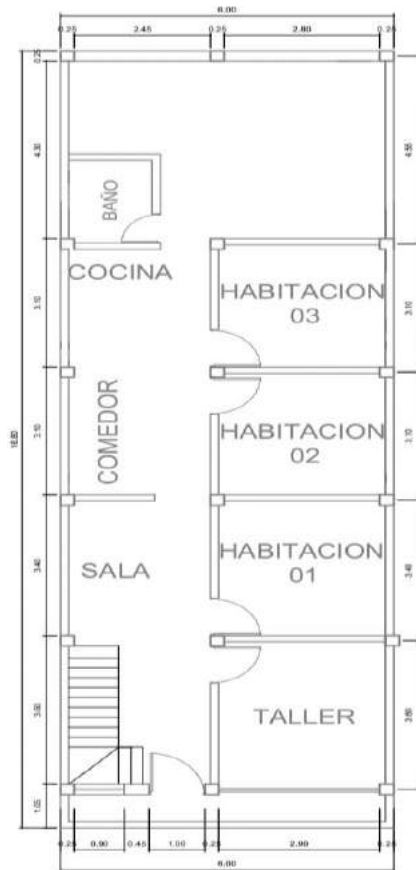
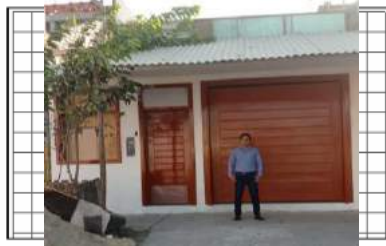
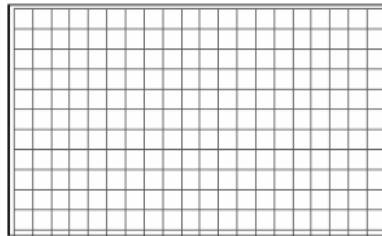
Problemas de ubicación	( )	Problemas constructivos	( X )
Problemas estructurales	( X )	Calidad de mano de Obra	( X )
Descripción: ..... <p style="text-align: center;"><b>Mano de obra de baja calidad, aceros corroidos, eflorescencia en muros.</b></p> .....			
Peligros Naturales: Sismo <input checked="" type="checkbox"/> Inundacion <input type="checkbox"/> Deslizamiento <input type="checkbox"/> Huayco <input type="checkbox"/> Volcanico <input type="checkbox"/> Otro: .....			
Descripción: ..... <p style="text-align: center;"><b>Mechas de acero de columnas expuestas al ambiente con logitud de traslape insuficiente.</b></p> .....

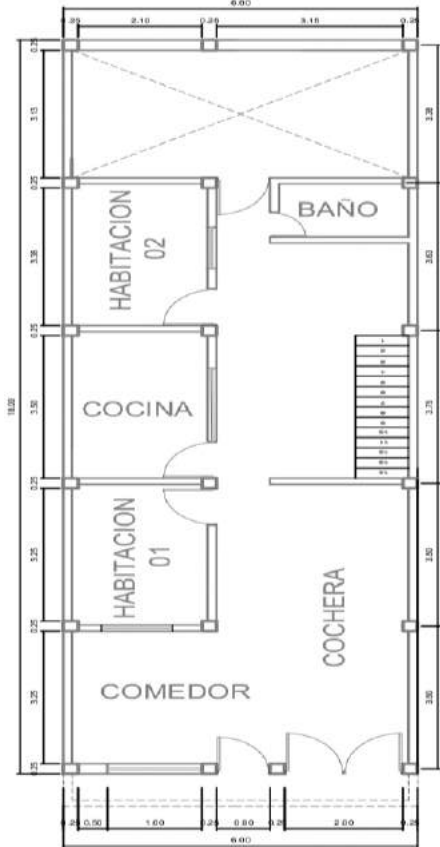
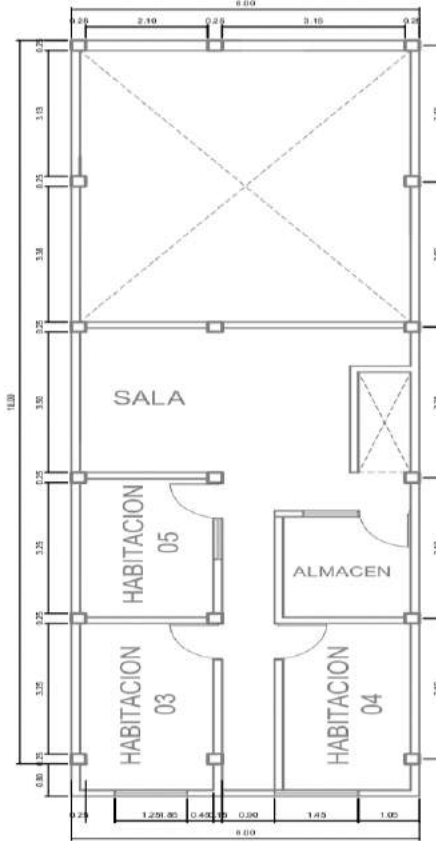
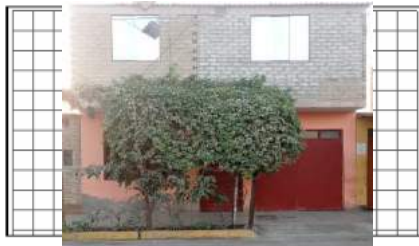
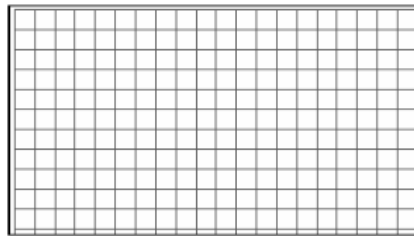
Problemas de ubicación ( )	Problemas constructivos ( X )
Problemas estructurales ( X )	Calidad de mano de Obra ( X )
Descripción: ..... <p style="text-align: center; color: blue;">Mano de obra de baja calidad, aceros corroidos, eflorescencia en muros.</p>	
Peligros Naturales: Sismo <input checked="" type="checkbox"/> Inundacion <input type="checkbox"/> Deslizamiento <input type="checkbox"/> Huayco <input type="checkbox"/> Volcanico <input type="checkbox"/> Otro: .....	
Descripción: ..... <p style="text-align: center; color: blue;">Materiales de baja calidad: muros de ladrillo pandereta en el segundo piso.</p>

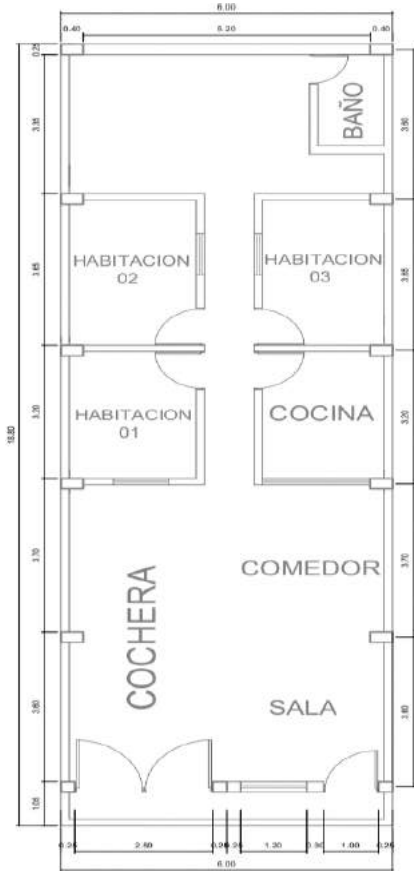
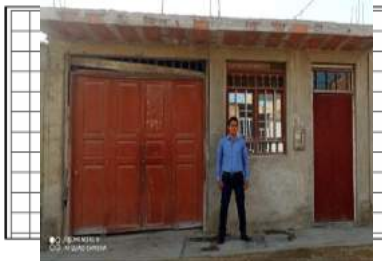
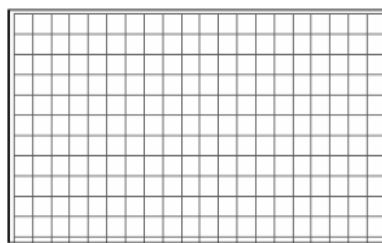
Problemas de ubicación	( )	Problemas constructivos	( X )
Problemas estructurales	( X )	Calidad de mano de Obra	( X )
Descripción: ..... <p style="text-align: center; color: blue;">Mano de obra de baja calidad, aceros corroidos, eflorescencia en muros.</p>			
Peligros Naturales: Sismo <input checked="" type="checkbox"/> Inundacion <input type="checkbox"/> Deslizamiento <input type="checkbox"/> Huayco <input type="checkbox"/> Volcanico <input type="checkbox"/> Otro: .....			
Descripción: ..... <p style="text-align: center; color: blue;">Cangrejas, juntas frías y conexiones electricas inadecuadas en elementos estructurales.</p>

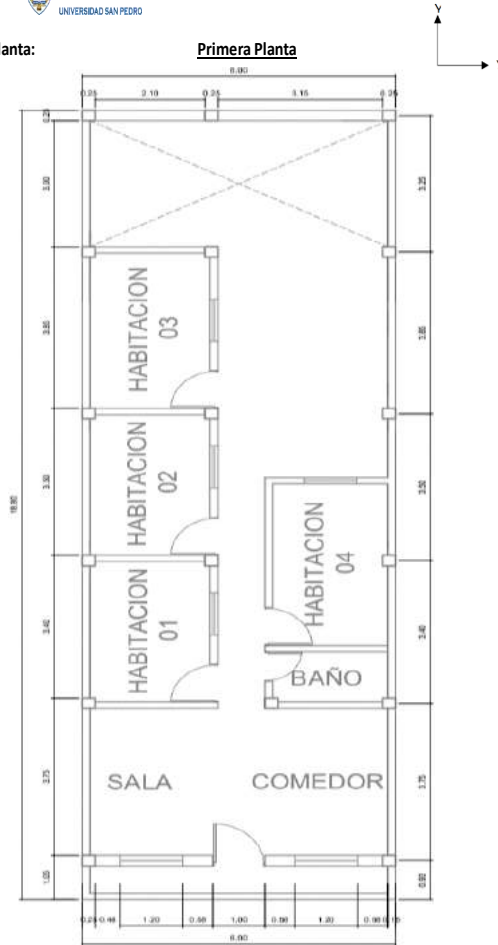
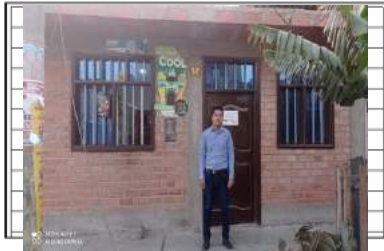
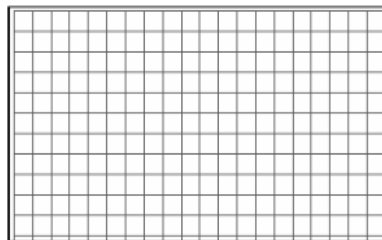
Problemas de ubicación ( )	Problemas constructivos ( X )
Problemas estructurales ( X )	Calidad de mano de Obra ( X )
Descripción: ..... <p style="text-align: center; color: blue;">Mano de obra de baja calidad, aceros corroidos, eflorescencia en muros.</p> .....	
Peligros Naturales: Sismo <input checked="" type="checkbox"/> Inundacion <input type="checkbox"/> Deslizamiento <input type="checkbox"/> Huayco <input type="checkbox"/> Volcanico <input type="checkbox"/> Otro: .....	
Descripción: ..... <p style="text-align: center; color: blue;">Muros sin confinamiento y muros desalineados.</p> .....

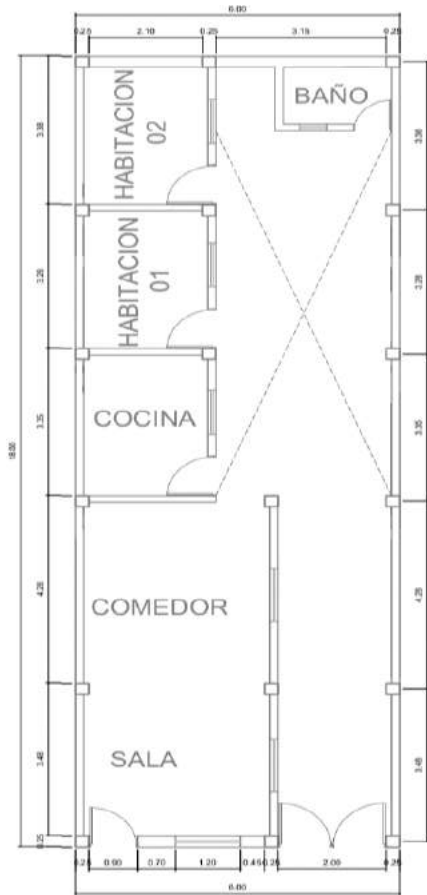
Problemas de ubicación ( )	Problemas constructivos ( X )
Problemas estructurales ( X )	Calidad de mano de Obra ( X )
Descripción: <p style="text-align: center; color: blue;">Mano de obra de baja calidad, aceros corroidos, eflorescencia en muros.</p>	
Peligros Naturales: Sismo <input checked="" type="checkbox"/> Inundacion <input type="checkbox"/> Deslizamiento <input type="checkbox"/> Huayco <input type="checkbox"/> Volcanico <input type="checkbox"/>	
Otro: Descripción: <p style="text-align: center; color: blue;">Muros sin confinamiento y concreto desgastado.</p>

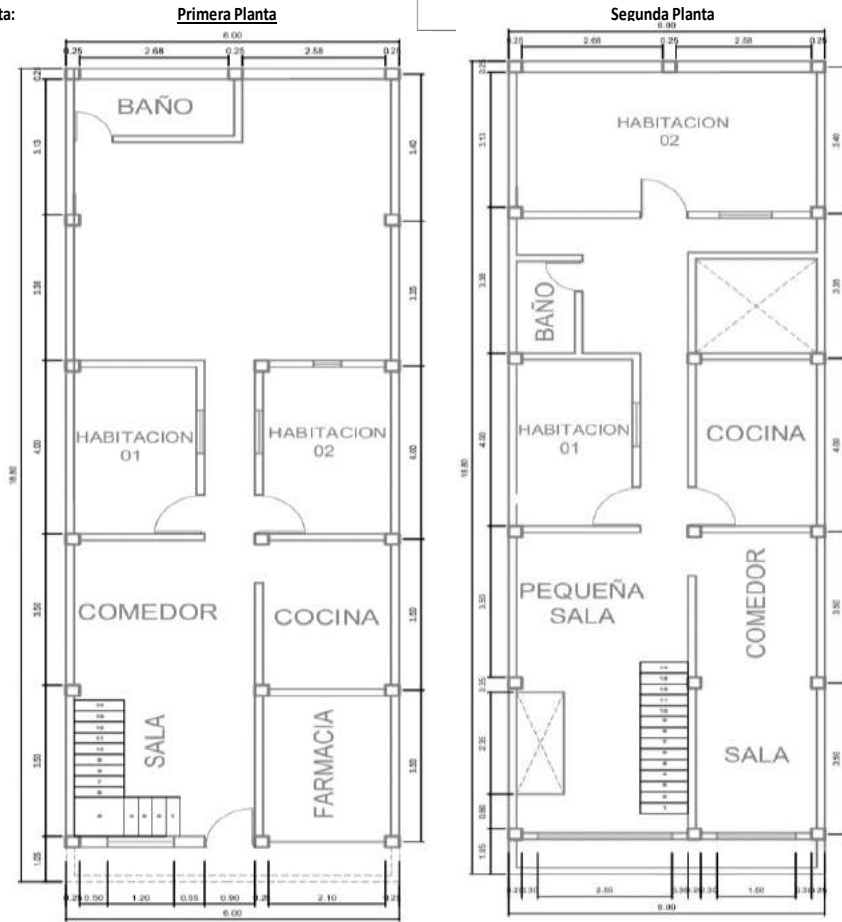
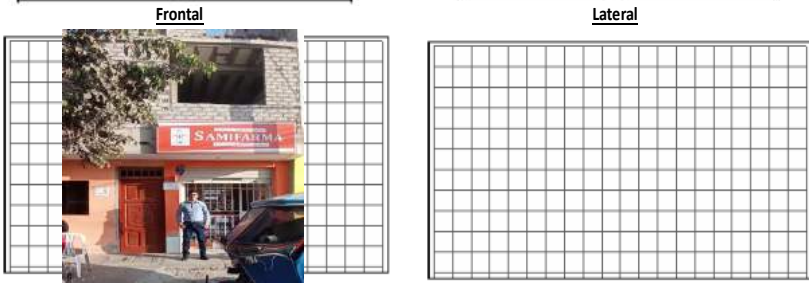
Problemas de ubicación	( )	Problemas constructivos	( X )
Problemas estructurales	( X )	Calidad de mano de Obra	( X )
Descripción: <b>Mano de obra de baja calidad, aceros corroidos, eflorescencia en muros.</b>			
Peligros Naturales: Sismo <input checked="" type="checkbox"/> Inundacion <input type="checkbox"/> Deslizamiento <input type="checkbox"/> Huayco <input type="checkbox"/> Volcanico <input type="checkbox"/> Otro: .....			
Descripción: <b>Materiales de baja calidad: ladrillo pandereta en el segundo piso se debería usar ladrillo King Kong de 18 huecos con 30% de vacio.</b>

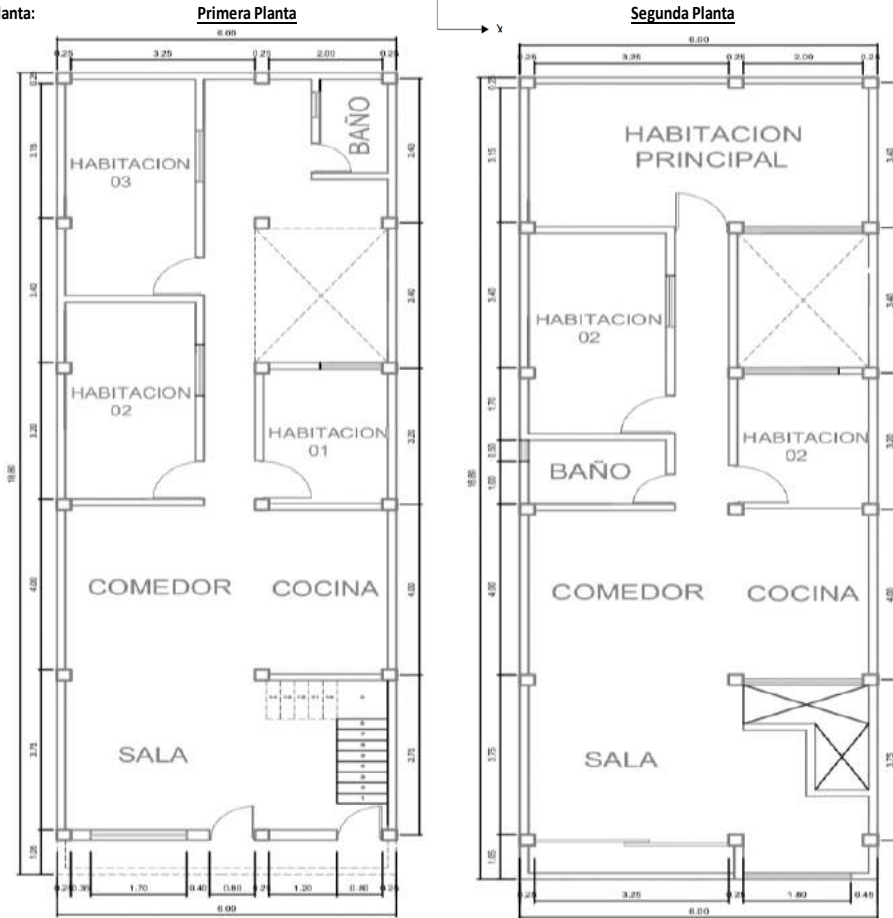
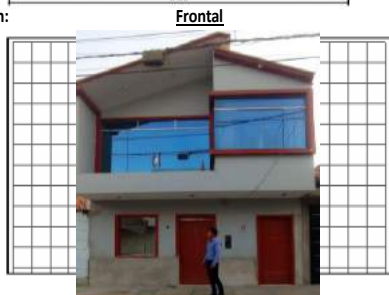
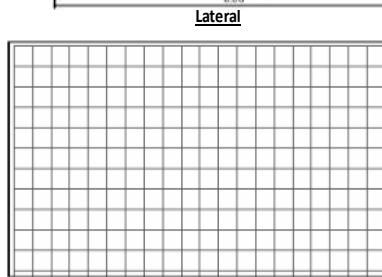
Problemas de ubicación ( )	Problemas constructivos ( <input checked="" type="checkbox"/> )
Problemas estructurales ( <input checked="" type="checkbox"/> )	Calidad de mano de Obra ( <input checked="" type="checkbox"/> )
Descripción: ..... <p style="text-align: center; color: blue;">Mano de obra de baja calidad, aceros corroidos, eflorescencia en muros.</p>	
Peligros Naturales: Sismo <input checked="" type="checkbox"/> Inundacion <input type="checkbox"/> Deslizamiento <input type="checkbox"/> Huayco <input type="checkbox"/> Volcanico <input type="checkbox"/> Otro: .....	
Descripción: ..... <p style="text-align: center; color: blue;">Muros portantes de ladrillo pandereta en el segundo piso y azotea, se debería utilizar ladrillo King Kong de 18 huecos con 30% de vacio.</p>

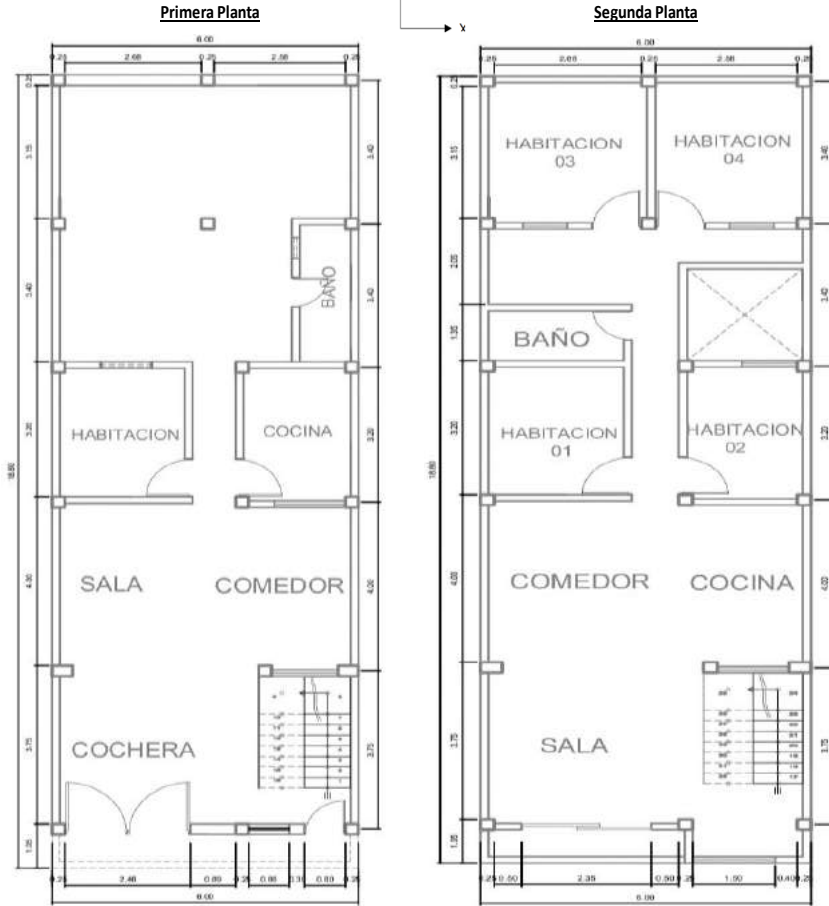
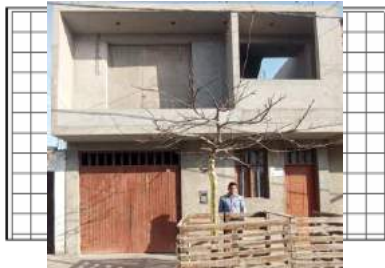
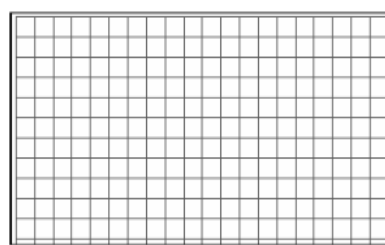
Problemas de ubicación ( )	Problemas constructivos ( <b>X</b> )
Problemas estructurales ( <b>X</b> )	Calidad de mano de Obra ( <b>X</b> )
Descripción: ..... <p style="text-align: center;"><b>Mano de obra de baja calidad, aceros corroidos, eflorescencia en muros, tabiqueria sin confinar.</b></p>	
Peligros Naturales: Sismo <input checked="" type="checkbox"/> Inundación <input type="checkbox"/> Deslizamiento <input type="checkbox"/> Huayco <input type="checkbox"/> Volcanico <input type="checkbox"/> Otro: .....	
Descripción: ..... <p style="text-align: center;"><b>Muros portantes de ladrillo pandereta en el segundo piso, se deberia utilizar ladrillo King Kong de 18 huecos con 30% de vacio.</b></p>

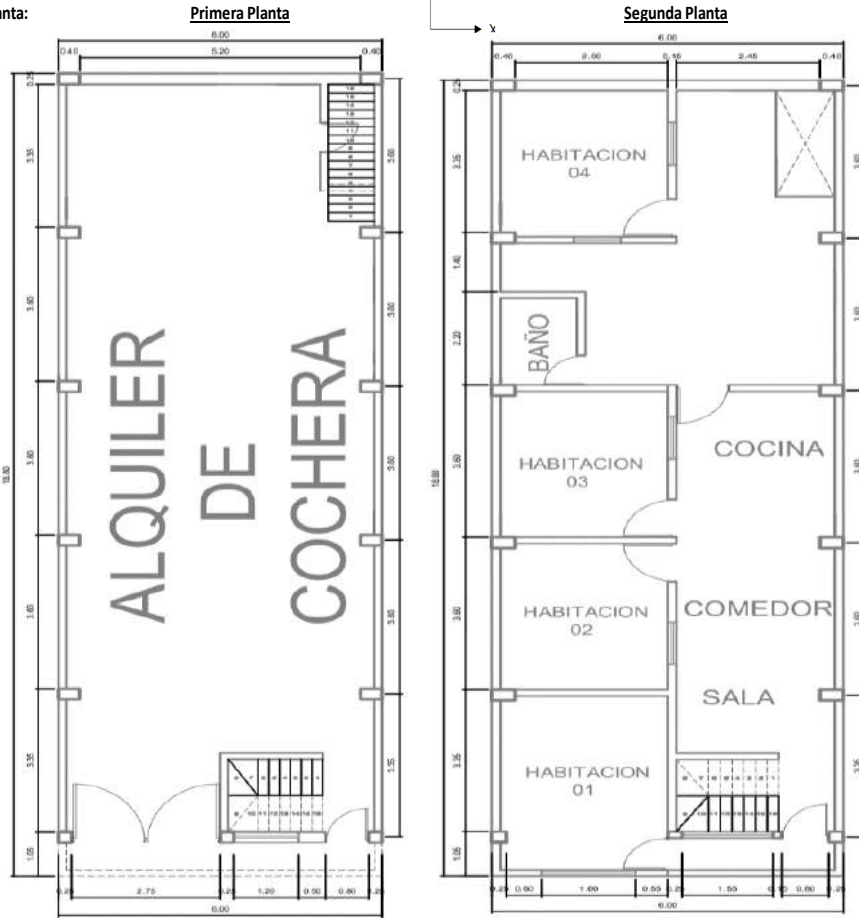
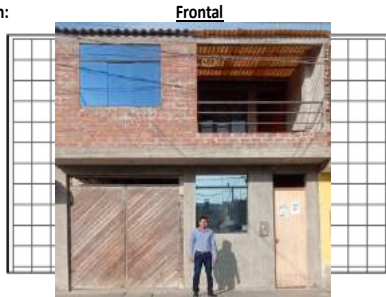
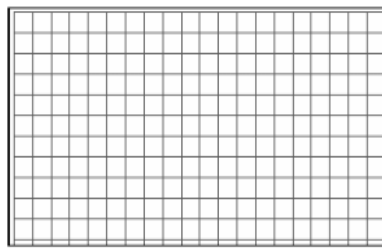
Problemas de ubicación	( )	Problemas constructivos	( X )
Problemas estructurales	( X )	Calidad de mano de Obra	( X )
Descripción: ..... <p style="text-align: center; color: blue;">Mano de obra de baja calidad, aceros corroidos, tubería en seccion de columna.</p> .....			
Peligros Naturales: Sismo <input checked="" type="checkbox"/> Inundacion <input type="checkbox"/> Deslizamiento <input type="checkbox"/> Huayco <input type="checkbox"/> Volcanico <input type="checkbox"/> Otro: .....			
Descripción: ..... <p style="text-align: center; color: blue;">Materiales de baja calidad: muros portantes de ladrillo pandereta.</p> .....

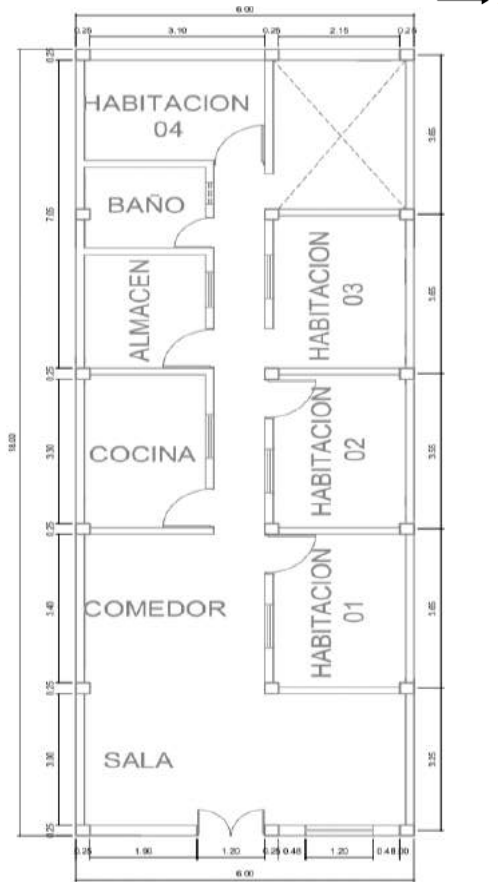
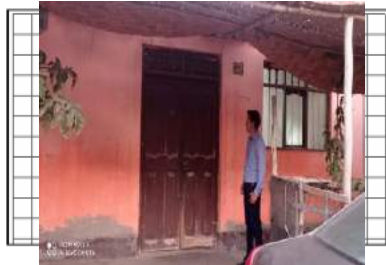
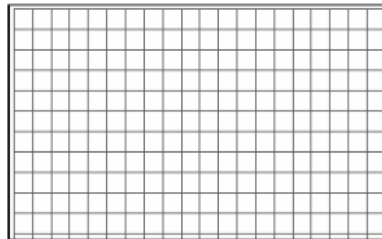
Problemas de ubicación ( )	Problemas constructivos ( <b>X</b> )
Problemas estructurales ( <b>X</b> )	Calidad de mano de Obra ( <b>X</b> )
Descripción: ..... <p style="text-align: center;"><b>Mano de obra de baja calidad, aceros corroidos, eflorescencia en muros.</b></p>	
Peligros Naturales: Sismo <input checked="" type="checkbox"/> Inundacion <input type="checkbox"/> Deslizamiento <input type="checkbox"/> Huayco <input type="checkbox"/> Volcanico <input type="checkbox"/> Otro: .....	
Descripción: ..... <p style="text-align: center;"><b>Muros sin confinamiento y aceros expuestos al ambiente.</b></p>

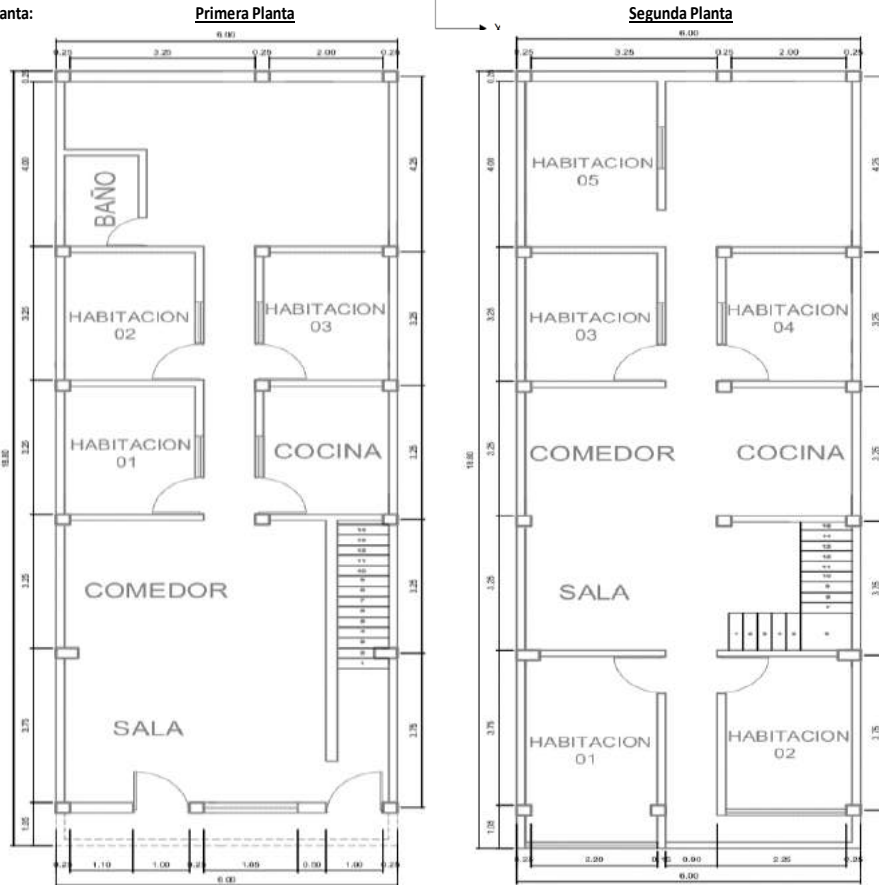
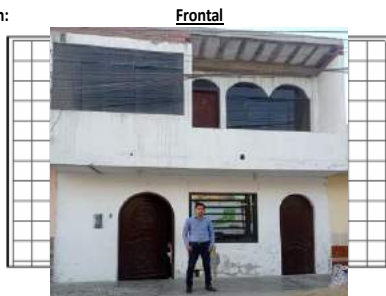
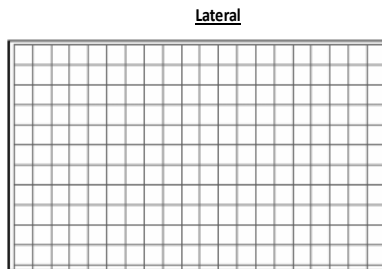
Problemas de ubicación	( )	Problemas constructivos	( X )
Problemas estructurales	( X )	Calidad de mano de Obra	( X )
Descripción: ..... <p style="text-align: center;"><b>Mano de obra de baja calidad, aceros corroidos, efluorescencia en muros.</b></p>			
Peligros Naturales: Sismo <input checked="" type="checkbox"/> Inundacion <input type="checkbox"/> Deslizamiento <input type="checkbox"/> Huayco <input type="checkbox"/> Volcanico <input type="checkbox"/> Otro: .....			
Descripción: <p style="text-align: center;"><b>Materiales de baja calidad: muros portantes en segundo piso de ladrillo pandereta. Se debería utilizar ladrillo King Kong de 18 huecos con 30 % de vacío según reglamento.</b></p>
