**“Vulnerabilidad Sismica de viviendas construidas en el A.H.
Javier Heraud, Sector “A” del Distrito de Santa, Ancash -
2022”**

Tesis para obtener el título profesional de
Ingeniero Civil

Víctor Manuel Mendoza Jara

“Vulnerabilidad sísmica de viviendas construidas en el A.H. Javier Heraud, sector A.
Distrito Santa, Ancash,2022”

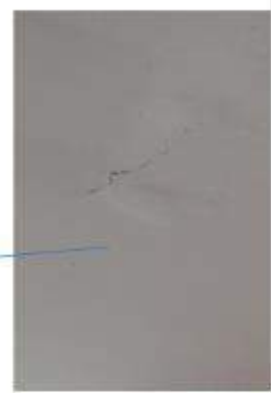
Aparición de hongos en el techo
