**Propuesta para mejorar el pavimento rígido de la av.  
Luzuriaga cuadra 11 con la av. Pedro Villon cuadra 9 -  
Huaraz**

**Tesis para obtener el título profesional de Ingeniero Civil**

**TITULO:**  
**PROPUESTA PARA MEJORAR EL PAVIMENTO RÍGIDO DE**  
**LA AV. LUZURIAGA CUADRA 11 CON LA AV. PEDRO**  
**VILLON CUADRA 9 - HUARAZ**

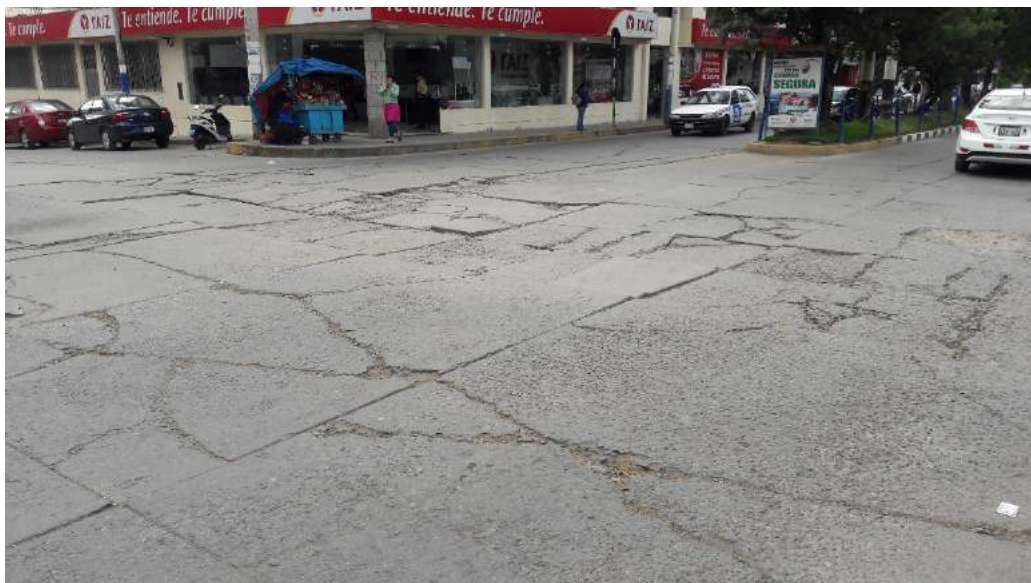
**Figura 9 cuadra 1**  
**Fuente: Autor del proyecto**

**Descripción:** calle residencial

**Características:** Presenta diversas fallas es una calle de gran circulación vehicular, calle comercial.

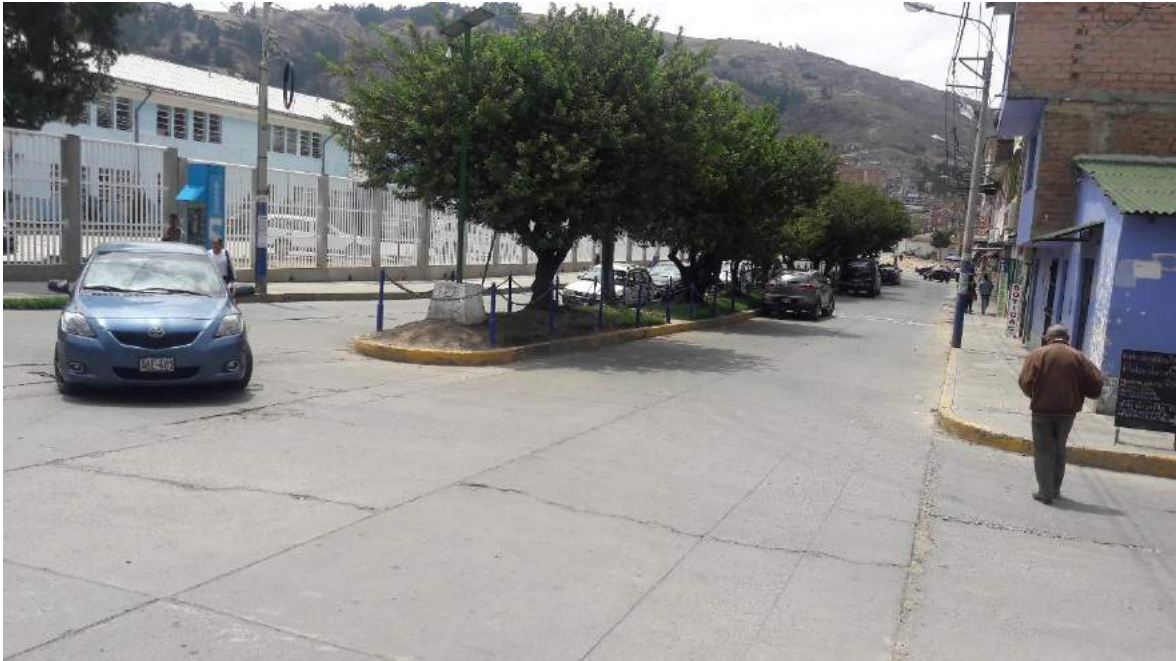
**Figura 10 cuadra 2**

**Características:** Presenta diversas fallas es una calle de gran circulación vehicular, y une calles principales.

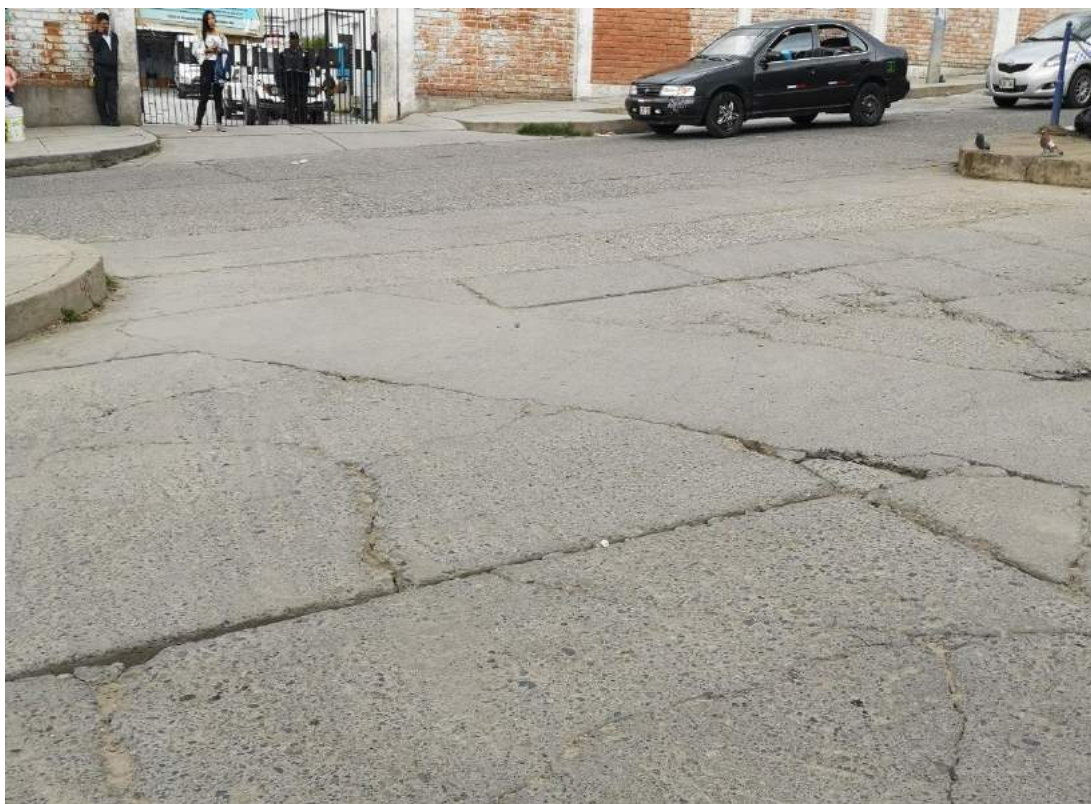
**Figura 11 cuadra 3**

**Características:** Presenta diversas fallas es una calle de gran circulación vehicular, en esta vía se encuentra circulación para el hospital y cementerio.

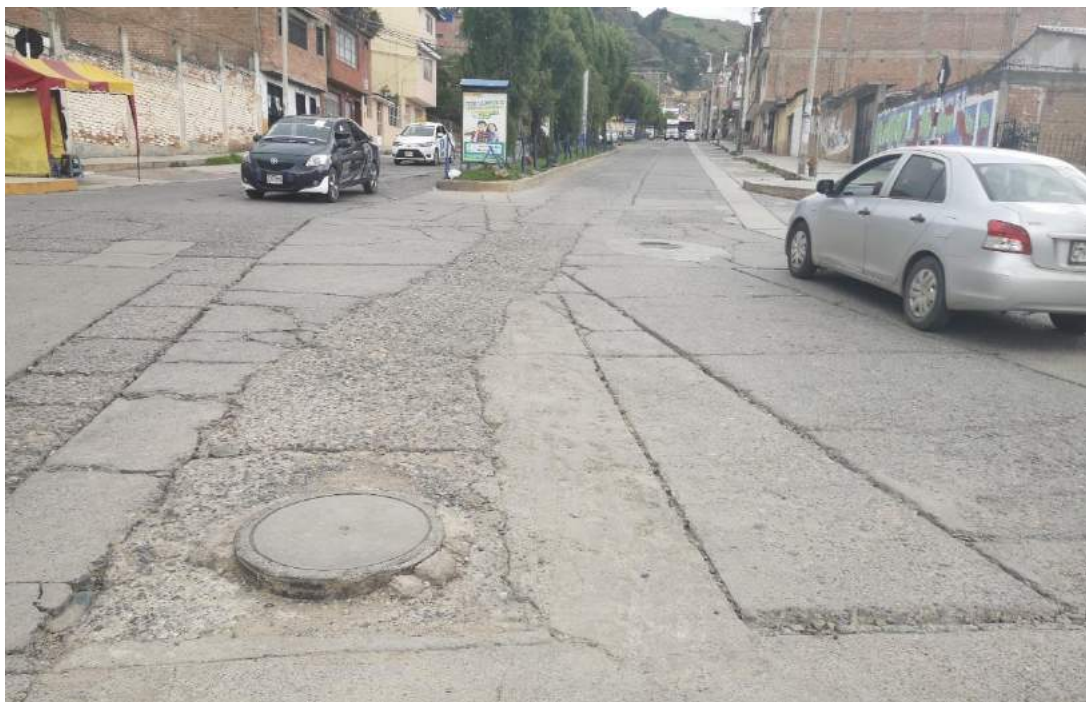
**Figura 12 cuadra 4**

**Características:** Presenta diversas fallas es una calle de gran circulación vehicular, en esta vía se encuentra circulación para el hospital y cementerio.
