**“Análisis de la vulnerabilidad sísmica en viviendas del P.J. El  
Porvenir, Zona “B”, Chimbote – 2022”**

**Tesis para obtener el título profesional de Ingeniero Civil**

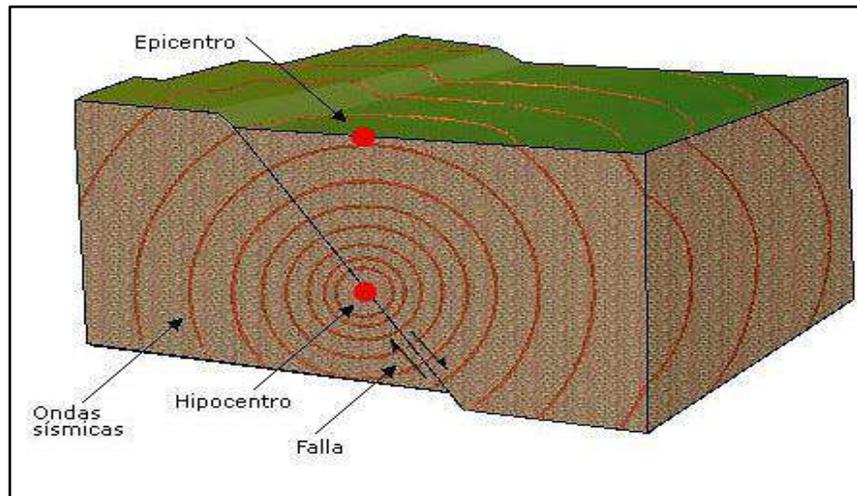
*Figura N°1: Representación del sismo y sus componentes*

**Sismos:** son desplazamientos generados por la descarga de energía mecánica que inicia en el hipocentro (punto del interior de la tierra en el que ocurre la falla). Al ocurrir un evento sísmico, la energía mecánica es expulsada manifestándose en vibraciones, las cuales se extienden por las diferentes capas terrestres antes de llegar al epicentro (superficie). (*CENEPRED, 2017, p.28*).

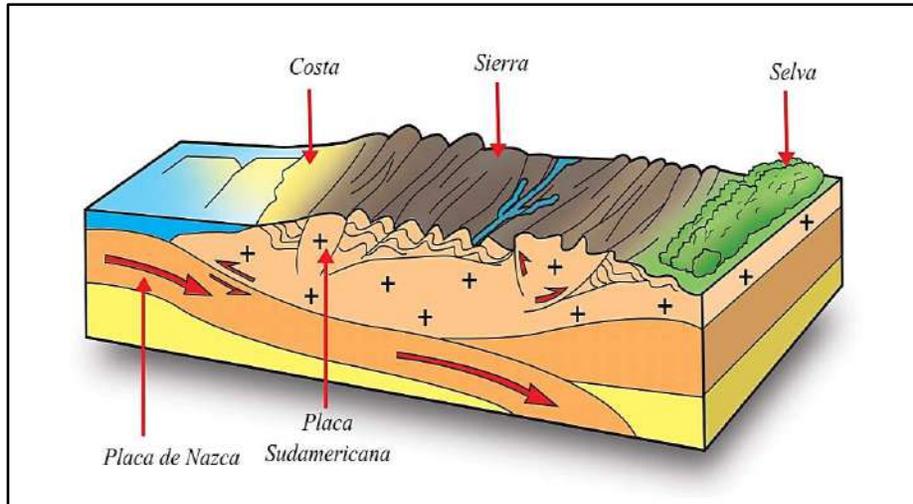
**Figura N°2: Origen de los sismos en el Perú**

Los sismos más devastadores son ocasionados cuando existen desplazamientos, choques y rozamientos en las zonas de contacto de las masas rocosas (placas tectónicas). En tal sentido, cabe destacar que, en el territorio peruano, los sismos son provocados al haber contacto entre las placas de Nazca y la Sudamericana, expulsando masivas cantidades de energía manifestadas en vibraciones. (*Aceros Arequipa, 2022, p.6*).

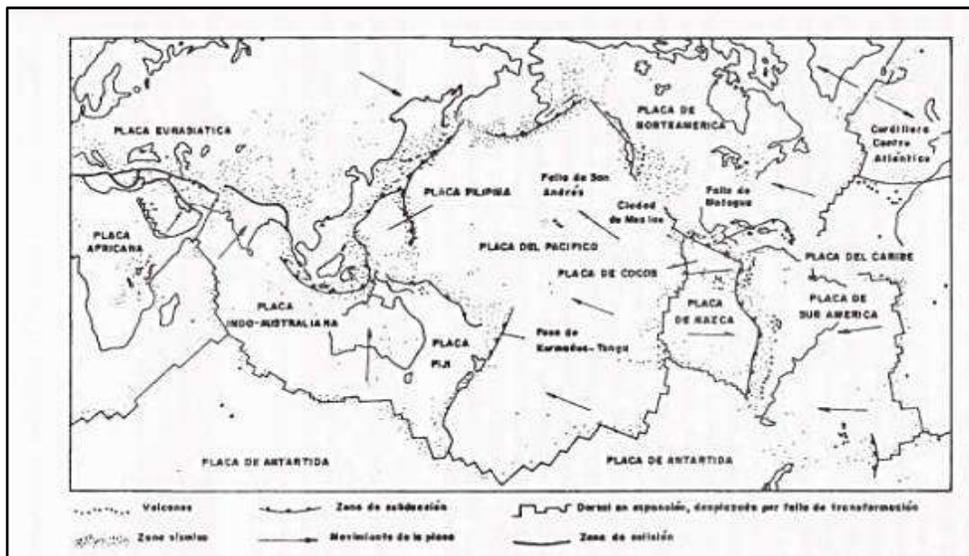
**Figura N°3: Placas tectónicas (distribución)**

**Tectónica de placas:** es una teoría que explica las razones por las cuales existe temblor en la tierra, es decir, la dinámica de la litosfera. Según se plantea, la conformación de la litosfera se basa en 17 placas independientes, que se mueven a través de las corrientes de convección del manto de la tierra. (Herráiz, 1997, p.4).

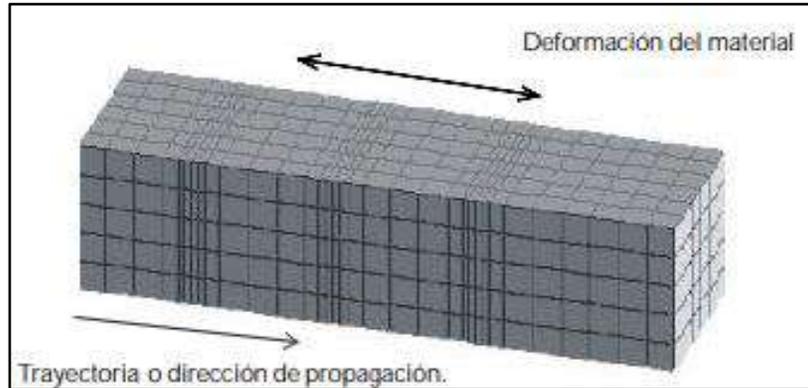
*Figura N°4: Representación de las ondas primarias (P)*

- **Ondas primarias (P):** son aquellas que producen un efecto de retumbo de vibraciones en muros y/o ventanas. En estas, las rocas se comprimen y expanden en su mismo rumbo o trayectoria.

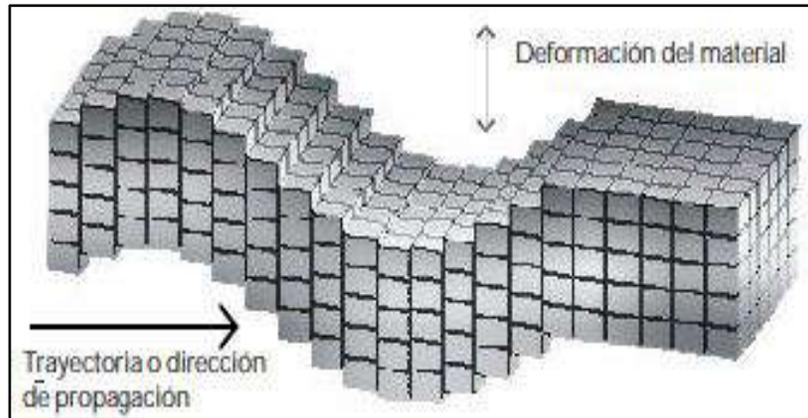
*Figura N°5: Representación de las ondas secundarias (S)*

- **Ondas secundarias (S):** son aquellas que presentan variaciones en su movimiento, siendo capaces de producir vibraciones en la superficie terrestre, tanto vertical como horizontal. En estas, se provocan deformaciones laterales en el material en relación a su trayectoria.

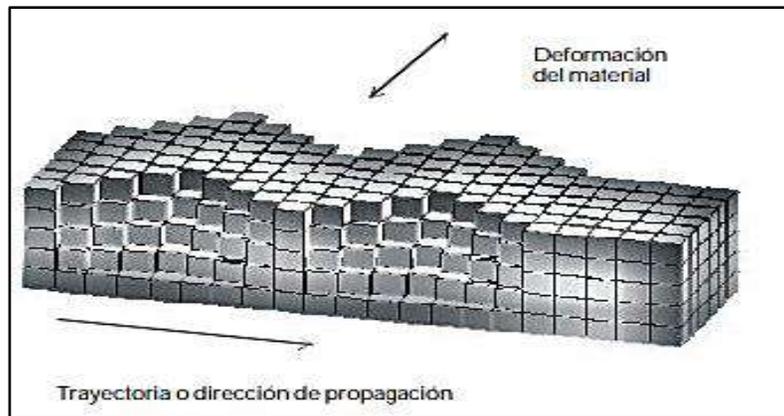
*Figura N°6: Representación de las ondas Love (L)*

- **Ondas Love (L):** son aquellas que producen deformaciones en las rocas, al igual que las ondas secundarias, solo que en la dirección horizontal. Es la más rápida de las ondas superficiales, aunque su amplitud disminuye en relación a su profundidad.

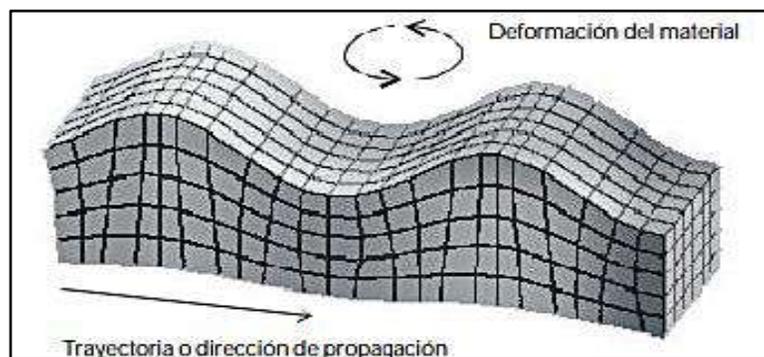
*Figura N°7: Representación de las ondas Rayleigh (R)*

- **Ondas Rayleigh (C):** son aquellas en donde se producen movimientos verticales, parecidos a los de las ondas marinas. En estas, el desplazamiento de un punto en la superficie terrestre contiene componentes horizontales y verticales.

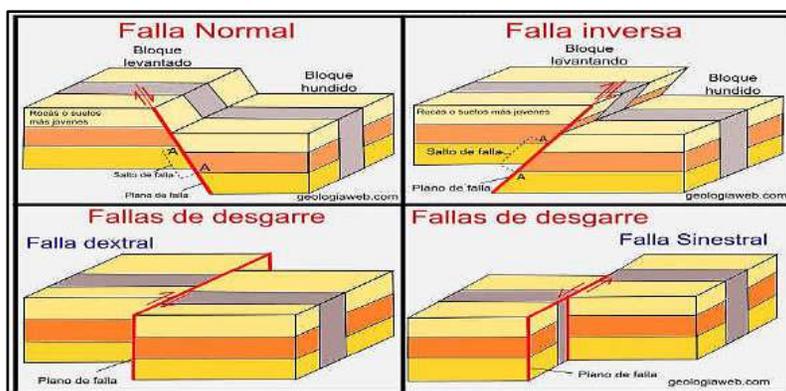
Figura N°8: Fallas geológicas (tipos)

- **Falla normal:** en estas, el bloque superior se desplaza hacia abajo en dirección al plano de falla.
- **Falla inversa:** en estas, el bloque superior se desplaza hacia arriba en dirección al plano de falla.
- **Falla de desgarre:** en estas, cualquiera de los bloques se desplaza en relación al rumbo del plano de falla.

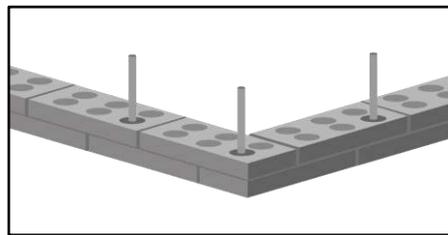
*Figura N°11: Albañilería armada*

- **Albañilería armada:** en ella, el acero de refuerzo, tanto el horizontal como el vertical, se distribuyen en el interior de los muros, los cuales están conformados por bloques fijados con mortero. Las cavidades (alveolos) se rellenan con mezcla fluida de concreto (grout) después del asentado con el propósito de integrar el acero de refuerzo en ella. (*San Bartolomé, 2008, p.7*).

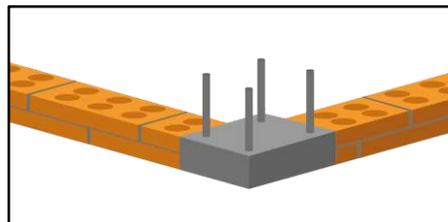
*Figura N°12: Albañilería confinada*

- **Albañilería confinada:** en ella, se emplean unidades de arcilla roja o bloques de hormigón, en la cual, los muros contienen un marco estructural conformado por vigas y columnas de arriostre. Primero se levantan los muros y luego se hace el vaciado correspondiente a los elementos estructurales. (*PNUD, 2009, p.7*).

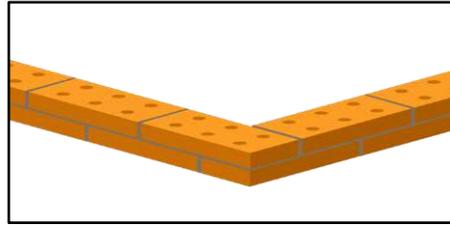
*Figura N°13: Albañilería no reforzada*

- **Albañilería no reforzada:** en ella, los muros carecen de refuerzo, es decir, son muros de albañilería simple. Cabe destacar que, este método constructivo solo se puede emplear para edificaciones de un nivel, y, aunque se cuente con refuerzo, no presenta cumplimiento normativo para muros reforzados. (*San Bartolomé, 1994, p.6*).

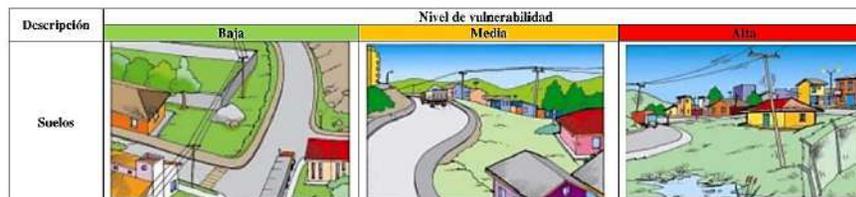
*Figura N°19: Vulnerabilidad del suelo*

Nivel de vulnerabilidad		
Baja	Media	Alta
Suelo duro	Suelo de mediana resistencia	Suelo blando

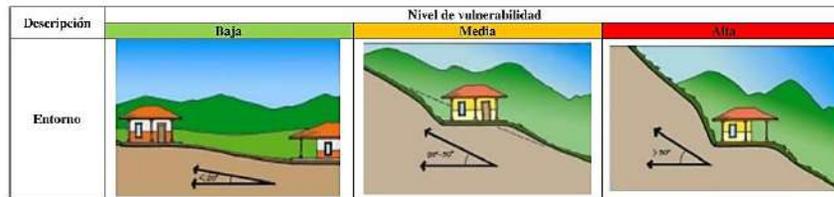
*Figura N°20: Vulnerabilidad del entorno*

Nivel de vulnerabilidad		
Baja	Media	Alta
Topografía plana o poco inclinada	Topografía con un ángulo entre 20° a 30° de inclinación con la horizontal	Topografía con un ángulo de inclinación con la horizontal mayor a 30°

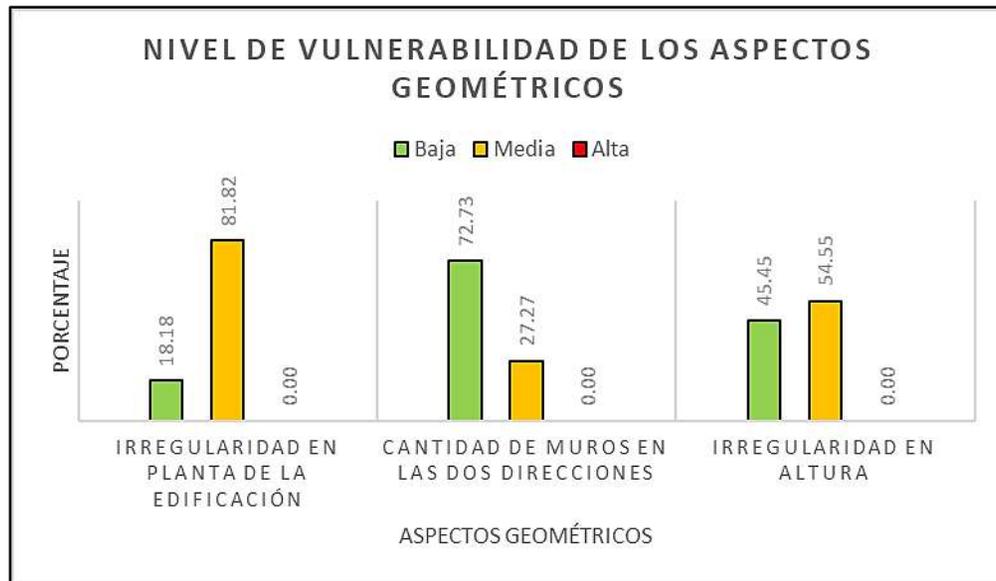
*Figura N°22: Nivel de vulnerabilidad de los aspectos geométricos*

Descripción	Nivel de vulnerabilidad					
	Baja		Media		Alta	
	f	%	f	%	f	%
Irregularidad en planta de la edificación (IP)	2.00	18.18	9.00	81.82	0.00	0.00
Cantidad de muros en las dos direcciones (CM)	8.00	72.73	3.00	27.27	0.00	0.00
Irregularidad en altura (IA)	5.00	45.45	6.00	54.55	0.00	0.00

De acuerdo a la **Figura N°22**, de las características geométricas, se presentaron niveles significativos de vulnerabilidad: baja (72.73%) para la cantidad de muros en ambas direcciones y media (81.82% y 54.55%) para la irregularidad en planta y en altura, respectivamente, siendo estos dos últimos los componentes más vulnerables.

- Se identificó una mayor incidencia de vulnerabilidad sísmica media para los aspectos geométricos; para la irregularidad en planta (81.82%), por algunas deficiencias en su dimensionamiento y/o elevación, y para la irregularidad en altura (54.55%), por discontinuidad de muros en algunos casos.

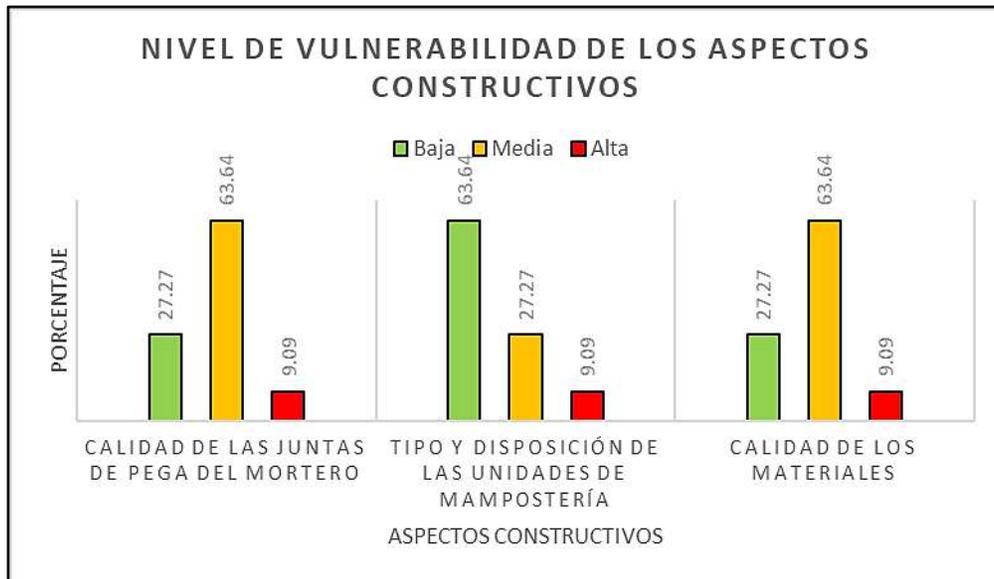
*Figura N°23: Nivel de vulnerabilidad de los aspectos constructivos*

Descripción	Nivel de vulnerabilidad					
	Baja		Media		Alta	
	f	%	f	%	f	%
Calidad de las juntas de pega del mortero (CJ)	3.00	27.27	7.00	63.64	1.00	9.09
Tipo y disposición de las unidades de mampostería (TM)	7.00	63.64	3.00	27.27	1.00	9.09
Calidad de los materiales (Cmat)	3.00	27.27	7.00	63.64	1.00	9.09

En relación a la **Figura N°23**, de las características constructivas, se presentaron niveles significativos de vulnerabilidad: baja (63.64%) para el tipo y disposición de la albañilería y media (63.64% y 63.64%) para la calidad de las juntas del mortero y de materiales, respectivamente, siendo estos dos últimos los componentes más vulnerables.

- Se estableció una mayor incidencia de vulnerabilidad sísmica media para los aspectos constructivos; para la calidad de las juntas del mortero (63.64%), puesto que en algunas su espesor no es continuo y/o uniforme, y para la calidad de los materiales (63.64%), ya que varios de estos presentan defectos.

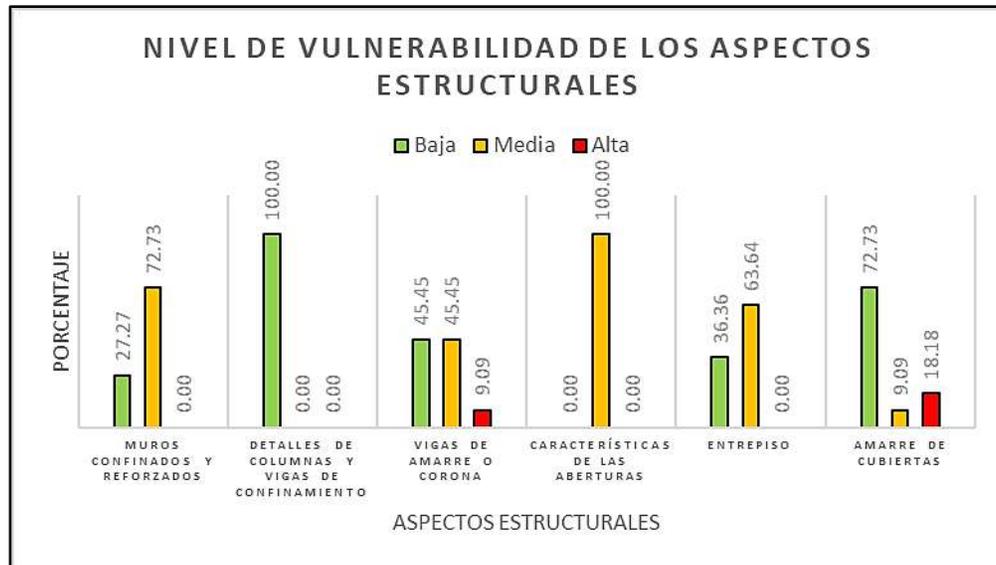
Figura N°24: Nivel de vulnerabilidad de los aspectos estructurales

Descripción	Nivel de vulnerabilidad					
	Baja		Media		Alta	
	f	%	f	%	f	%
Muros confinados y reforzados (MCR)	3.00	27.27	8.00	72.73	0.00	0.00
Detalles de columnas y vigas de confinamiento (DCV)	11.00	100.00	0.00	0.00	0.00	0.00
Vigas de amarre o corona (VA)	5.00	45.45	5.00	45.45	1.00	9.09
Características de las aberturas (CA)	0.00	0.00	11.00	100.00	0.00	0.00
Entrepiso (E)	4.00	36.36	7.00	63.64	0.00	0.00
Amarre de cubiertas (AC)	8.00	72.73	1.00	9.09	2.00	18.18

Con respecto a la **Figura N°24**, de los detalles estructurales, se presentaron niveles significativos de vulnerabilidad: baja (100% y 72.73%) para el detalle de columnas y vigas y amarre de cubiertas, respectivamente, baja – media (45.45%) para las vigas de amarre y media (72.73%, 100% y 63.64%) para los muros confinados, características de las aberturas y entrepisos, respectivamente, siendo los cuatro últimos los componentes más vulnerables.

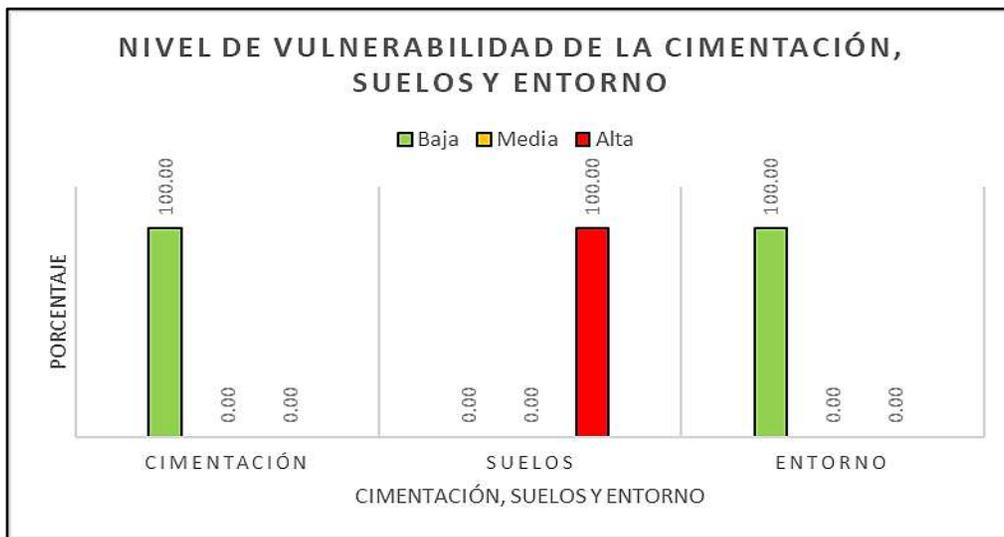
*Figura N°25: Nivel de vulnerabilidad de la cimentación, suelos y entorno*

Descripción	Nivel de vulnerabilidad					
	Baja		Media		Alta	
	f	%	f	%	f	%
Cimentación (C)	11.00	100.00	0.00	0.00	0.00	0.00
Suelos (S)	0.00	0.00	0.00	0.00	11.00	100.00
Entorno (En)	11.00	100.00	0.00	0.00	0.00	0.00

En lo que concierne a la **Figura N°25**, se presentaron niveles significativos de vulnerabilidad: baja (100% y 100%) para la cimentación y el entorno, respectivamente, y alta (100%) para suelos, siendo este último el aspecto más vulnerable.

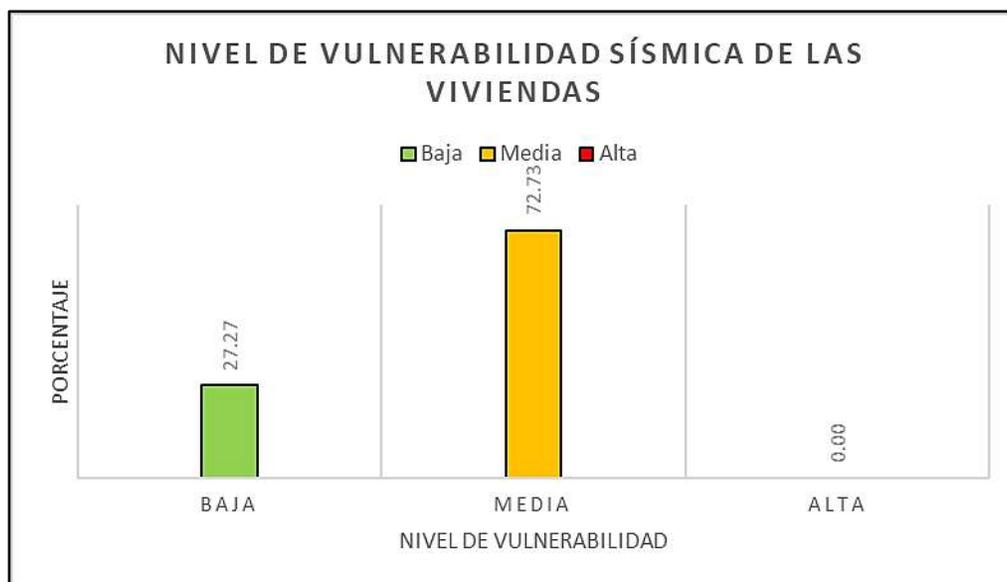
**Figura N°26: Nivel de vulnerabilidad sísmica de las viviendas**

Nivel de vulnerabilidad	f	%
Baja	3.00	27.27
Media	8.00	72.73
Alta	0.00	0.00
<b>Total</b>	<b>11.00</b>	<b>100.00</b>

De acuerdo a la **Figura N°26**, de las viviendas evaluadas, el 27.27% presentó vulnerabilidad sísmica baja, mientras que el 72.73% presentó vulnerabilidad sísmica media, siendo el nivel más significativo.

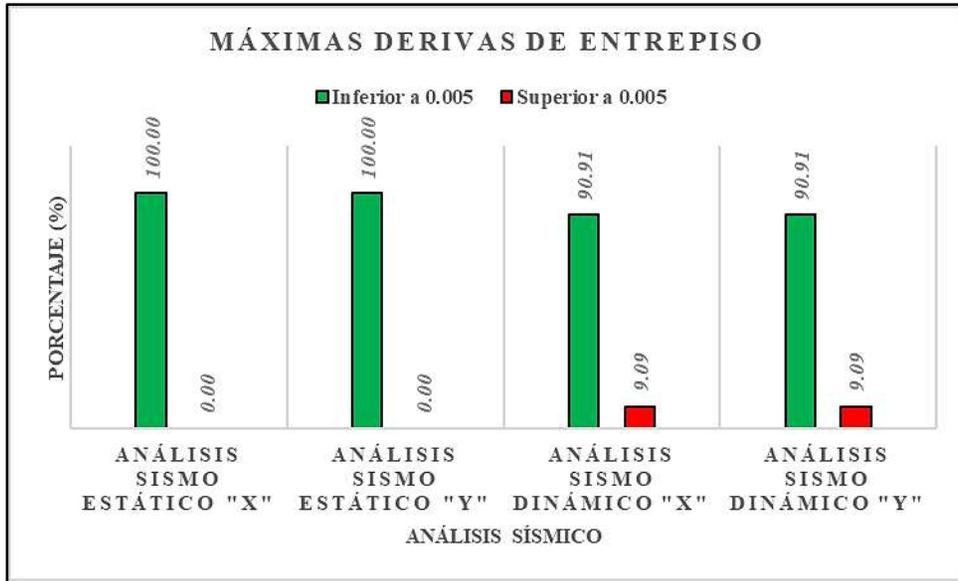
*Figura N°27: Máximas derivas de entrepiso*

Descripción		Inferior a 0.005		Superior a 0.005	
		f	%	f	%
Análisis Sismo Estático	Eje "X"	11.00	100.00	0.00	0.00
	Eje "Y"	11.00	100.00	0.00	0.00
Análisis Sismo Dinámico	Eje "X"	10.00	90.91	1.00	9.09
	Eje "Y"	10.00	90.91	1.00	9.09

En lo que respecta a la **Figura N°27**, de los límites de distorsión de entrepiso, para el análisis estático, el 100% es inferior a 0.005, mientras que, en el dinámico, solo el 90.91% es inferior a 0.005.

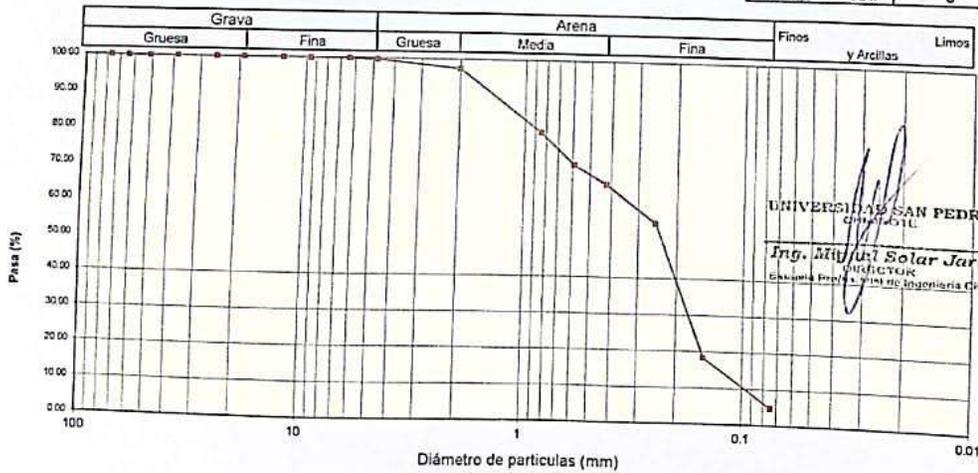
CURVA GRANULOMÉTRICA

Límite líquido LL	0
Límite plástico LP	0
Índice plasticidad IP	0

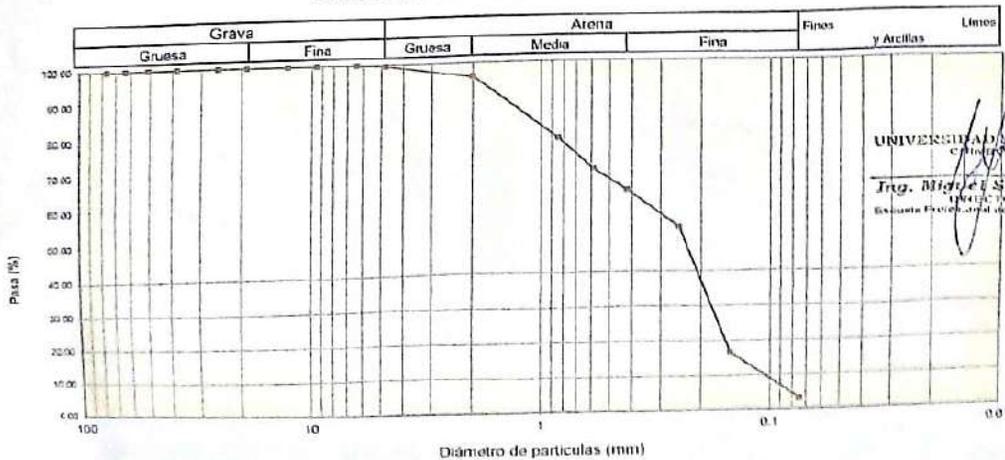
CURVA GRANULOMÉTRICA

Tamiz(Apertura)	Peso Retenido(gr.)	Retenido Parcial(%)	Retenido Acumulado(%)	Pasante (%)	Clasificación AASHTO
N°	(mm)				Material granular Excelente a bueno caso subgrado A-3 Arena fina
2 1/2"	76.20	0.0	0.0	100.0	
2"	50.80	0.0	0.0	100.0	Venezolón de grupo (C)
1 1/2"	37.50	0.0	0.0	100.0	
1"	22.50	0.0	0.0	100.0	Clasificación (S.U.C.S.) Suelo de partículas gruesas: Suelo limpio. Arena integrada IP
3/4"	19.00	0.0	0.0	100.0	
1/2"	12.50	0.0	0.0	100.0	Pasa tamiz N° 4 (%) 99.5 Pasa tamiz N° 200 (%) 3.1
3/8"	9.50	0.0	0.0	100.0	
1/4"	6.30	0.0	0.0	100.0	D60 (mm) 0.37 D30 (mm) 0.178 D10 (mm) 0.100
N° 4	4.75	4.6	0.5	99.5	
N° 10	2.00	32.2	3.5	67.8	Cu 3.4 Cc 0.777
N° 20	0.850	165.2	18.0	82.0	
N° 30	0.600	82.2	8.9	91.1	Límite líquido LL 0 Límite plástico LP 0 Índice plasticidad IP 0
N° 40	0.425	56.3	6.1	93.9	
N° 60	0.250	97.0	10.5	89.5	
N° 100	0.150	328.8	35.7	64.3	
N° 200	0.075	125.2	13.6	86.4	
< 200		28.8	3.1	96.9	
Total		920.3		100.0

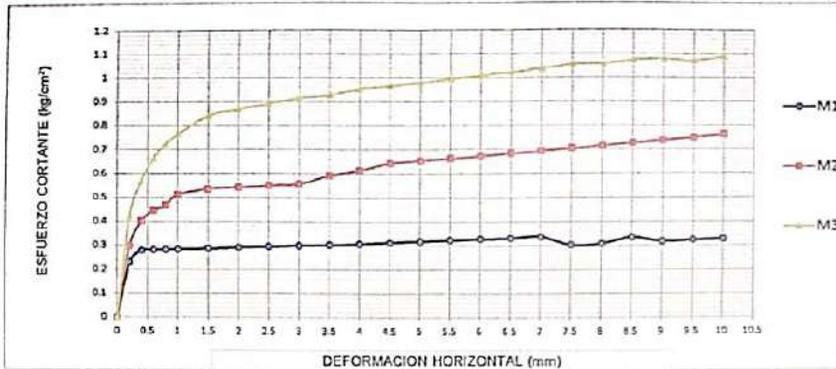
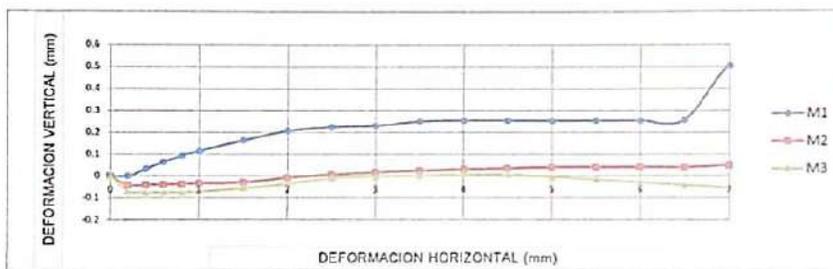
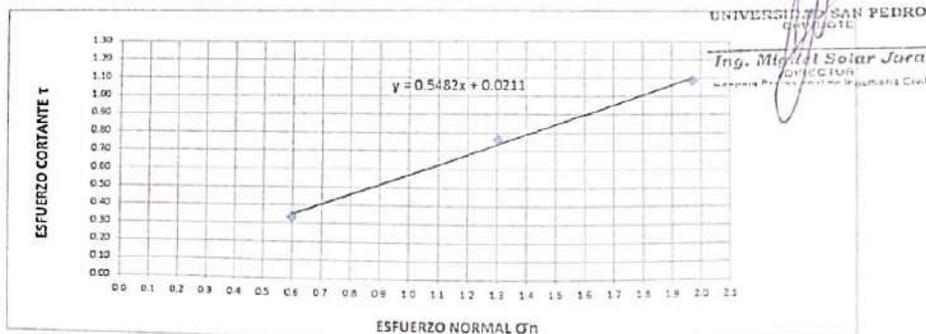
MUESTRA	M1	M2	M3
Carga Vertical(kg)	10	20	30
Área en Corte(cm <sup>2</sup> )	15.72	15.35	15.22
Gn(kg/cm <sup>2</sup> )	0.60	1.30	1.97
τ(kg/cm <sup>2</sup> )	0.3360	0.76	1.09

Cohesión	0.021 kg/cm <sup>2</sup>
Ángulo de fricción interna	29.43 °

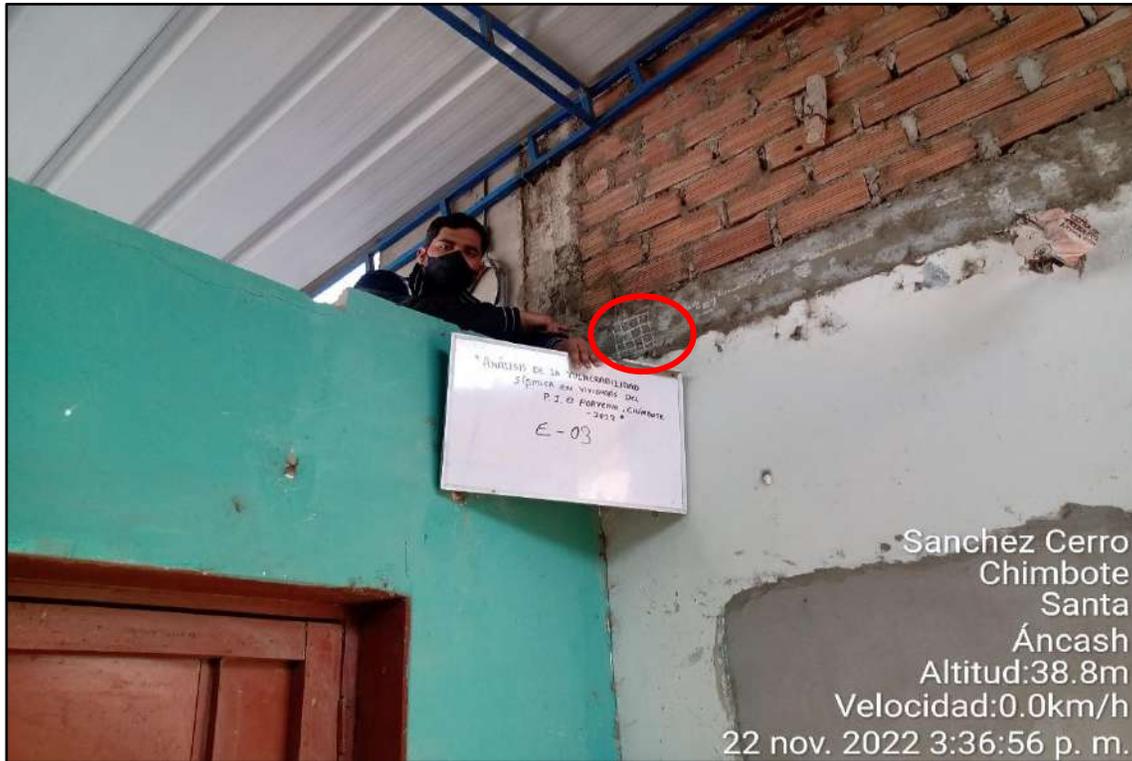
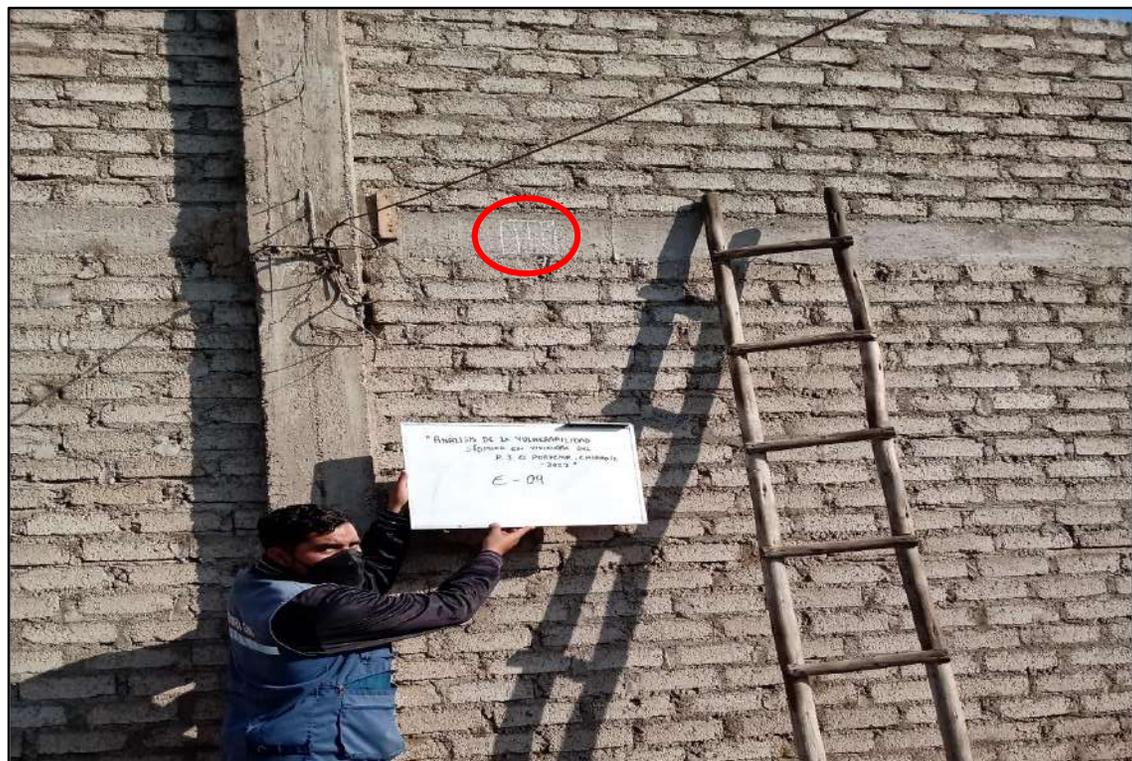
## APLICACION EN VIGAS

# ANEXO 09: ENSAYO NO DESTRUCTIVO DE ESCLEROMETRIA

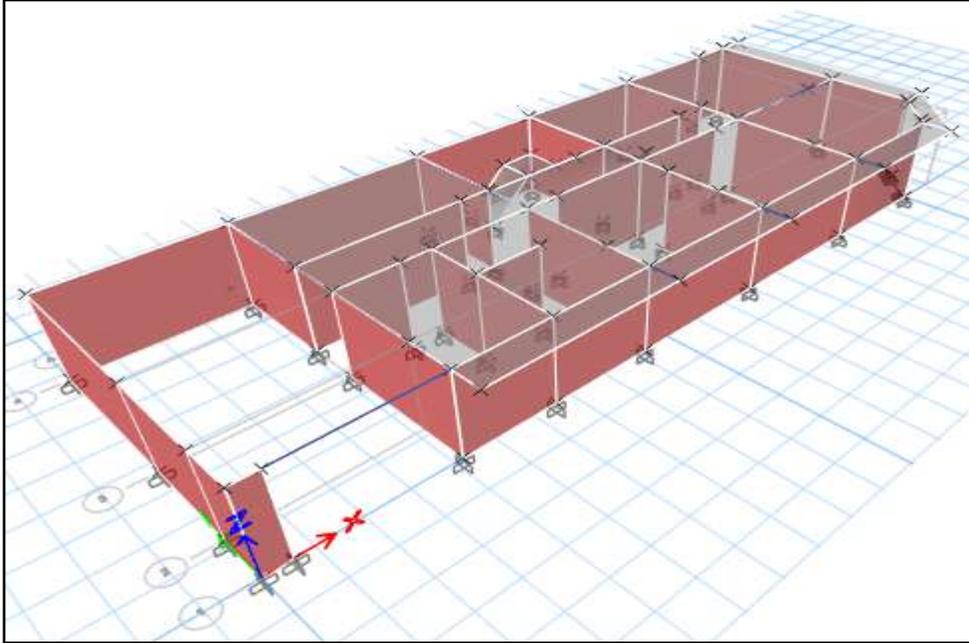
### VIVIENDA 1

## ANEXO 10: MODELAMIENTO DE LAS VIVIENDAS EVALUADAS EN ETABS

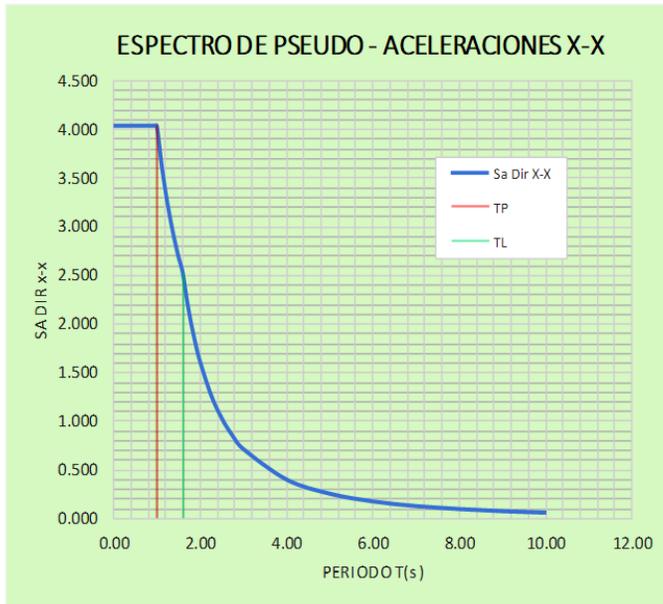
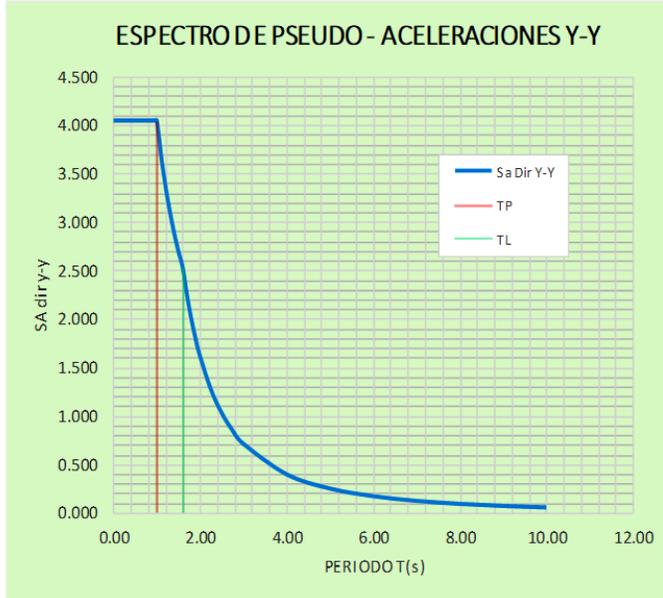
$$S_a = \frac{Z \cdot U \cdot C \cdot S}{R} \cdot g \quad R = R_0 \cdot I_a \cdot I_p$$

$T < T_p \quad C = 2,5$   
 $T_p < T < T_L \quad C = 2,5 \cdot \left(\frac{T_p}{T}\right)$   
 $T > T_L \quad C = 2,5 \cdot \left(\frac{T_p \cdot T_L}{T^2}\right)$

C	T	Sa Dir X-X	Sa Dir Y-Y
2.50	0.00	4.047	4.047
2.50	0.02	4.047	4.047
2.50	0.04	4.047	4.047
2.50	0.06	4.047	4.047
2.50	0.08	4.047	4.047
2.50	0.10	4.047	4.047
