**“Vulnerabilidad Sismica de viviendas construidas en el A.H.
Javier Heraud, Sector “A” del Distrito de Santa, Ancash -
2022”**

Tesis para obtener el título profesional de
Ingeniero Civil

Víctor Manuel Mendoza Jara

“Vulnerabilidad sísmica de viviendas construidas en el A.H. Javier Heraud, sector A.
Distrito Santa, Ancash,2022”

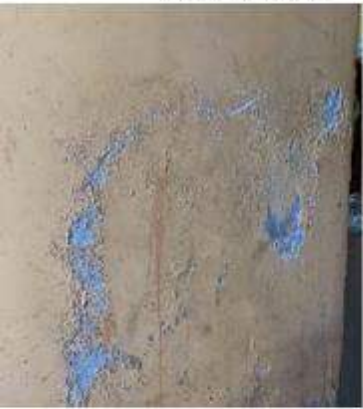
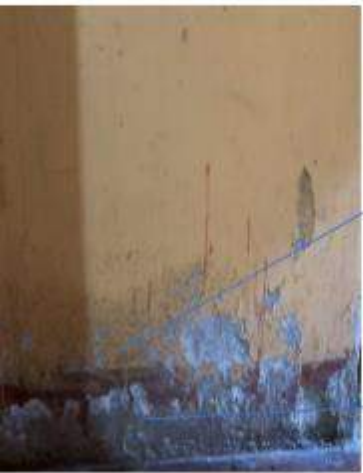
MZ C LOTE 6

Salitre en las paredes

La vivienda debe ser construida por material de buena calidad, para poder lograr un mejoramiento en la mano de obra, los muros de tabiquería tienen que estar confinados para lograr una buena estabilidad.

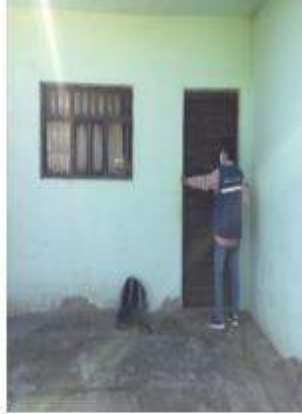
Salire en las paredes

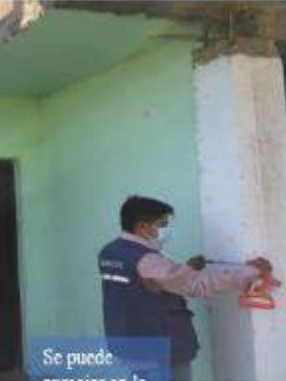
Se puede apreciar en la imagen como el acero de la columna y viga está a la intemperie.

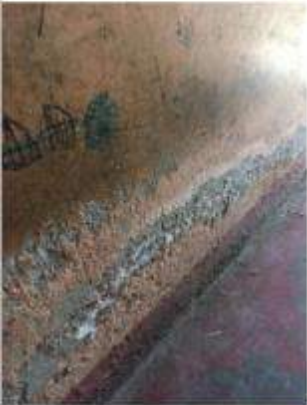
Salitre en los muros de la vivienda.

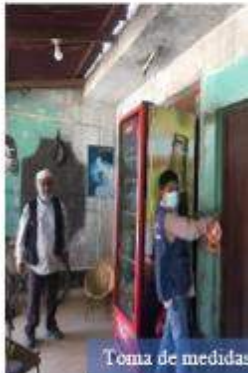
Aparición de salitre en las paredes.

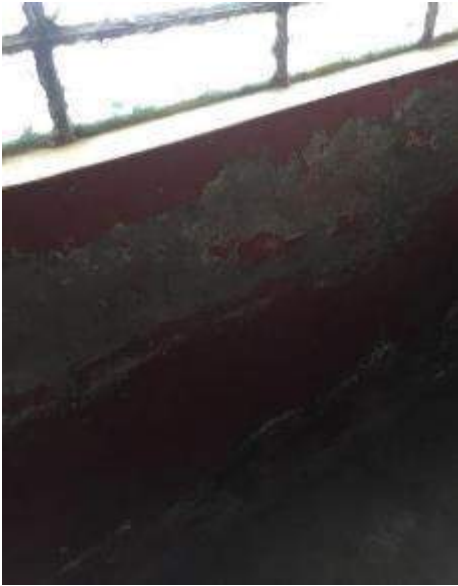
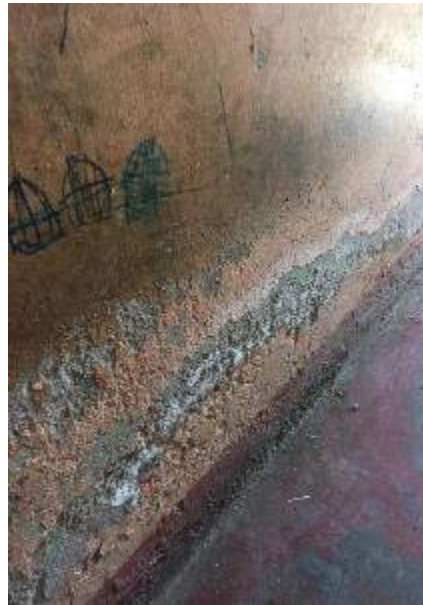
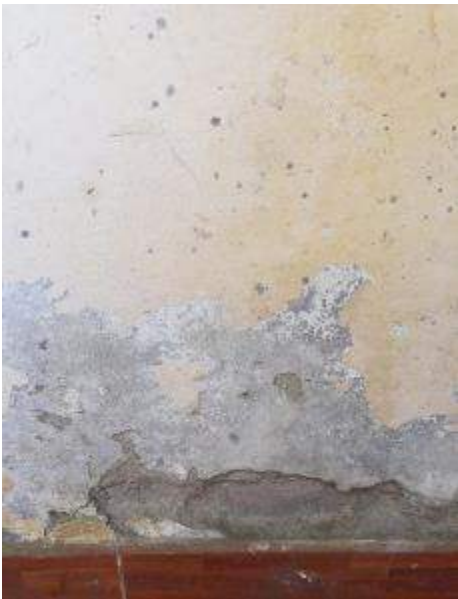
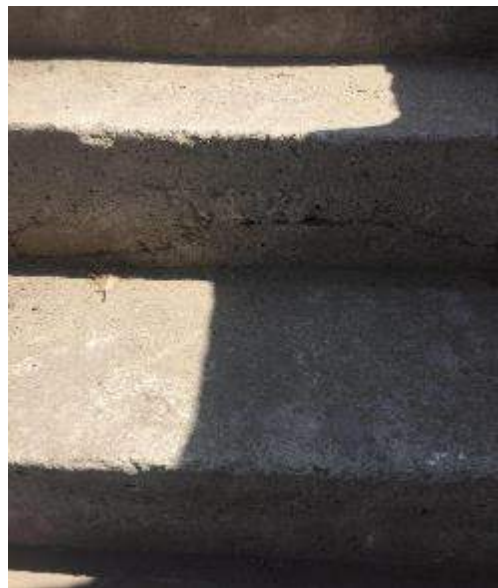
APARICION DE SALITRE

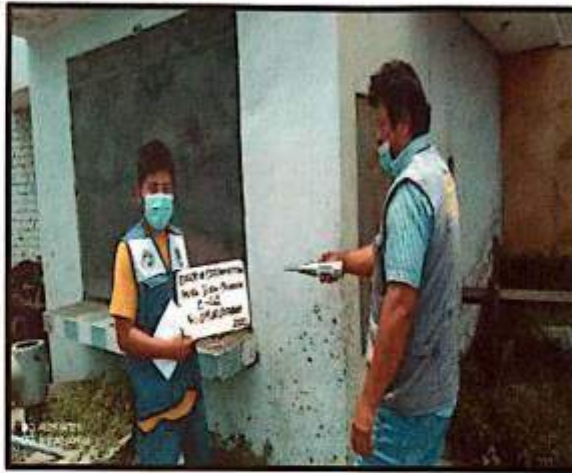
FOTOS: ESCLEROMETRIA - COLUMNA

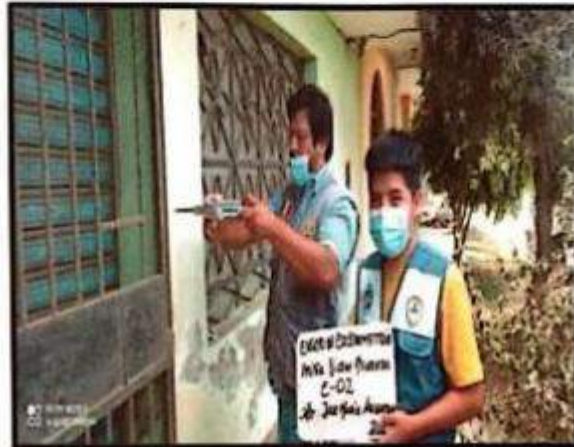
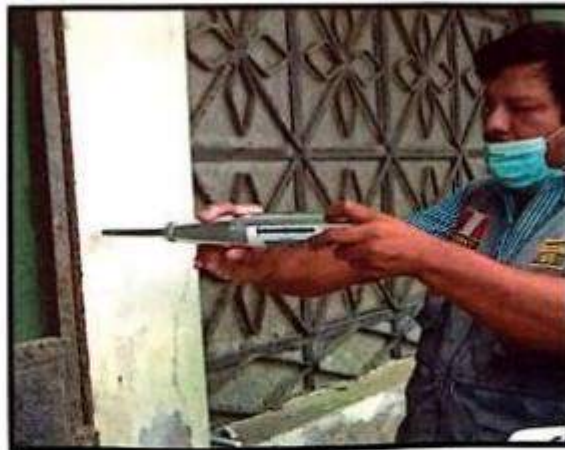
FOTOS: ESCLEROMETRIA - COLUMNA

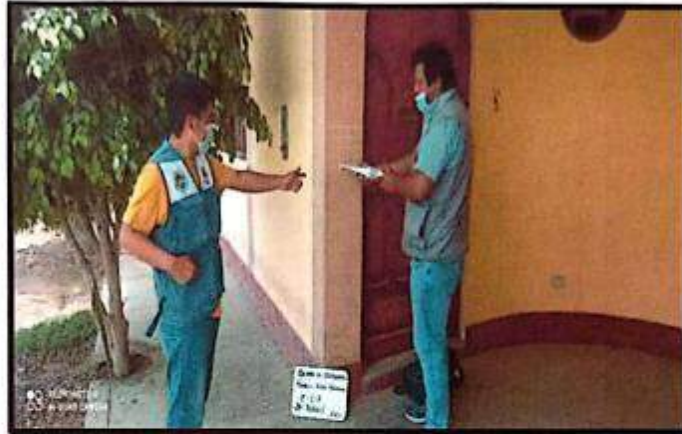
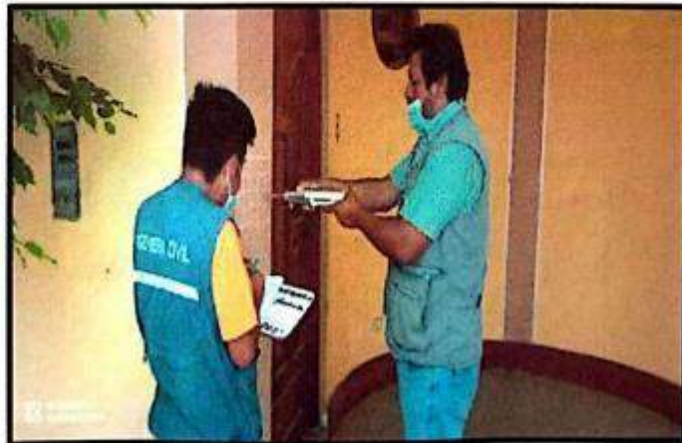
FOTOS: ESCLEROMETRIA - COLUMNA
